ДИНАМІКА АРХІТЕКТУРНИХ ЗМІН І КОНСЕРВАЦІЙНО-РЕСТАВРАЦІЙНІ ЗАХОДИ СТАРОСТИНСЬКОГО ЗАМКУ В ГАЛИЧІ У 1991–2017 рр.

За допомогою хронологічного підходу здійснено детальний історіографічний аналіз архітектурно-функціональних модифікацій, втрат автентичних конструкційних деталей і проведення консерваційно-відновних робіт Старостинського замку, розміщеного в м. Галич Івано-Франківської області, за період 1991–2017 рр.

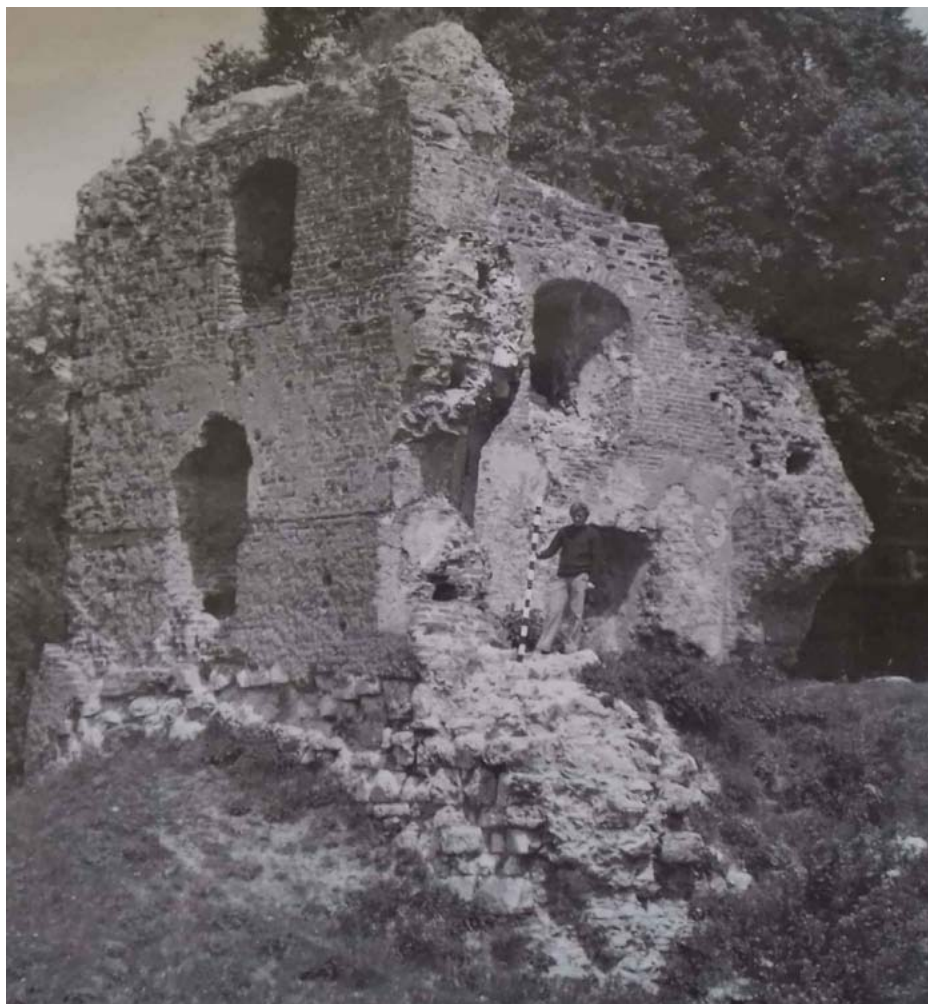
Рис. 1. Шляхетська вежа Галицького замку в 1991 р.

В акті технічного стану Старостинського замку, датованому 1995 р., зазначено, що він втрачений на 80 %, а збереженими є лише кутова (Шляхетська) вежа, руїни південно-східних стін й апсиди¹ каплиці та фрагмент південного муру з бійницями. Реставратори встановили, що Шляхетська вежа побудована з каменю, червоної та жовтої пальчастої цегли на рожевому вапняному розчині з домішками дрібної товченої цегли та гальки. Внутрішні стіни мали тиньк². Мури не раз ремонтували. Ззовні збереглися замуrowані бійниці в глибоких напівциркульних нішах. Під замком – численні підвали, вхід до яких завалився. Стіни каплиці св. Катерини змуровано з каменю пісковика на вапняному розчині, кладка стін виконана комплексно із світло-червоної цегли на вапняно-піщаному розчині – дві лицеві поверхні з цегляної кладки, усередині заповнення з вапнякового каменю. Стіни ззовні та зсередини мали залишки тиньку. У стінах багато гнізд від обв'язувальних балок, був димовий канал. Перемички над віконними прорізами цегляні, аркові, заввишки в одну цеглину. Збереглися ділянки стін, законсервовані, ймовірно в XVIII–XX ст., цеглою й отиньковані цементним розчином. Перекриття цілковито втрачені. На рівні перекриттів виявлено гнізда від балок. Фундаменти стрічкові з тесаного каменю на вапняному розчині, підвали втрачені: засипані ґрунтом. Каплиця виконувала фортифікаційну та сакральну функції і є продовженням південно-східного оборонного муру [14, 85].

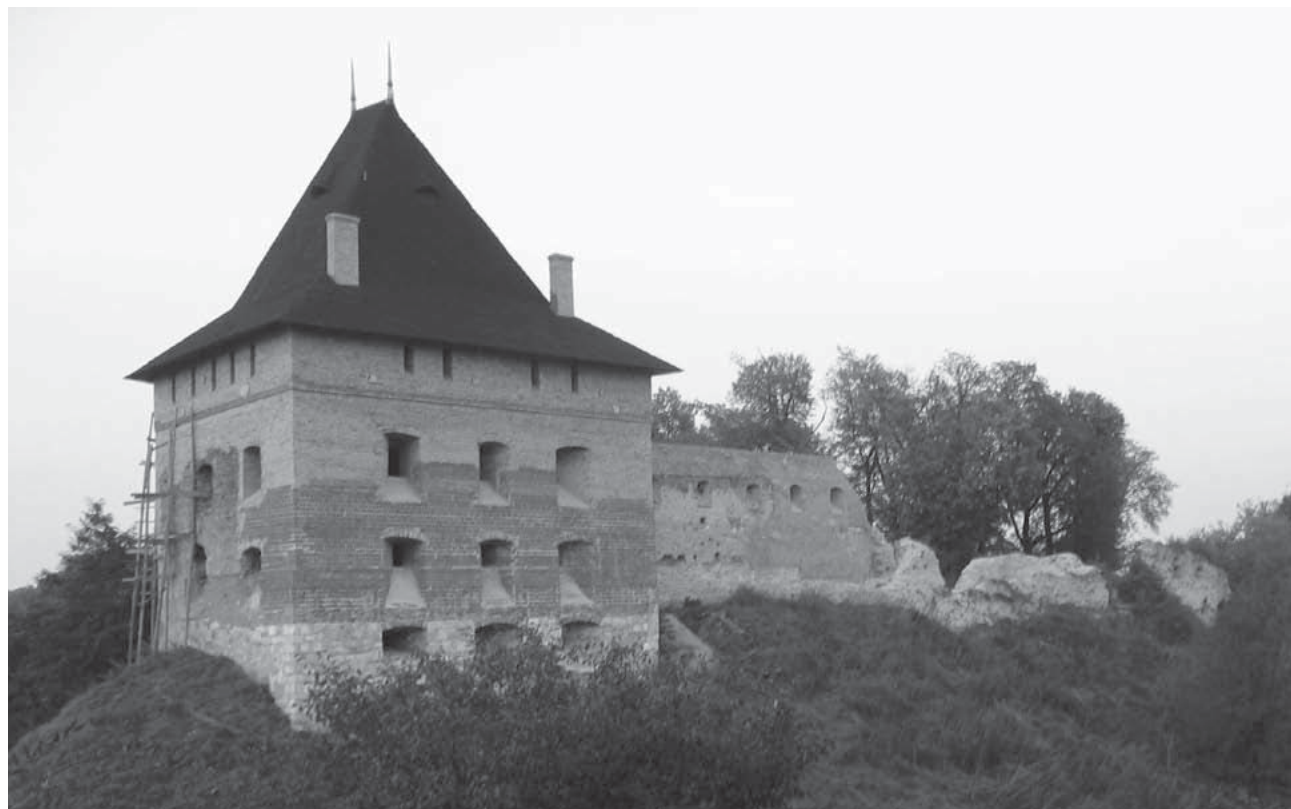
женням замкових руїн XVIII–XIX ст., схеми плану замку (1795) та результатів археологічних експедицій 1991–1998 рр. [9, 52]. Архітектурні розміри відновленої п'ятикутної вежі на рівні замкового майданчика становили 15,5 м (напільна стіна від рову), 11 м і 7,3 м (дві напільні від міського укусу), 7,6 м (від майданчика верхнього замку) та 12 м (від каплиці). Відбудована вежа є триярусною з чотирикратним наметовим дахом зі зламом. У стінах будівлі пробито 18 бійниць (9 – у стіні з боку рову (три ряди трьох боїв), 4 – від південно-західного укусу (два ряди середнього і верхнього боїв), 2 – від західного укусу (один ряд двох боїв), 3 – з північного боку (в підшовному бої – одна мала і в середньому – дві великі)). Усі бійниці, крім однієї, гарматні, спрямовані в напільний бік під кутом укусів. Відновлено також на повну довжину (18,2 м) замковий мур між вежею та каплицею. На висоті 5 м у ньому влаштовано п'ять стрілецьких бійниць. Зі сторони замкового двору до муру та стіни вежі над входом прибудовано галерею з бойовим ходом, оперту на дерев'яні кронштейни³. З неї здійснювався вихід на другий і третій ярус замкової вежі. Покриті мур із галереєю двоскатним дашком на дерев'яних кроквах⁴ (рис. 2) [14, 127–130]. Через брак коштів заплановані роботи в Галицькому замку просувалися повільними темпами й не були завершені, а в період 2008–2017 рр. вони фактично не фінансувалися.

Рис. 2. Реставрація Шляхетської вежі та фрагментів південно-західного муру Галицького замку в 2005 р.

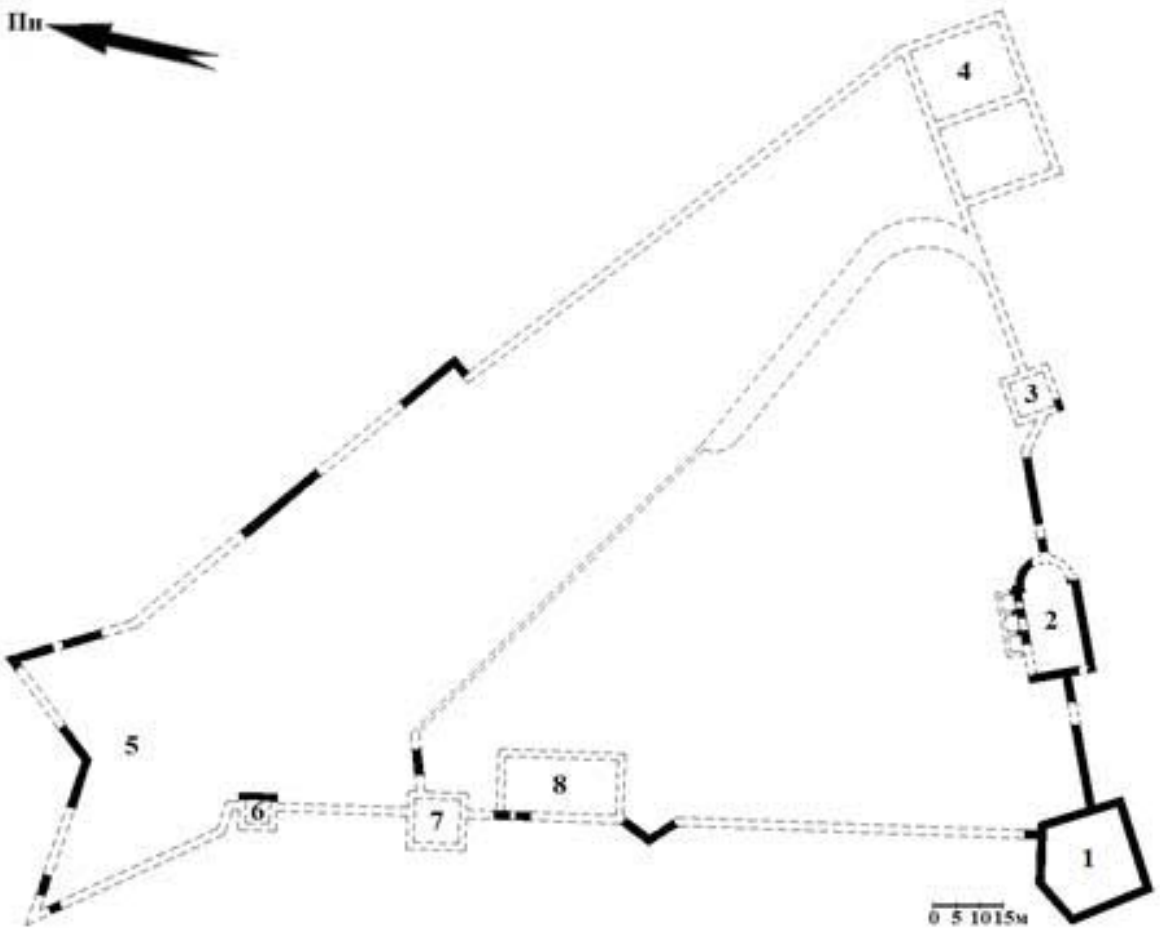
Рис. 3. План-схема укріплень Старостинського замку

- фрагменти західного муру – один примикає до фундаменту Шляхетської межі (ширина – 1,3 м), два в незасипаних шурфах завглибшки 1–1,2 м (ширина – 1–1,1 м) і ще один оголений зсувом Замкової гори (з внутрішнього боку муру засипано землею). Усі фрагменти з колотого каменю на вапняному розчині є складовими частинами фундаменту західного кам'яного муру;

- фрагменти фундаменту Судової вежі та північного муру – збережені три кам'яних елементи колишнього комплексу укріплень північного оборонного вузла, який складався із Судової межі, північного (вів до хвіртки в кулуарі¹⁰) та північно-східного (вів до внутрішньої в'їзної вежі) мурів. Фрагмент муру на стежці завтовшки 0,9–1,1 м, компонент кам'яної кладки вежі завдовжки 6 м і заввишки близько 1,1 м;

- фрагменти східного ескарпу нижнього замку – майже цілковито знищені сповзанням схилу Замкової гори. На різній висоті збереглося близько п'яти фрагментів ескарпування. 20-метрова фрагментарна смуга ескарпування, що починається на ролі північно-східного редана, обривається широким 10-метровим зсувом ґрунту. За зсувом у верхній частині укусу з'являється смуга ескарпування заввишки 2,5–1,5 м. Закінчується ескарпування на 5-метровому уступі муру в середину замкового майданчика (рис. 3) [14, 131–144].

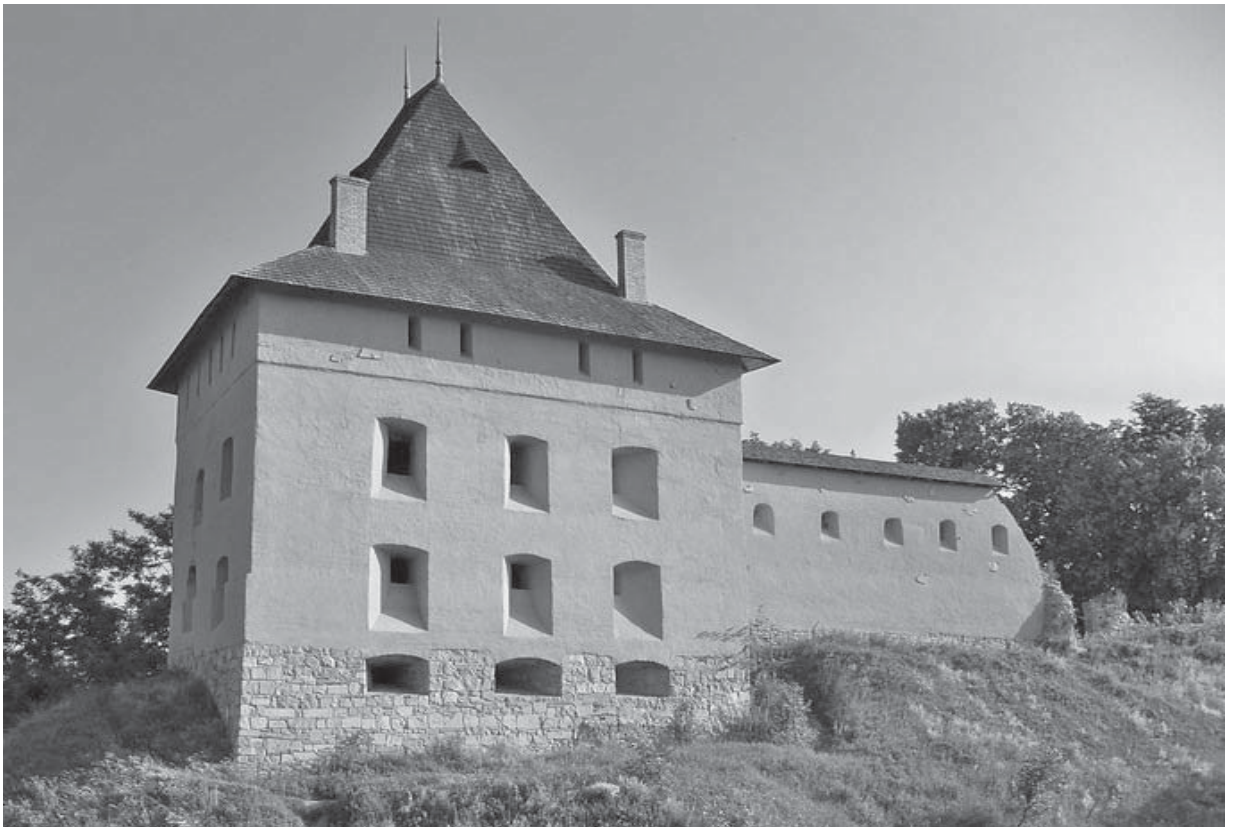
У 2016 р. в акті технічного обстеження зафіксовано функціональний стан відновленої у 2001–2005 рр. Шляхетської вежі (рис. 4):

- вимощення та водовідведення: стан задовільний, вимощення з природного каменю частково зруйноване і відсутнє; навколишній благоустрій навколо об'єкта має окремі недоліки внаслідок природного ухилу території – вода по мощенню стікає під стіни споруди, що призводить до систематичного замочування нижньої частини зовнішніх стін; система водовідвідних лотків навколо вежі відсутня;

- фундаменти – перебувають у задовільному стані, тріщин, відшарувань і будь-яких істотних механічних пошкоджень зовнішнього захисного опорядження цокольної частини споруди не виявлено; гідроізоляція фундаментів неефективна (зазнала загального зношення або спочатку не відповідала правилам її укладання), унаслідок чого відбувається систематичне замочування фундаментів і нижньої частини стін;

- стіни – після виконання реставраційних робіт пошкодження візуально не спостерігаються;

Рис. 4. Шляхетська вежа та фрагменти південно-західного муру Галицького замку в 2017 р.

- підлога – горизонтальність підлоги в приміщеннях заглибленої частини споруди загалом витримана; істотних тріщин та просідань основи кам'яних підлог підвалу, що влаштовані на бетонній основі, не виявлено;

- перекриття – дерев'яне на металевих прокатних прогонах, експлуатація неможлива;

- дах і покрівля – покрівля споруди не має суттєвих пошкоджень, прогинів і переміщень;

- сходи в підвал – перебувають у доброму стані, тріщин, перекосів сходів внутрішнього входу в приміщення підвалу не зафіксовано [3, 11–12].

На дату обстеження технічний стан об'єкта визначено як задовільний (фізичний знос – 19 %), але експлуатація неможлива у зв'язку з відсутністю міжповерхового перекриття. Для подальшого збереження та належної технічної підтримки споруди потрібно провести ремонтно-відновлювальні та реставраційні роботи. У процесі розроблення проектних рішень основними напрямками впровадження на об'єкті ремонтно-відновлювальних і реставраційних робіт повинні стати: облаштування ефективного водовідведення поверхневих вод від зовнішніх стін споруди; перевірка несучої здатності металевих балок перекриття; проектування внутрішніх сходів; облаштування інженерних мереж [3, 16].
