С. Д. КРИЖИЦЬКИЙ, М. М. КУБЛАНОВ

**Склеп № 18 некрополя Ілурата
(Спроба реконструкції)**

Склеп № 18 розміщений на південній ділянці некрополя Ілурата, приблизно за 500 м на південний схід від городища *. За супровідним матеріалом його можна датувати II — першою половиною III ст. н. е.

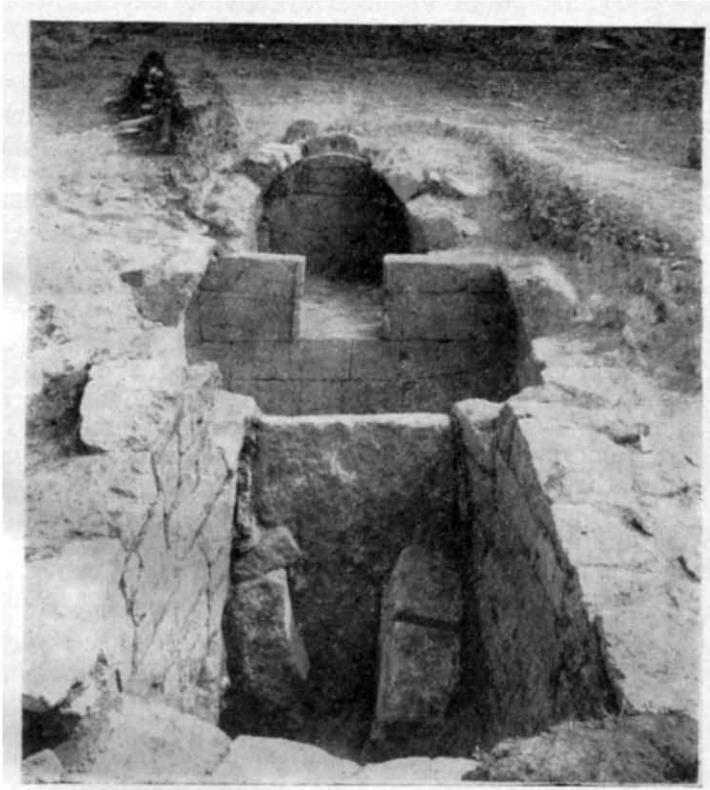
Рис. 1. Загальний вигляд склепу з боку дромоса.

схід — захід. Максимальна висота насипу щодо розташованої на північ, схід і південь місцевості становила 0,75—1 м, будь-яких залишків крепіди спочатку не простежувалось. Останні, як і склеп (рис. 1; 2, 2), були відкриті під час розкопок.

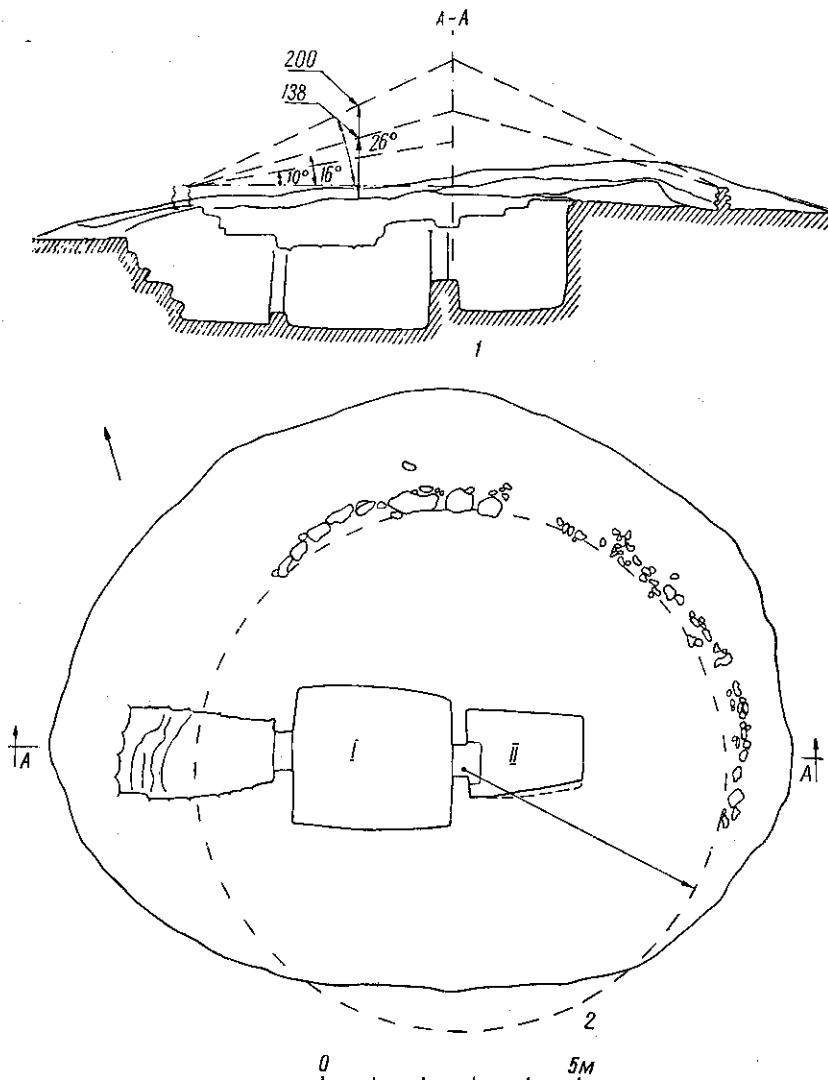
Рис. 2. Обмірні креслення і побудова реконструкції (лінії реконструкції показано пунктиром):

1 — розріз насипу кургану і склепу А—А, 2 — план комплексу.

реглисі один — три ряди каменів. Крепіда була викладена за одношаровою іррегулярною системою з необроблених каменів світло-сірого валняку довжиною 0,2—0,5 м. Розміщена вона по кривій, близькій до кола, з радіусом близько 5 м. Глибина закладення її підошви на 0,75 м нижче найвищої точки кургану і міститься на рівні стародавньої денної поверхні. Відсутність залишків крепіди в західному і південному секторах кургану пояснюється тим, що тут насип обплів (рис. 2, 1).

підошви крепіді (рис. 2, 1). Споруда складається із ступінчатого дромоса і двох поховальних камер, головні поздовжні осі яких збігаються не повністю.

Зупинимось на можливій реконструкції насипу кургану (рис. 2; 10; 11). Тут визначальними є три моменти: наявність або відсутність крепіді та її загальний характер; визначення геометричного центра кургану; визначення приблизної первісної висоти земляного насипу.

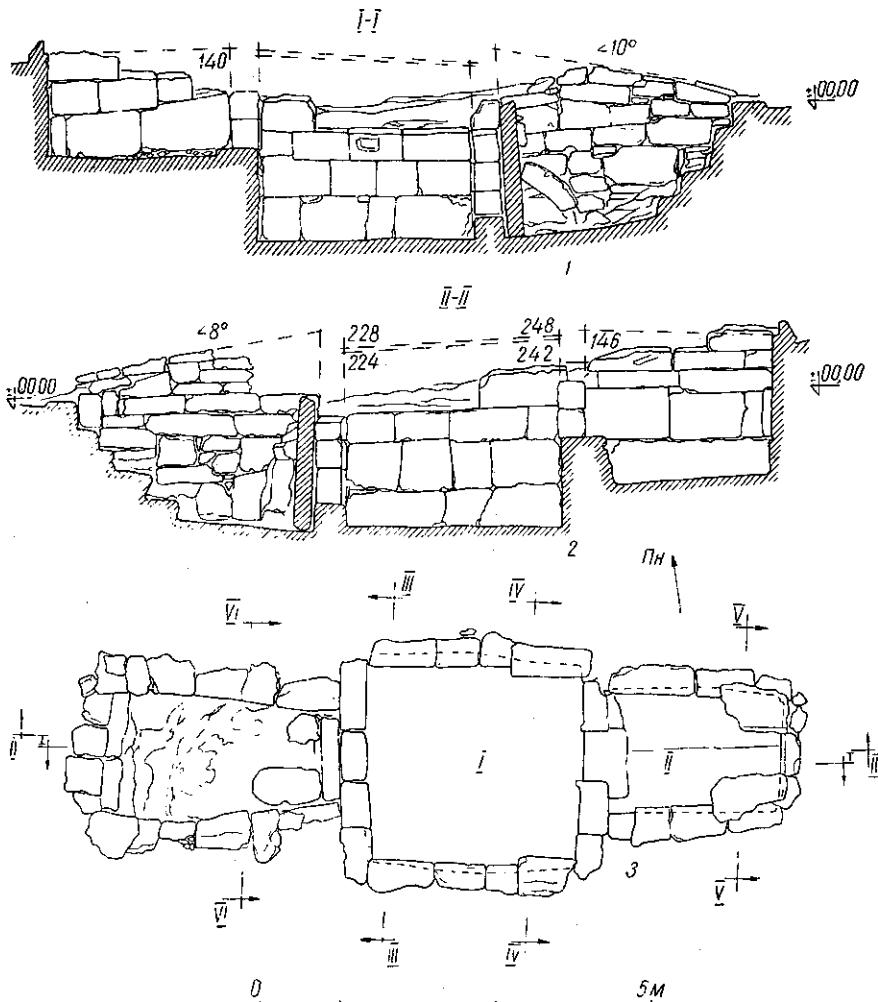
Рис. 3. Обмірні креслення і побудови реконструкції:

1 — південні стіни камер і дромоса, 2 — північні стіни камер і дромоса, 3 — план склепу.

Дромос (рис. 3, 1—3; 4, 1; 5) всередині має довжину 3, ширину — 1,5 у західному і 1,15 м у східному кінцях. Збереглося п'ять вирубаних у скелі східців (з них два верхніх обкладені камінням) з кутом підйому близько $47—50^\circ$. Максимальна висота частини стін, що збереглися, 2,15 м. Площина верхнього східця на 0,5—0,6 м нижче від підошви крепіді. На 2,3 м нижче від неї перед входом у першу поховальну камеру є невеликий майданчик розмірами $1,15 \times 1,4—1,8$ м. З першою камерою дромос з'єднується дверним прорізом, який має кам'яний поріг. Проріз був закритий плитою розмірами $1,1 \times 1,7$ м, приставленою впритул до західного фасаду західної стіни камери. Поздовжні стіни дромоса вертикальні, їх верхні площини біля його вхідної частини вирівняні і про-

Перша поховальна камера (рис. 3, 1—3; 4, 3, 4; 6; 7) у плані наближається до квадрата ($2,6-2,7 \times 2,6-2,75$ м). Всі чотири стіни дещо вигнуті назовні. Різниця діагоналей приміщення близько 0,15 м. Підлога, закладена на глибині 2,3—2,4 м нижче від підошви крепіди, є продовженням нижньої площини дромоса і має невеликий нахил на схід (приблизно 4 см на 1 м горизонтального прокладення). Поздовжні стіни на висоту 1,45—1,55 м збереглися повністю, торцеві — частково (до 1,85 м, бо їх верхні частини впали при руйнуванні склепіння). На по-

Друга камера (рис. 3; 4, 1; 8) у плані майже відповідає прямокутнику розмірами $1,45-1,58 \times 2,37-2,2$ м. Діагоналі рівні. Північна стіна у плані вигнута, поздовжні дещо ввігнуті. Вони уціліли на всю висоту (0,87—0,98 м), причому на одній з них (північній) повністю, а на другій частково є п'яткові камені циліндричного склепіння, що збереглося

Реконструкцію склепу (рис. 3; 4; 9) доцільно почати з другої камери, оскільки вона збереглася краще і відтворення її не має труднощів.

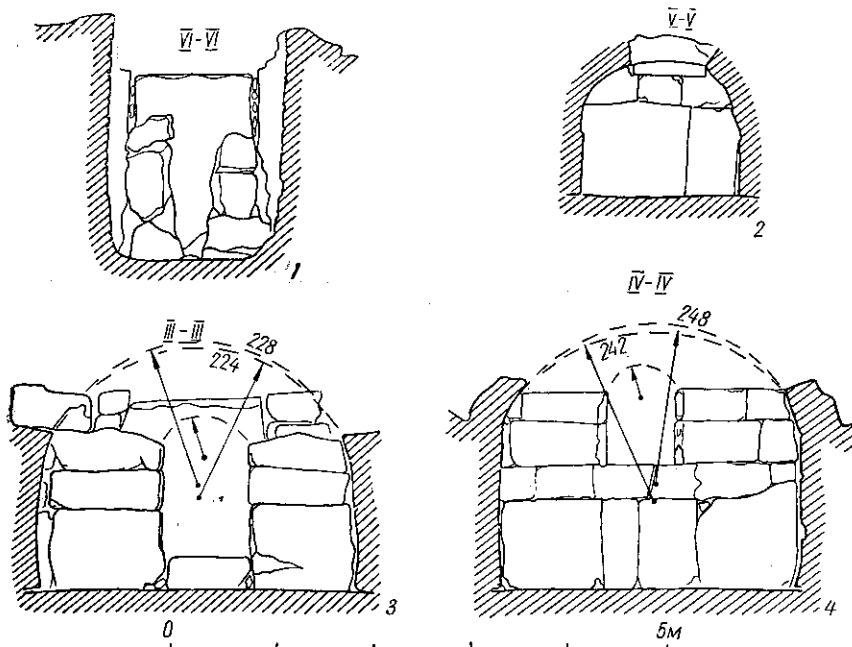
Рис. 4. Обмірні креслення і побудова реконструкції:
1 — поперечний розріз дромоса, 2 — східна стіна камери II, 3 — західна стіна камери I,
4 — східна стіна камери I.

Не складніше є і реконструкція дромоса. Відсутність будь-яких залишків п'ят склепіння і кривизни у вертикальному поперечному перерізі стін (рис. 4, 1) відкидає можливість влаштування розпірної конструкції перекриття. З другого боку, верхні площини поздовжніх стін дромоса, які зберегли в більшій своїй частині первісний вигляд, мають нахил (8—10°) зі сходу на захід, що відповідає приблизно нахилу курганного насипу в нинішній час. Разом з тим відсутні сліди перекриття. Усе це дає підстави зробити висновок, що дромос не мав його, і поздовжні стіни тут були водночас свого роду контрфорсами, які підпирали тонку західну стіну і торець склепіння першої камери. При цьому лінія перетину верхніх площин поздовжніх стін дромоса з західним фасадом першого приміщення проходить на 0,03—0,04 м вище точки, де перетинається шелига склепіння другої камери зі східним фасадом першої. Подібний близький збіг висоти розташування верхніх частин об'ємів (дромоса і другого приміщення) навряд чи можна вважати випадковим.

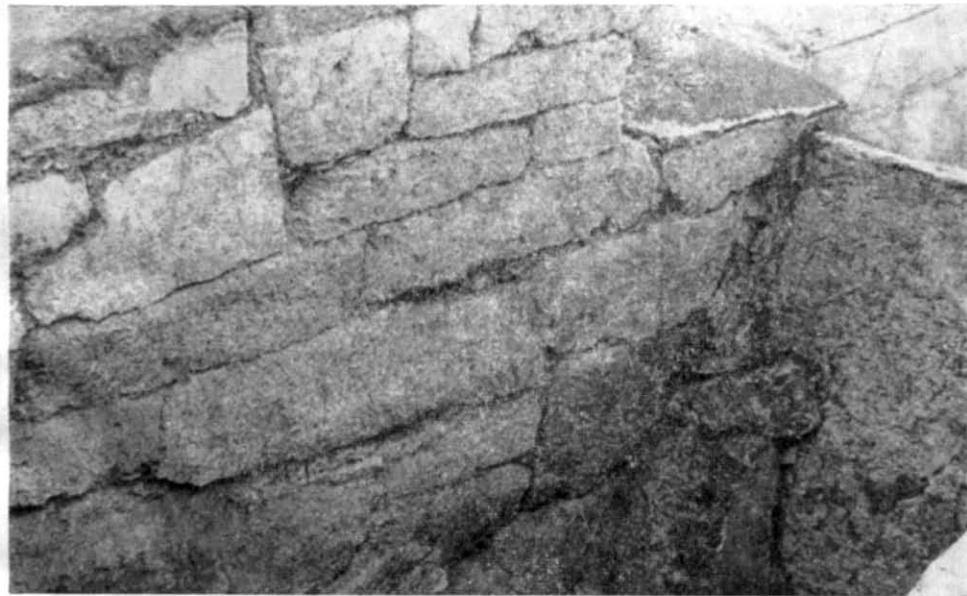
Рис. 5. Північна стіна дромоса.

Інший характер кладки поздовжніх стін дромоса. Вони викладені за однорядною одношаровою постелистою системою з прямокутних плит і блоків світло-сірого вапняку розмірами 0,33—1,38 м (довжина) і 0,15—0,6 м (висота). Матеріал різnotипний щодо величини і форми, гірше викадрований і оброблений по фасаду; відсутнє притесування по місцю, товщина швів доходить до 0,01—0,02 м. До першої камери стіни дромоса підходять впритул.

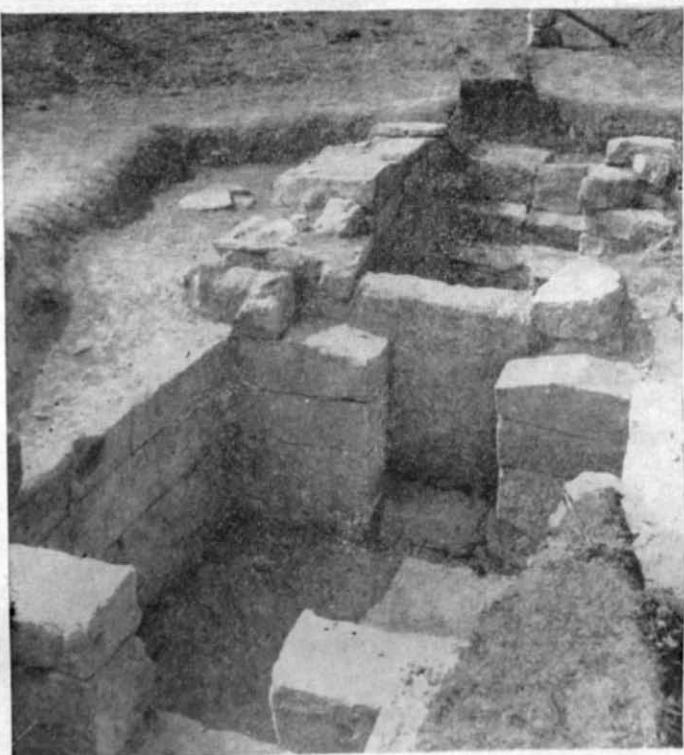
Рис. 6. Камера І, закладна плита і дромос. Вид з північного сходу.

здовжніх стінах, біля східної стіни першої камери залишилися п'яткові камені розлірного циліндричного склепіння. У вертикальному поперечному перерізі поздовжні стіни дещо ввігнуті, немов продовжують кривизну склепіння, хоч конструктивно воно починає виділятись тільки на висоті близько 1,5 м від підлоги. Від цього рівня в торцевих стінах витесана напрямна для твірної склепіння. Останнє не виділене ніякими декоративними елементами. Дверний проріз з дромоса в частині, що збереглася, має прямокутну форму (висота 1,05, ширина 0,85 м); верхні площини бічних стінок скошені (рис. 6), укоси дещо ввігнуті.

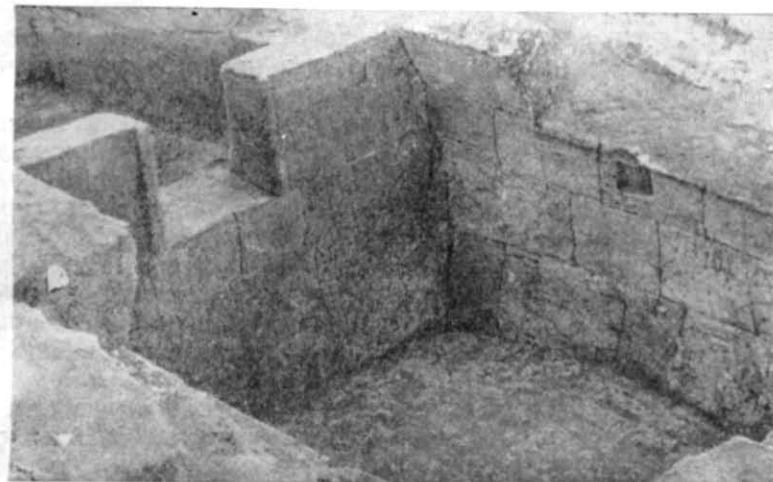
Рис. 7. Камера І. Південно-східна частина.

У східній стіні є проріз, який з'єднував першу камеру з другою (рис. 7). Наявна його частина має прямокутну форму (висота і ширина 0,63—0,65 м), з західної сторони він облямований наличником, витесаним у формі полички. Поріг прорізу на 1,2 м вищий від підлоги першого приміщення, що викликано відповідним перепадом рівнів цих камер.

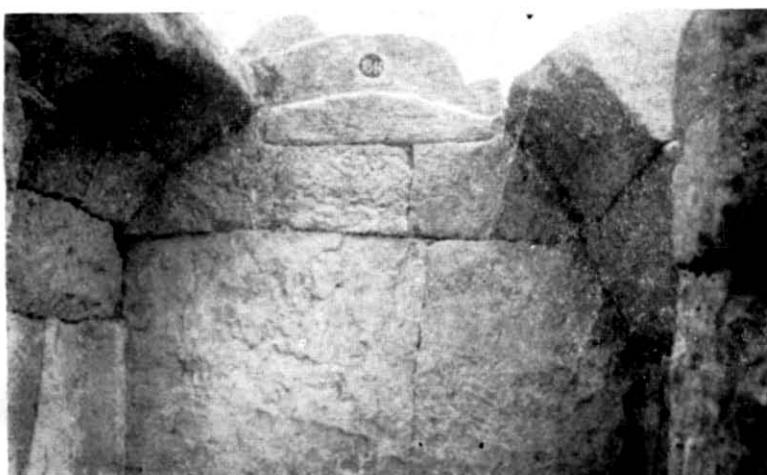
Рис. 8. Камера II. Східна стіна.

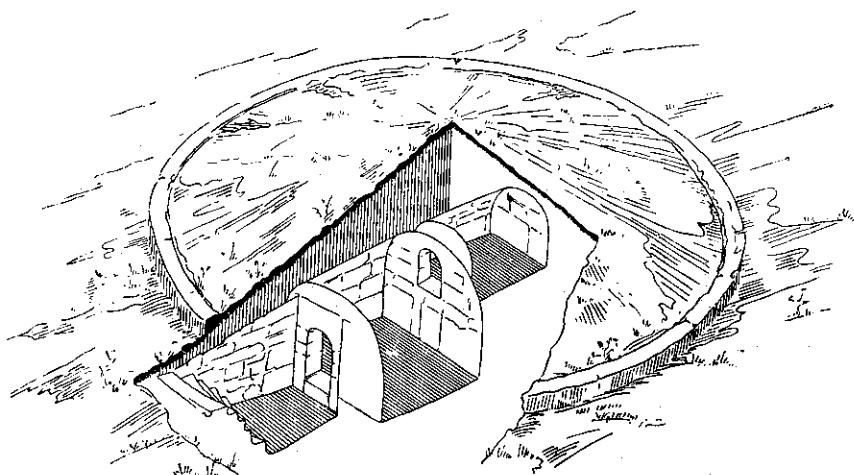
Рис. 9. Загальний схематичний вигляд склепу.

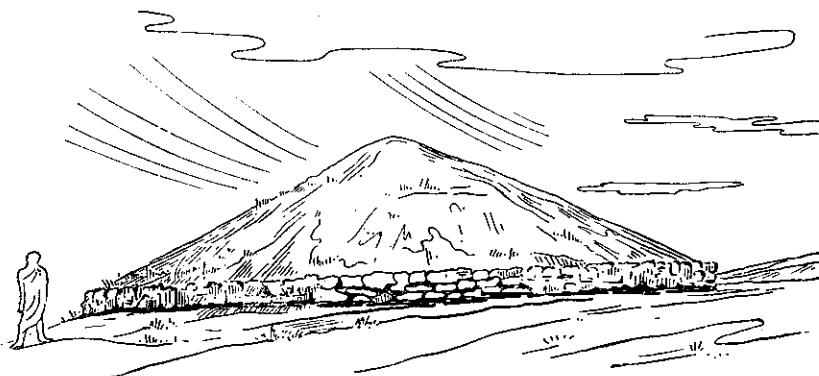
Рис. 10. Зовнішній вигляд насипу. Реконструкція.

Враховуючи невелику висоту і погану якість крепіді, найбільш ймовірно буде величина $16 - 20^\circ$. Останнє певною мірою підтверджує і характер руйнування насипу. Саме при таких межах його похилу найбільш можливий подібний варіант перекриття насипом (зокрема, кут його підйому) рештків крепіді. Таким чином, загальна найменша висота кургану щодо навколошньої місцевості становитиме $2,3 - 3\text{ м}$ при зовнішньому діаметрі крепіді близько 11 м .

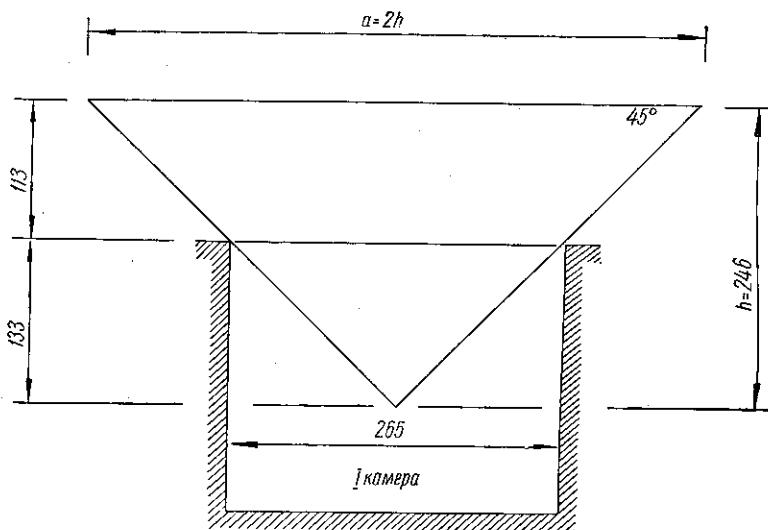
Рис. 11. Схема зміщення осілого ґрунту насипу.

Враховуючи форму камери, нам слід виходити з того, що при руйнуванні склепу в першу камеру опустився об'єм землі, близький до зізаної перекинutoї піраміди (рис. 11) або (в крайньому разі) паралелепіпеда з кутом підйому бічних граней до 60° , але не менше 45° . Знаючи об'єм першої камери — близько 17 m^3 , ми зможемо визначити приблизну висоту такої піраміди *. Взявши величину кута підйому граней і використовуючи формулу підрахунку об'єму піраміди — $V=1/3 h \times a$ (де

V — об'єм, h — висота, a — площа основи), вираховуємо об'єм верхньої частини піраміди (до площини перерізу). Далі, підсумовуючи цю величину з об'ємом першої камери, знаходимо повний об'єм піраміди, обчислюємо її загальну висоту, від якої віднімаємо висоту верхньої частини і одержуємо висоту зрізаної частини. Таким чином, для кута підйому граней 45° при майже квадратній основі з стороною, рівною $2,65\text{ м}$, висота верхньої частини піраміди буде $1,33\text{ м}$, а об'єм — $3,1\text{ м}^3$ (рис. 7, 3). Додаючи до нього 17 м^3 (об'єм камери), одержимо $20,1\text{ м}^3$ (об'єм усієї піраміди). Виразивши сторону основи цієї піраміди через її висоту (знаючи кут підйому граней, це зробити легко), одержуємо: $20 = 1/3 \times h \times 4h^2$. Звідси висота всієї піраміди становить $2,46$, а її зрізаної нижньої частини — $2,46 - 1,33 = 1,13\text{ м}$.

Аналогічно обчислюємо висоту зрізаної піраміди і для кута підйому граней в 60° . У цьому випадку шукана величина становитиме $1,38\text{ м}$. При вертикальних стінках вона досягне приблизно 2 м .

Використовуючи ці дані, тобто відновивши перпендикуляр приблизно над центром першої камери від верху непорушеного шару стародавнього заповнення, ми одержуємо найменші межі ймовірного в давнину похилу курганного насипу (тут можлива похибка тільки в сторону деякого зменшення цієї величини). При нахилі граней піраміди, рівному 45° , похил становитиме 10° , при вертикальних гранях — 26° .
