THE FORTIFICATIONS OF THE CHERNELYTSIA'S CASTLE ОБОРОННІ СПОРУДИ ЧЕРНЕЛИЦЬКОГО ЗАМКУ

Л. А. Квятковський

**CURRENT ISSUES IN RESEARCH,
CONSERVATION AND RESTORATION
OF HISTORIC FORTIFICATIONS**

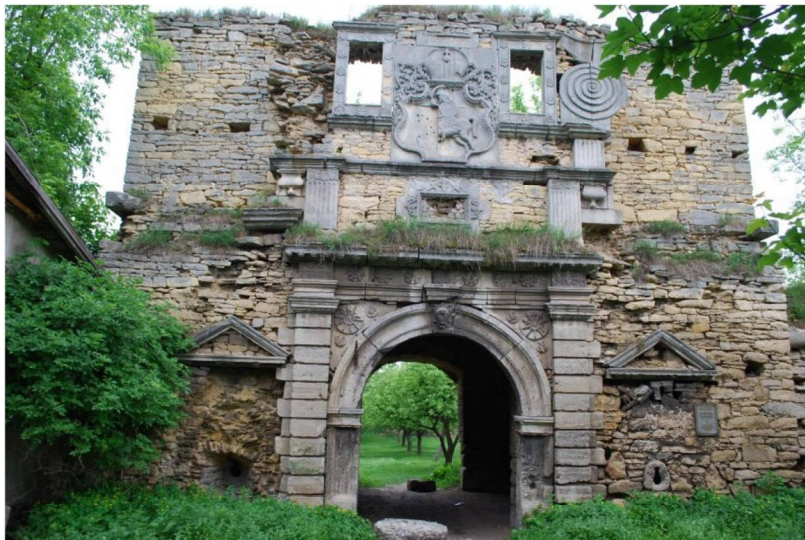
Рис. 1 Надбрамна вежа. Фото автора

Найцікавішою і найкраще збереженою будівлею замку є двоповерхова надбрамна вежа (рис. 1), що розділяє навпіл західну куртину I-IV. Товщина західної стіни першого поверху брами становить бл. 2,3 м, решта стін – 1,6-1,8 м. Фасад з боку міста (західний) декорований білокам'яними різьбленими елементами. Брамну на першому поверсі прикрашає ренесансний портал, його фланкують ключоподібні бійниці для вогнепальної зброї. Первісно існувала лише ліва бійниця, яка дещо втоплена в стіну, її проріз розширюється назовні. Варто зазначити, що це єдине пристосоване до оборони стрілецьке становище у вежі. Праворуч від брами був проріз для пішохідної фіртки (його замурували, ймовірно на поч. XIX ст.) після того, як замок втратив оборонне значення, при цьому вмонтували фрагмент ключоподібної бійниці, що, можливо, походить з бастіону II. Вгорі замуруваної фіртки, під кам'яним сандриком ще у 2012 р. був замковий камінь, подібний до аналогічного каменю над порталом проїзду брами з боку подвір'я. Від останнього замковий камінь фіртки відрізняється меншими розмірами та наявністю вертикального прорізу. У разі, якщо це первісне розташування каменю, можна припустити, що перед фірткою міг існувати підйомний місток. У такому разі отвір у камені міг призначатися для ланцюга або шнура, яким підіймали місток. Через брак інших слідів звідного механізму наразі неможливо встановити, як міг функціонувати місток біля фіртки, якщо він існував.

На рівні другого поверху в очі впадає великий різьблений кам'яний герб Чарторийських «Погоня». Він міститься між двох відносно великих (як на оборонний об'єкт) вертикальних вікон, фланкованих волютами. Первісно центральну вісь брами увінчував фронтон. Проїзд брами перекритий бочковим склепінням з двома симетричними розпалубками, звідси можна було потрапити не тільки на подвір'я замку, а й через окремі двері – у будівлі що примикали до вежі з півночі та півдня. У північній стіні вежі, поруч з бійницею, є залишки наскрізного каміну. Під вежею збереглися дві пивниці, в одну з них входили з подвір'я через т. з. «шию» у східній стіні брами. Ще одне підземелля є в південній частині брами. В підлозі зберігся квадратний отвір, на жаль, засипаний сміттям, тому встановити розміри і конфігурацію підземелля неможливо. На фотографіях 1935 р. видно перемичку над невеличким

Загалом архітектурний вистрій надбрамної вежі виразно вказує на її репрезентативний характер. Проте фасад з боку міста не є однорідним. Ренесансне декорування першого поверху вежі суттєво відрізняється від декору другого поверху, що стилістично більш тяжіє до раннього бароко. Така відмінність свідчить про те, що перший ярус будівлі, ймовірно, побудований до 1650 р., а другий ярус, з демонстративно великим родинним гербом, будував князь Чарторийський, причому оборонний аспект було проігноровано.

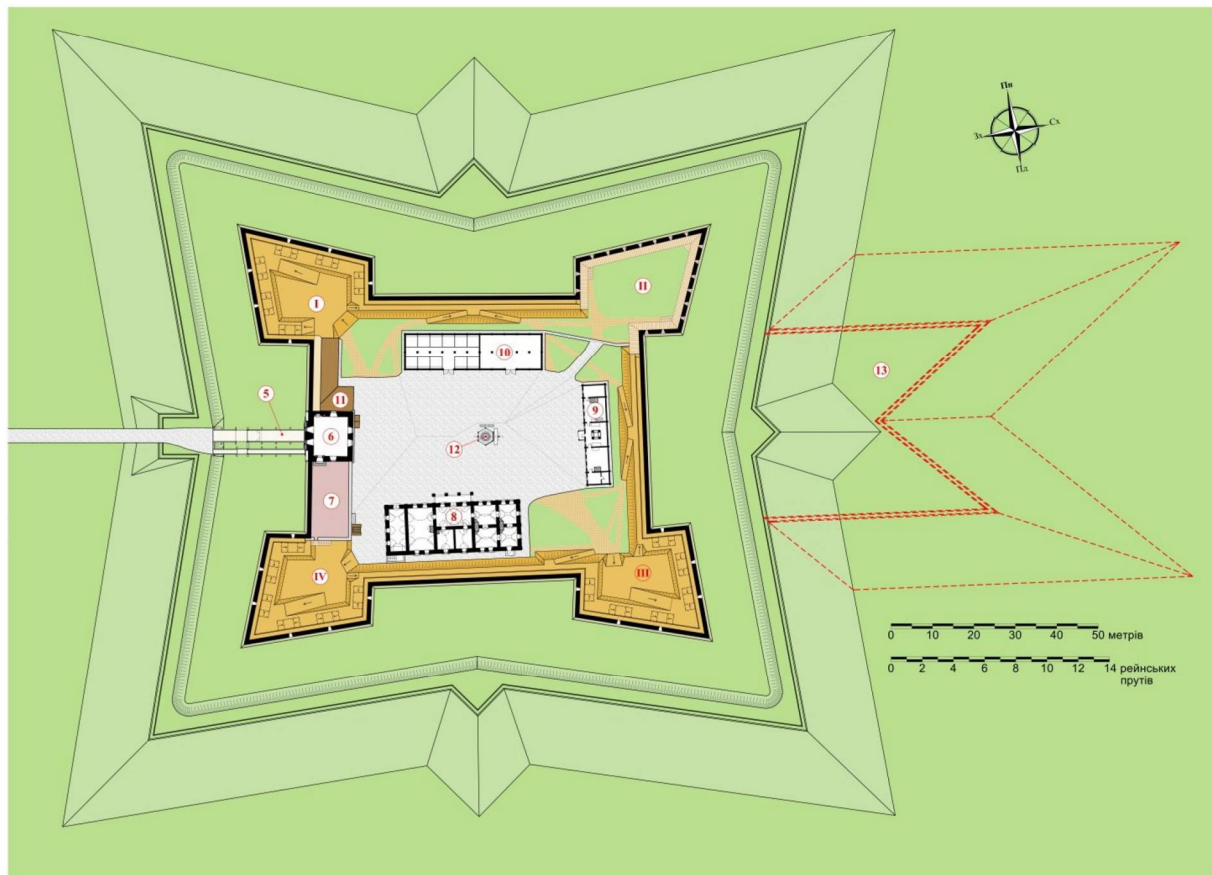
Рис.3 Гіпотетична реконструкція плану замку в кін. XVII – поч. XVIII ст.

Замок наближений в плані до квадрату (113 x 100 м), на кожному його розі збереглися ескарповані каменем п'ятикутні бастіони (I-IV), їх з'єднують муровані куртини (рис. 3). Посеред західної куртини стоїть двоповерхова в'їзна брама без даху, ліворуч від неї до бастіону і куртини в 1950-х прибудували гараж. Замкове подвір'я засаджене фруктовими деревами, в південній його частині збереглися фундаменти палацу, розібраного у 1949 р. [2, с.7]. Всі збережені замкові будівлі побудовані з ламаного пісковика. Декоративні елементи виконані з пісковика і вапняко-пісковика. Зовні замок оточений, здебільшого, індивідуальною житловою забудовою та городами, що суттєво порушує візуальне сприйняття пам'ятки. Особливо виділяється будівля колишньої лікарні, розташована перед західним фронтом замку. В цілому пам'ятка зберегла основні архітектурно-планувальні риси, що дозволяє, спираючись на писемні та графічні джерела, відтворити ймовірний її первісний вигляд і проаналізувати обороноздатність твердині.

Спільною рисою всіх чотирьох бастионів є їх несиметричність у плані. Довжина барків у всіх бастионах первісно становила бл. 8,9-9,6 м, натомість довжина чіл у бастионах суттєво різняться. Чола, спрямовані на осі схід-захід, мали довжину бл. 31-32,9 м, а чола напрямку північ-південь – бл. 26,5-28,3 м. Така відмінність спричинена прямокутним нарисом замку, довгі чола бастионів відповідають довгим фронтам замку. Невелика площа бастионів виключає можливість існування тут надшанців. Ухил кам'яного ескарпування бастионів становить 82-85°. Кут бастионів дорівнює бл. 66°.

Бастиони з'єднані між собою куртинами, стан збереження яких жалюгідний, тому точно встановити первісний їх вигляд неможливо. Найкраще збереглась куртина IV-I, що слугує західною стіною кам'яного прибрамного будинку та неіснуючої дерев'яної будівлі (цю куртину описано вище). Натомість три інші куртини I-II, II-III та III-IV, ймовірно, являли собою земляний вал з кам'яним ескарпуванням, з ухилом зовнішньої площини 85-88°. На валу, як і на бастионах, на висоті 3-4 м над рівнем подвір'я простягалася валова дорога, потрапити на неї можна було з бастионів або ж піднятися по апарелі з двору. З внутрішнього боку дороги укріплювали деревом або дерниною. Ширина дороги навряд чи перевищувала 2,5 м, отже, тут могли розташуватися лише стрільці. Вздовж дороги простягалася стрілецька лаву. Це впливало на форму бруствера ймовірно, він був мурованим, без бійниць. Товщина бруствера, як на куртинах, так і на бастионах, не перевищувала 1 м, що сприяло чоловій обороні становища. Залишки бруствера збереглися лише на південному фрагменті куртини IV-I. Довжина куртин різняться залежно від напрямків спрямування: на осі схід-захід вона становила бл. 49,4 м, на осі північ-південь – бл. 47,3 м.
