Вадим Лук'янченко

Заслужений архітектор України

ДЕЯКІ НЕВІДОМІ ФАКТИ ЕВОЛЮЦІЇ ОБОРОННИХ СПОРУД ВЕРХНЬОЇ ЛАВРИ

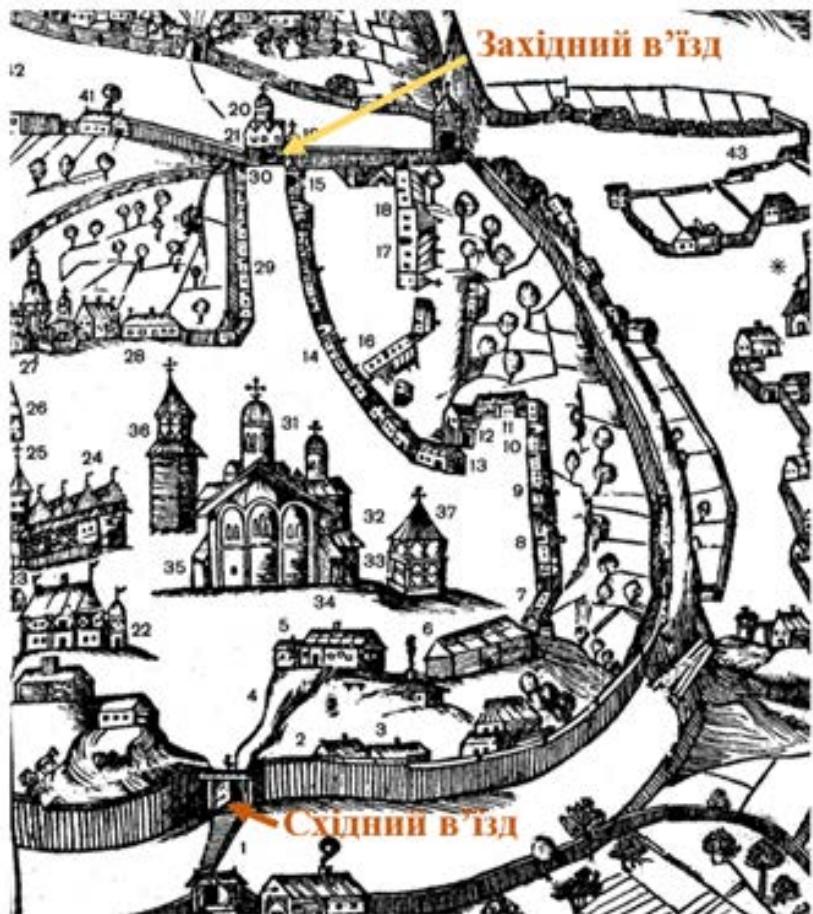
Іл. 1. Фрагмент гравюри
А. Кальнофойського.

Щоб зрозуміти, чому так сталося, треба уважно роздивитися гравюру з книги Атанасія Кальнофойського «Тератургіма», що була надрукована у 1638 році. На гравюрі (Іл. 1) бачимо верхню територію монастиря, яка огорожена дерево-земляними стінами, які можливо, не відрізнялися від літописного стовп'я². На територію монастиря можна було потрапити через два в'їзди: східний і західний. Східний в'їзд – це звичайні дерев'яні двостулкові ворота, а західний – цегляна Троїцька церква.

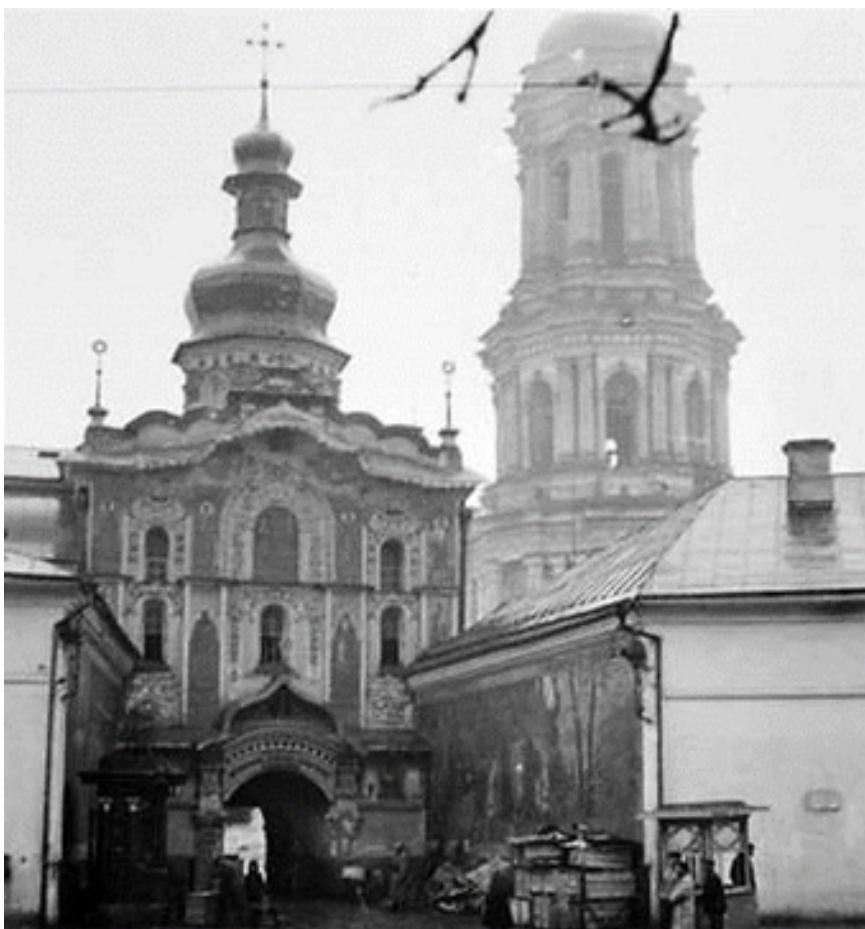
Іл. 2. Головний фасад
Троїцької надбрамної церкви
та оборонні мури,
які разом утворюють
курдонер.
Фото 50х років ХХст.

во-земляні стіни «у бік поля» будуємо цегляні брами (Економічну, Онуфріївську, Південну). Після цього по обидва боки до них прибудовуємо нові оборонні мури і обходимо ззовні по всьому периметру існуючу дерево-земляну стіну. Біля Троїцької надбрамної церкви ми не можемо побудувати нові стіни підходячи з обох боків до брами не зруйнувавши існуючу оборонну стіну. Тому, у даному випадку, єдиний вихід – примкнути новими стінами до головного фасаду Троїцької надбрамної вежі, утворивши курдонер³ (Іл. 2).

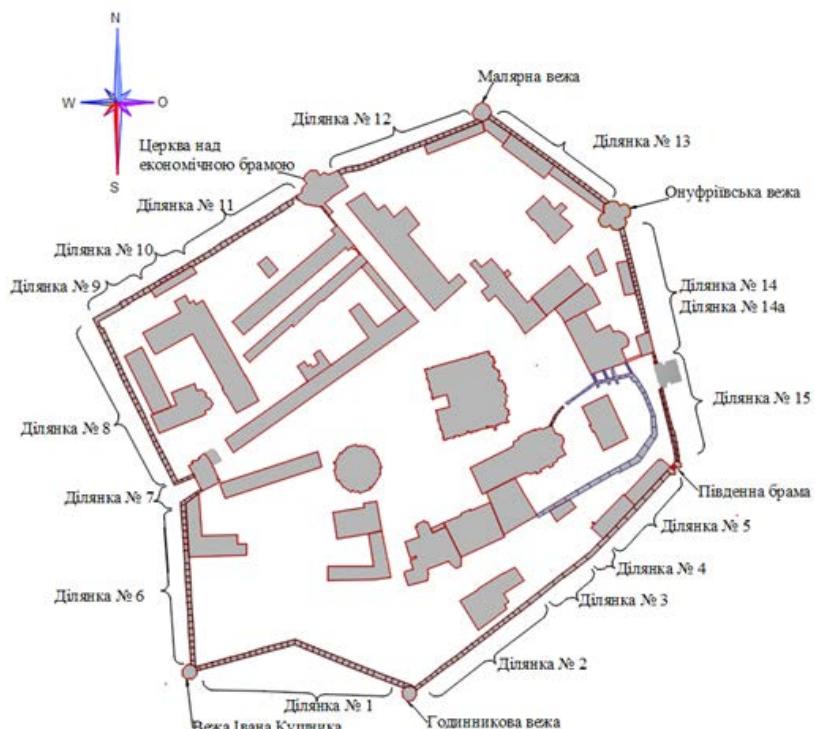
Іл.3. План - схема умовного маркування ділянок монастирських мурів Верхньої Лаври

Таким чином, курдонер існує тільки біля Троїцької церкви, біля інших в'їздів його немає (Іл. 3). На початку XVII ст. Печерський монастир знаходився далеко за межами міста і розширення його у такий спосіб не мало викликати земельних суперечок. Можливо, ця земля на той час вже належала монастирю. Проте, відомо: «У 1674 р. київський воєвода, князь Юрій Петрович Трубецький писав царю про необхідність укріплення Києва... Для прискорення розбудови фортеці був поповнений склад чужоземних фахівців-фортифікаторів. Керівником робіт у 1678 р. призначено генерал-майора Патрика Гордона»⁴ У цій цитаті мова іде про спорудження фортеці в Києві на Подолі. Бо оборонні мури Києво-Печерської лаври будувалися пізніше, у 1698-1701 рр.⁵ Але, імовірно, що розширення території Верхньої Лаври під цегляні оборонні мури відбувалося теж за наказом царя і тому земельні суперечки не виникали.

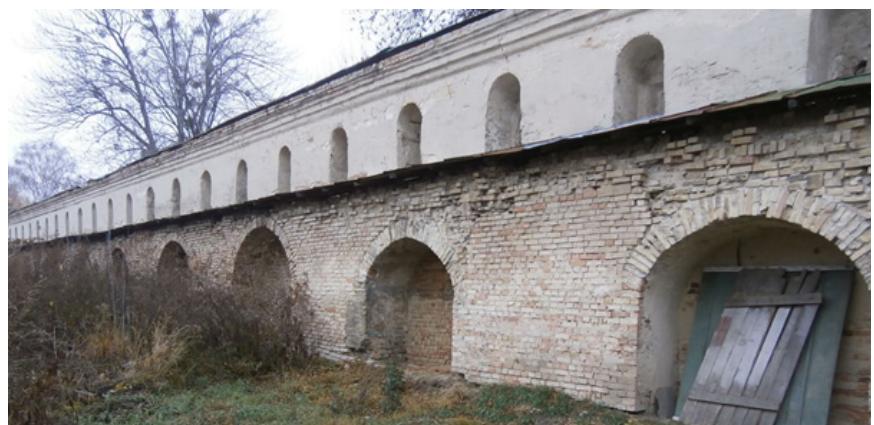
Іл. 5. Мури Троїцького монастиря в Чернігові після реставрації. Загальний вигляд із зовні

Але іноді прибудови виконувалися одночасно зі спорудженням оборонних стін та веж, і були їх невід'ємною частиною. Йдеться про монастирі, де стіни і башти будувалися як оборонні споруди. Стіни і вежі Троїцького та Єлецького монастирів в Чернігові, що збереглися, не мають жодних оборонних рис, тому, що споруджувалися вони тільки з метою огороження певної території. Їх архітектура несе виключно художньо-декоративне навантаження (Іл. 5-6) з підкресленням майнового статусу її власника (церкви).

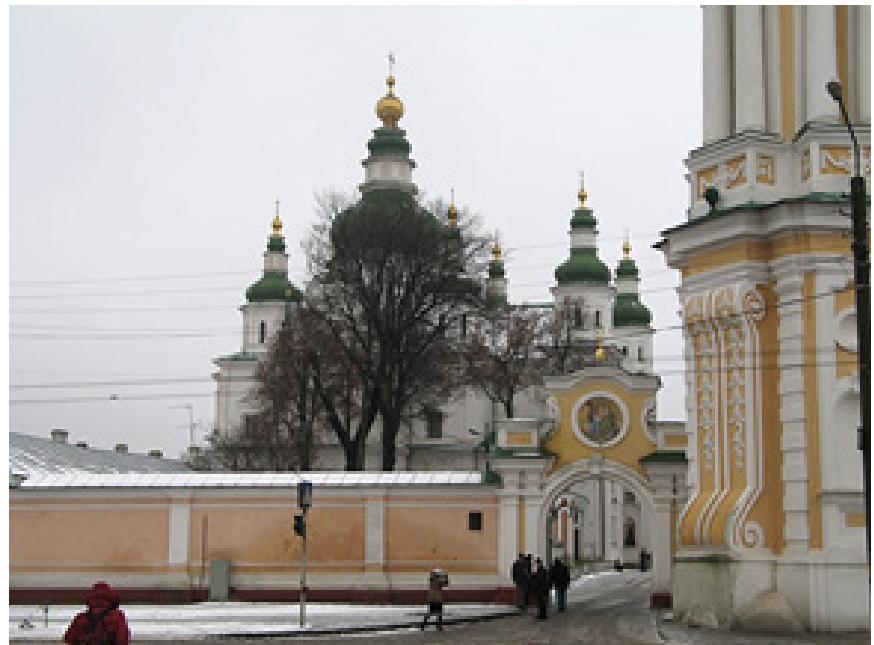
Іл. 6. Мури Єлецького монастиря в Чернігові після консерваційних робіт

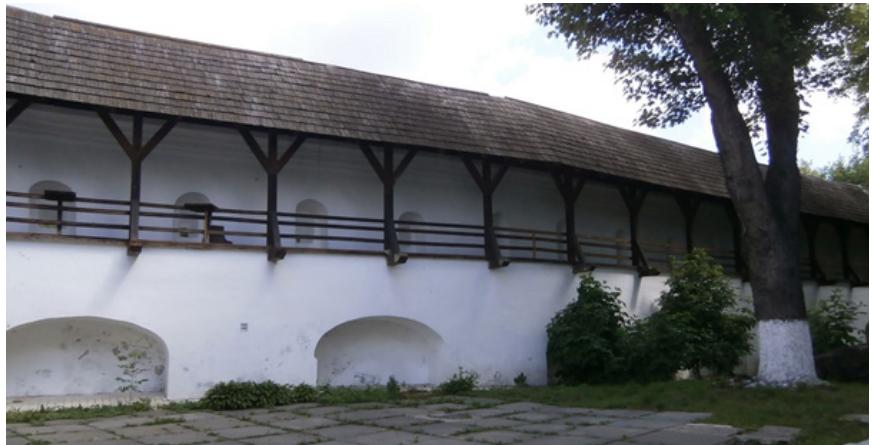
Іл. 4. Фрагмент ділянки №11 монастирських мурів, де проводилися архітектурно-археологічні дослідження у 2015 році.

Вигляд з боку господарського двору. Дві менші арочні ніші на першому ярусі монастирських мурів – місце, де з 1933 до 1959 рр. існувала двоповерхова споруда

Щодо власне оборонних стін, то вони продовжують існувати, змінивши тільки своє функціональне призначення. Сказати, що ці оборонні мури лишалися незмінними, не можна тому, що після кожної прибудови в їх масиві залишалися гнізда, штраби від нових конструкцій, перекладки мурування (Іл. 4) та інше.

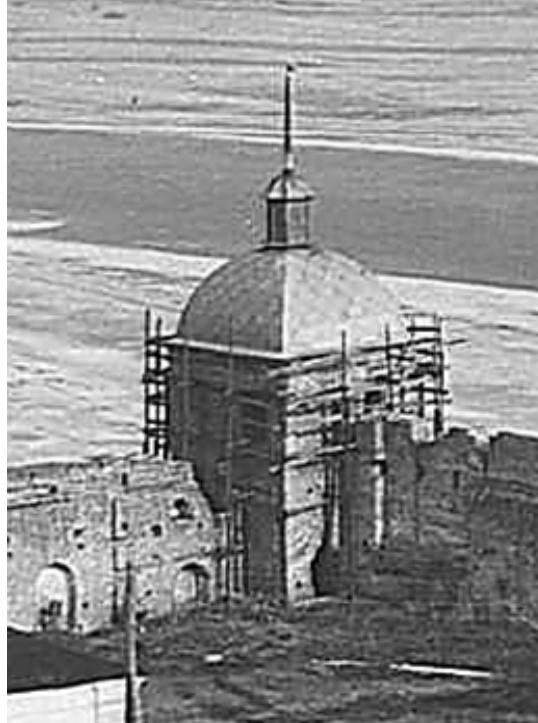
Іл. 8. Північна вежа Спасо-Преображенського монастиря у Новгороді-Сіверському на початок архітектурних натурних досліджень. Січень 1984 р.

ти деякі пам'ятки Спасо-Преображенського монастиря у Новгород-Сіверському, відреставровані у 1996 р.(Іл. 8,9).

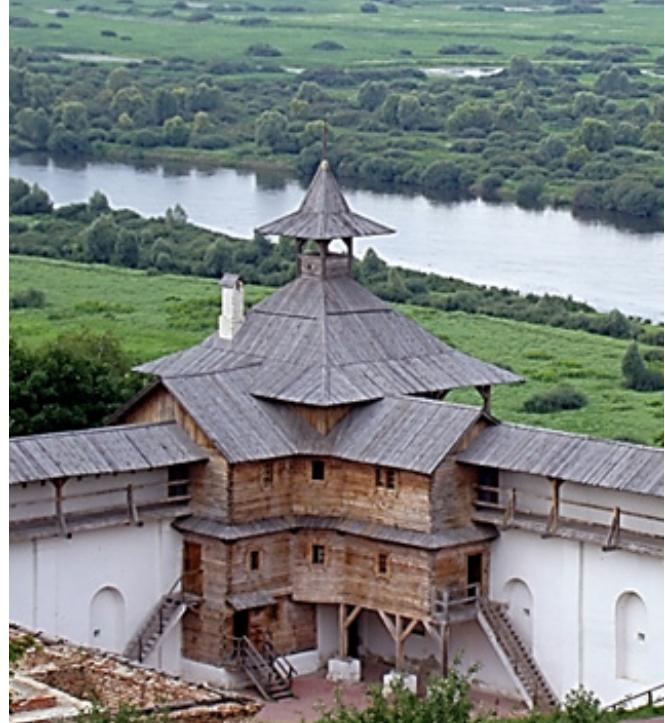
Іл. 9. Північна вежа Спасо-Преображенського монастиря у Новгороді-Сіверському після реставрації. 1998 р.

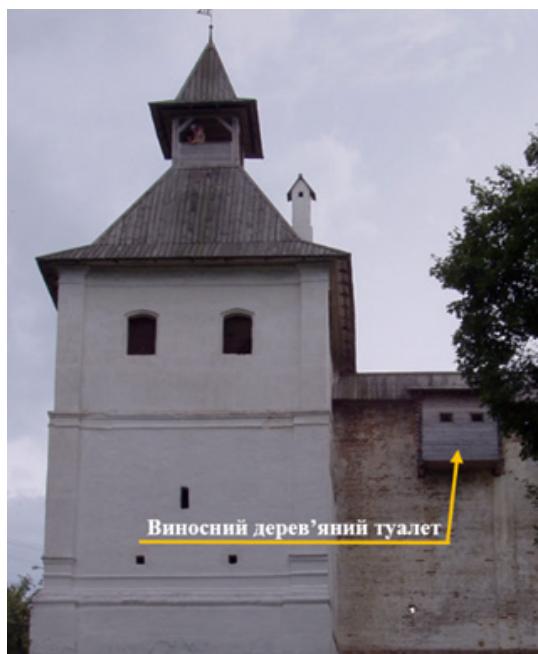
Іл. 10. Східна вежа Спасо-Преображенського монастиря у Новгороді-Сіверському після реставрації. Вигляд з боку поля. Вежа мала пічне опалення та виносний дерев'яний туалет в рівні бойового ходу монастирського муру.
Фото 1998 р.

Іноді у монастирях як караульні приміщення використовувалися вежі, що стояли на зламах оборонних мурів. Приміщення монастирських веж завжди опалювалися, у баштах навіть облаштовували спальні місця і обов'язково туалети (Іл. 10,11).

Така сама система вентиляції існувала і на східній вежі Спасо-Преображенського монастиря у Новгороді-Сіверському (Іл. 10), де на першому її ярусі існують дві квадратні бійниці для рушниць,

Вони могли бути побудовані з цегли або з дерева, як у Новгороді-Сіверському (Іл. 10). Денне світло потрапляло у приміщення прибудов через віконні прорізи з боку монастирського подвір'я. Споруджена прибудова разом з монастирським муром в рівні бойової галереї утворювали темний коридор (каземат) значної довжини. Світла, яке мало б потрапляти крізь бійниці, було замало. Тому для освітлення коридору прорізи з завершенням у вигляді арки мурували на всю ширину ніші, де були влаштовані бійниці.

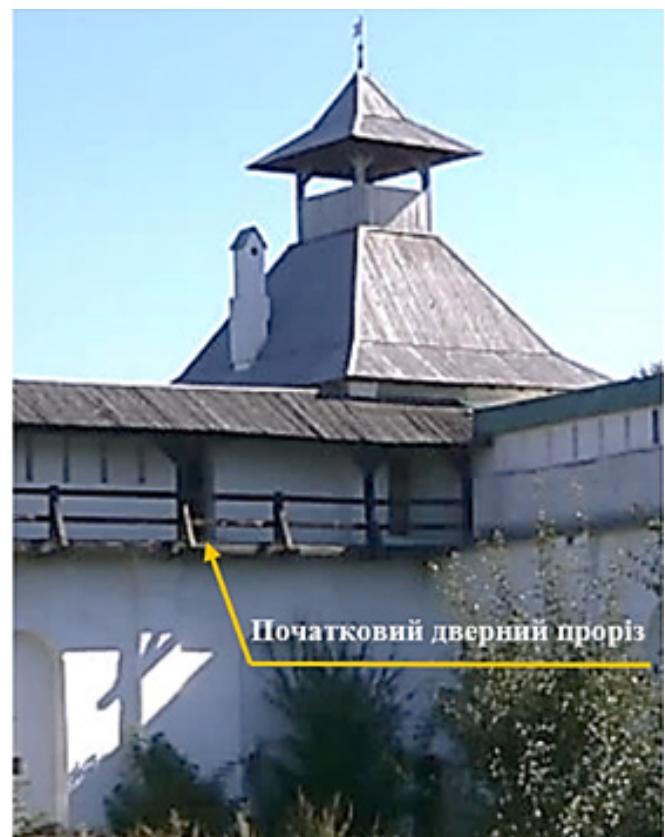
Іл. 11. Східна вежа Спасо-Преображенського монастиря у Новгороді-Сіверському після реставрації. Вигляд з боку монастирського подвір'я. Початковий дверний проріз, що зберігся – це вхід до зовнішнього виносного туалету

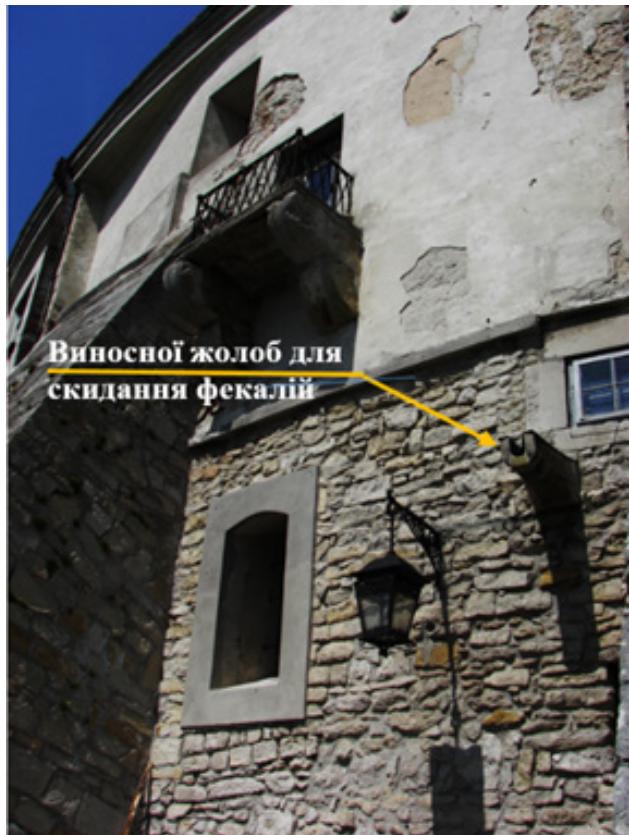
Іл. 12. Україна, замок XIII-XVIII ст. у містечку Олесько. Фрагмент зовнішнього фасаду з виносним жолобом для скидання фекалій з туалетної кімнати

Нині здається дивним те, що фекалії скидалися під стіни споруди, а для часів середньовіччя це було нормальним явищем. Сміття і нечистоти мали бути лише винесені за межі власної території. Площі, які перебували у спільному користуванні громади, наприклад, дороги і вулиці, не бралися до уваги (Іл. 12,13).

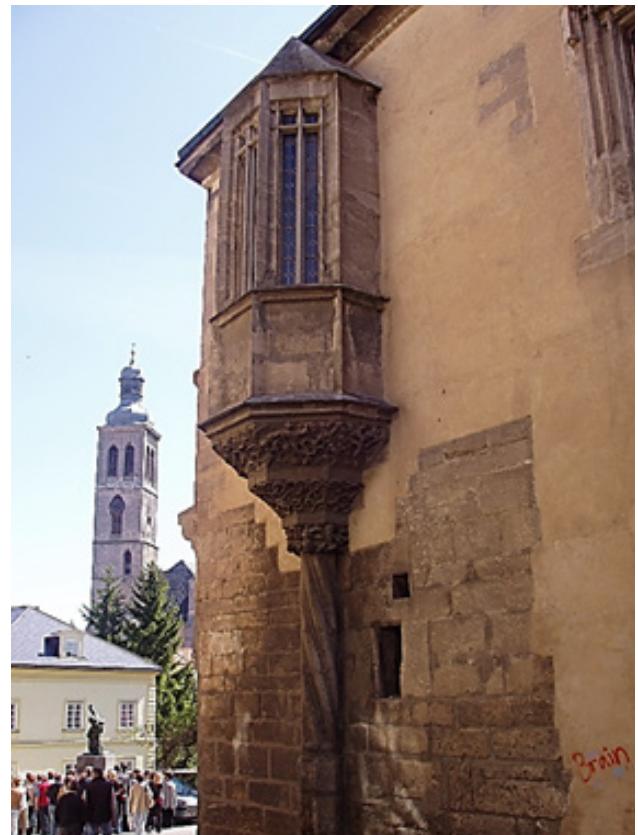
Іл. 13. Чехія, місто Крупна Гора. Будинок XIV ст. Виносний туалет на фасаді будинку з боку вулиці

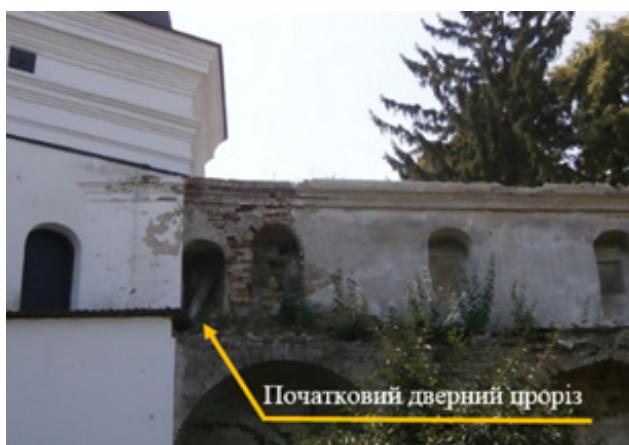
Іл. 14. Фрагмент ділянки стіни №1 біля Південної башти. Вигляд з боку монастирського подвір'я

На Іл. 14,15,16 позначені початкові дверні прорізи, які знаходяться майже впритул до оборонних веж. На сьогодні ці прорізи закладено цеглою, і виглядають вони як звичайні ніші. Про той факт, що це саме дверні прорізи, свідчить їх місце розташування та інші габарити порівняно з габаритами ніш, де влаштовано бійниці для стрільби з рушниць. Припущення про те, що ці двері слугували для виходу на зовнішню дерев'яну обхідну бойову галерею, можна відкинути з двох причин: по-перше, в оборонних стінах немає дверних прорізів з іншого боку башт; по-друге, якби галереї справді існували, то їхнє огороження заважало б вести рушничну стрілянину з бійниць другого ярусу башт.

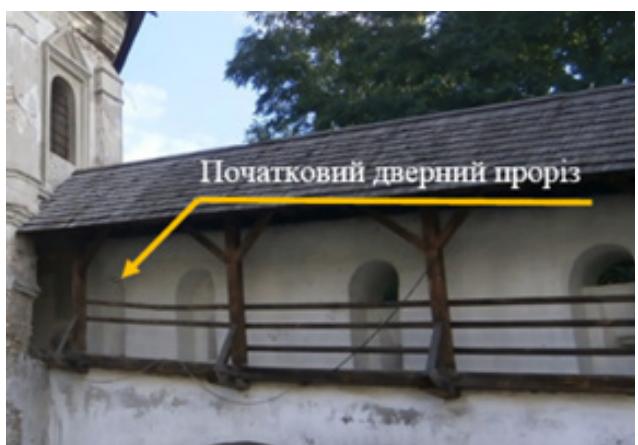
Іл. 15. Фрагмент ділянки стіни №14 біля Онуфріївської башти. Вигляд з боку монастирського подвір'я

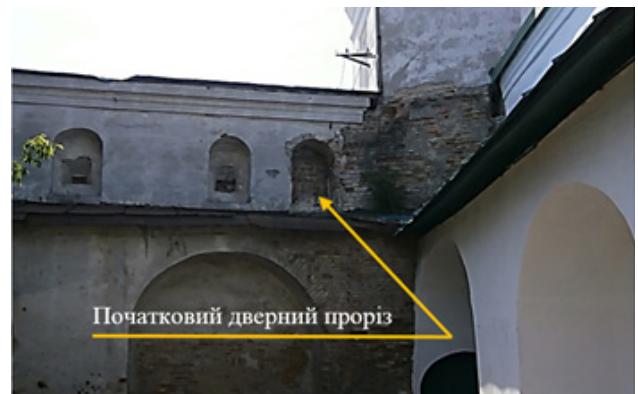
Іл. 16. Фрагмент ділянки стіни № 1 біля башти Івана Кушника. Вигляд з боку монастирського подвір'я

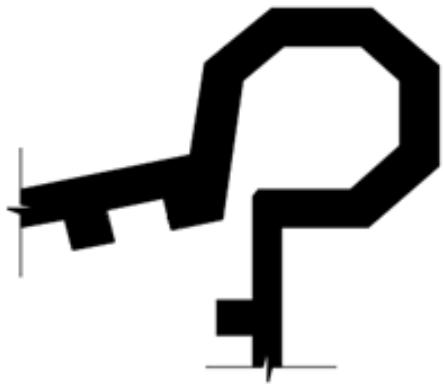
Іл. 17. Схематичний план першого ярусу башти Івана Кушника

Твердження про використання гармат на першому ярусі башти (Іл. 17), на мій погляд – хибне. Гармати XVII – XVIII ст. мали великі габарити (Іл. 18). Гармати для захисту фортець, як правило, мали ще більші розміри. «*Слід зробити застереження, що чітко визначеного поняття «фортечна артилерія» (спеціально технологічно пристосована для оборони фортифікацій) в останній чверті XVII й на початку XVIII ст. у Росії, та й узагалі в Євро-*

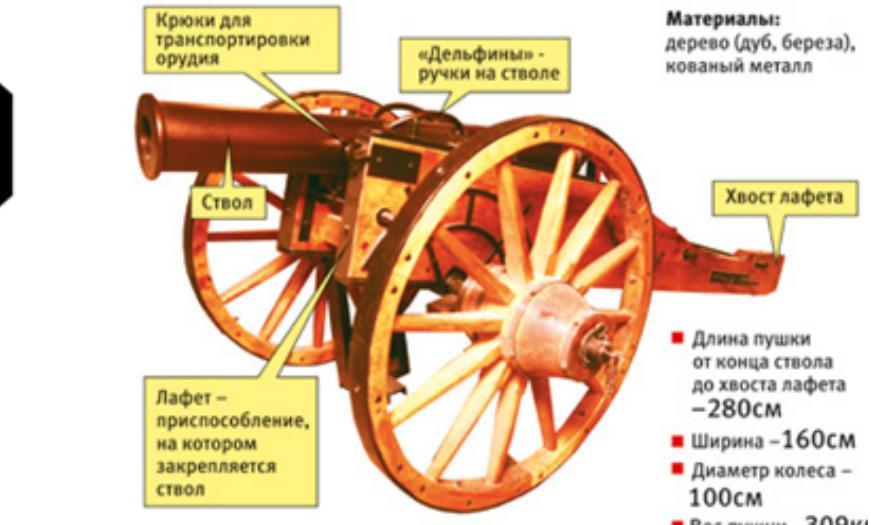
Іл. 18. Загальний вигляд польової середньовічної гармати

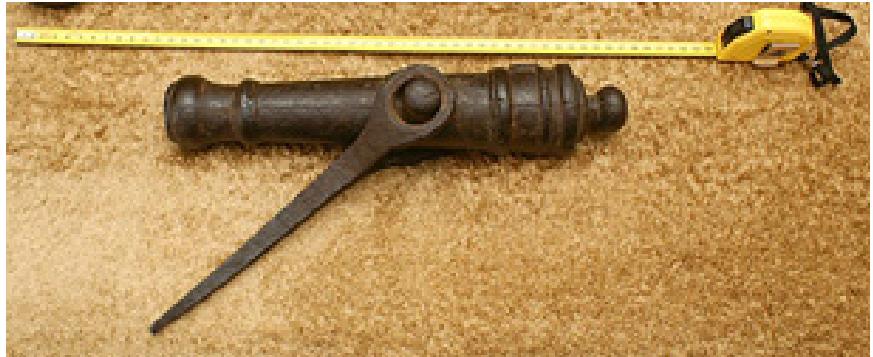
Іл. 21. Гармата XVII ст.
завдовжки 25 см.

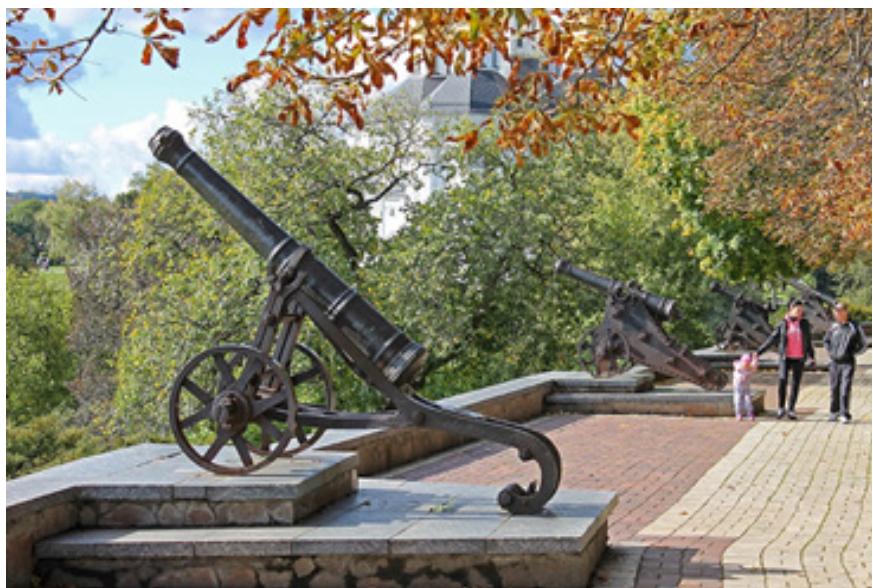
Іл. 22. Гармати XVII–XVIII ст.
для захисту фортець
на металевих лафетах.
Чернігів

Зображені на Іл. 22 гармати на металевих фортечних лафетах у місті Чернігові, які принципово відрізняються від дерев'яних лафетів польових гармат своєю конструкцією та великими габаритами. Ці лафети були привезені з Києва наприкінці XIX ст. на вшанування пам'яті про стародавню фортецю, що колись існувала на цьому місці.

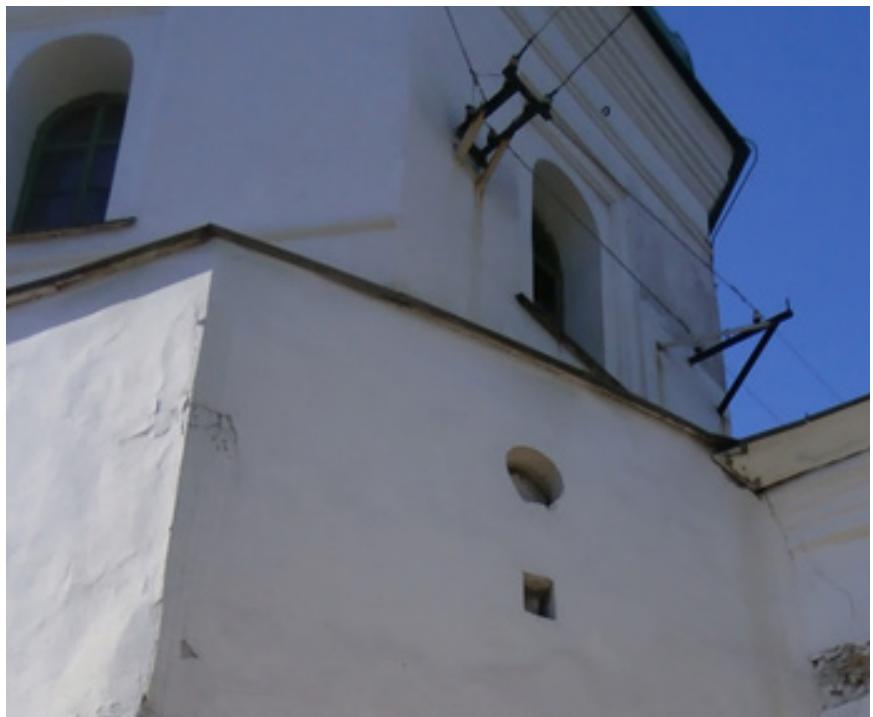
Іл. 23. Фрагмент східної грані
фасаду башти Івана Кушника.
Над прямокутною бійницею
круглий вентиляційний отвір

Насправді, в інтер'єрах башт Києво-Печерської лаври архітектурні натурні дослідження не виконувалися в обсязі, достатньому для наукової реконструкції їх початкового вигляду. Ці роботи ще належить виконати. Тільки після їх завершення можна буде з'ясувати, яка зброя застосовувалася для захисту монастирських укріплень. Проте, вже зараз можна сказати, що для ведення бою з мурів Києво-Печерського монастиря, збудованих у 1698-1701 рр., використовувалася саме вогнепальна зброя. Про це свідчать форма бійниць та вентиляційні отвори над ними. Один з таких вентиляційних отворів зберігся на східній грани башти Івана Кушника в рівні другого ярусу (Іл. 23).

Ці отвори були призначенні для виходу порохових газів, тобто густого диму – продуктів горіння димного пороху: селітри, сірки, перетертих волокон конопель та льону, а також вугільного пилу. Площі бійниць було недостатньо для обміну повітря в приміщенні під час стрілянини, тому у верхній частині стіни приміщення робили прорізи для виходу диму. Таку систему вентиляції можна простежити на всіх фортифікаційних спорудах Києва від оборонних стін Києво-Печерської лаври до укріплень Київської фортеці (Іл. 24), побудованої в 1856 році. Бездимний порох з'явився в Російській імперії тільки на початку ХХ ст.

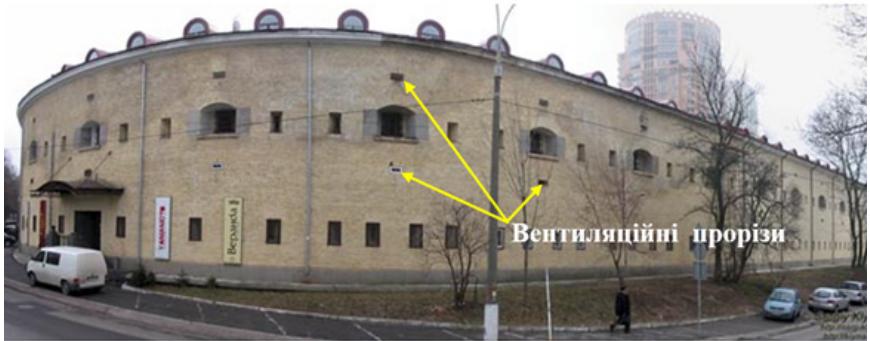
Іл. 24. Київська фортеця. Башта № 5, 1833–1846 рр.
 (Охор. № 867/23).
 Київ, вул. Печерський спуск, 16.
 Горизонтальні прорізи на фасаді
 першого та другого ярусів
 призначені для виходу
 порохових газів

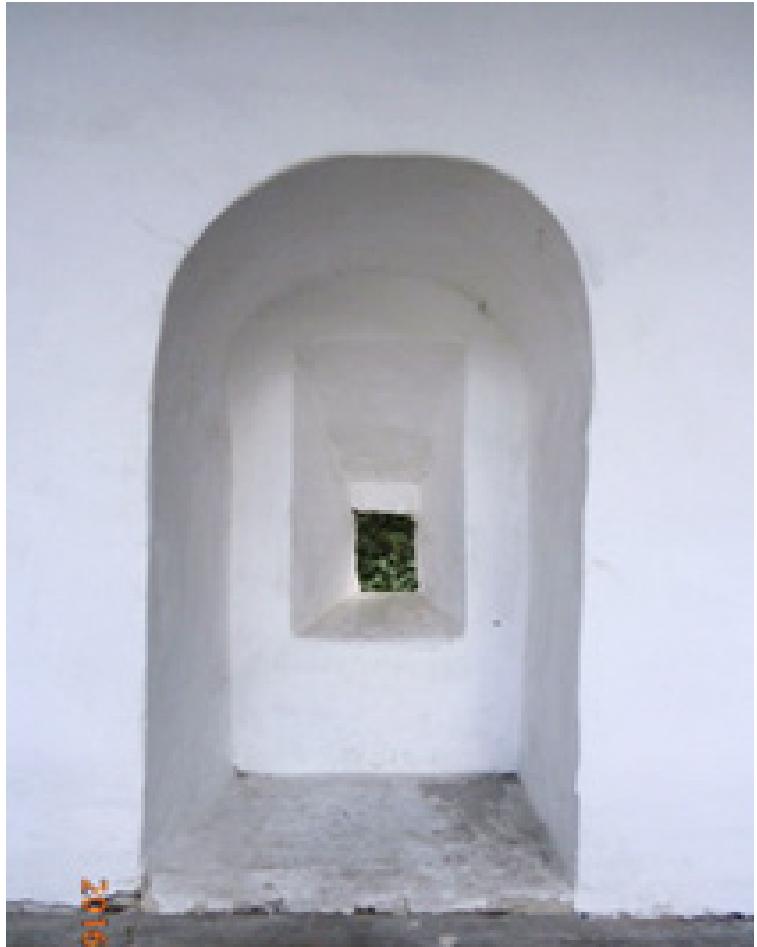
Іл. 25. Бійниця для стрільби
 з рушниці на ділянці №12
 монастирських мурів.
 Вигляд з боку бойової галереї

У ті часи вогнепальна стрілецька зброя була ще досить важка. Тому нижню частину бійниці використовували як упор. Щоб збільшити сектор обстрілу бійниця проходила не скрізь всю товщину муру, а знаходилася в глибині ніши з боку поля (Іл. 25). Нижня позначка бійниці зобов’язувала стрільця вести вогонь у положенні «з коліна», щоб постріл був більш влучнішим.

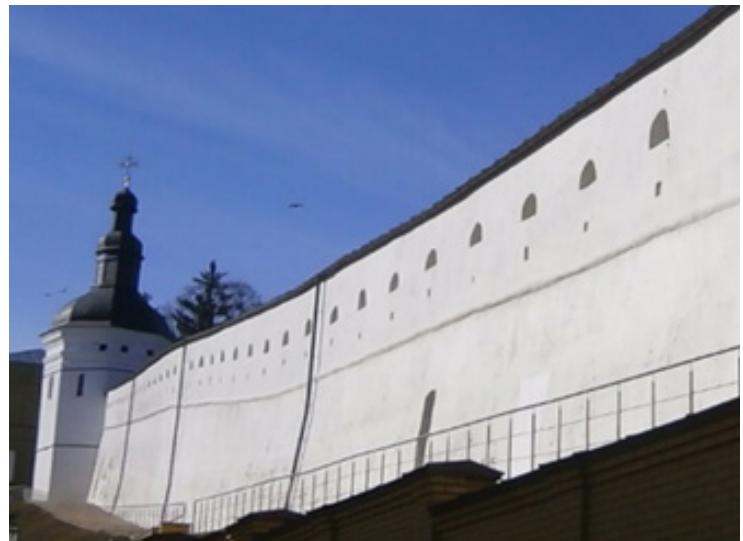
Іл. 26. Південна башта та ділянка монастирських мурів № 2
Києво-Печерської лаври. Загальний вигляд з південного сходу,
де над бійницями влаштовані великі арочні прорізи

Аналізуючи зображення на світлинах Іл. 26,27 задаємося питанням про велику кількість та надмірні габарити вентиляційних прорізів над бійницями галереї другого ярусу монастирського муру. Насправді, на відкритій галереї ці вентиляційні отвори непотрібні. На дослідженій і відреставрованій ділянці муру №12 іх ніколи не було (Іл. 7,25). А наявність цих отворів на ділянках №2, 3, 4, 5 та 14 можна пояснити тільки їх подвійним призначенням (для вентиляції і освітлення). Тобто, з боку монастирського подвір'я, спершу тут існували прибудови, які не збереглися (Іл. 28).

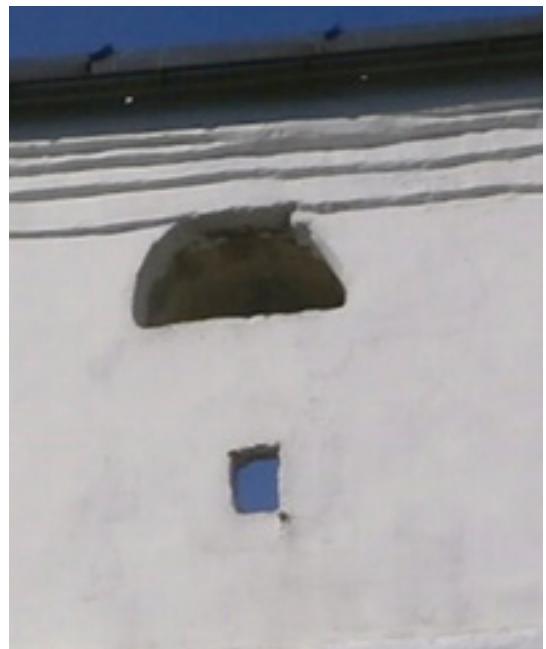
Іл. 27. Фрагмент ділянки монастирських мурів №2 Києво-Печерської лаври з бійницею
та арочним прорізом

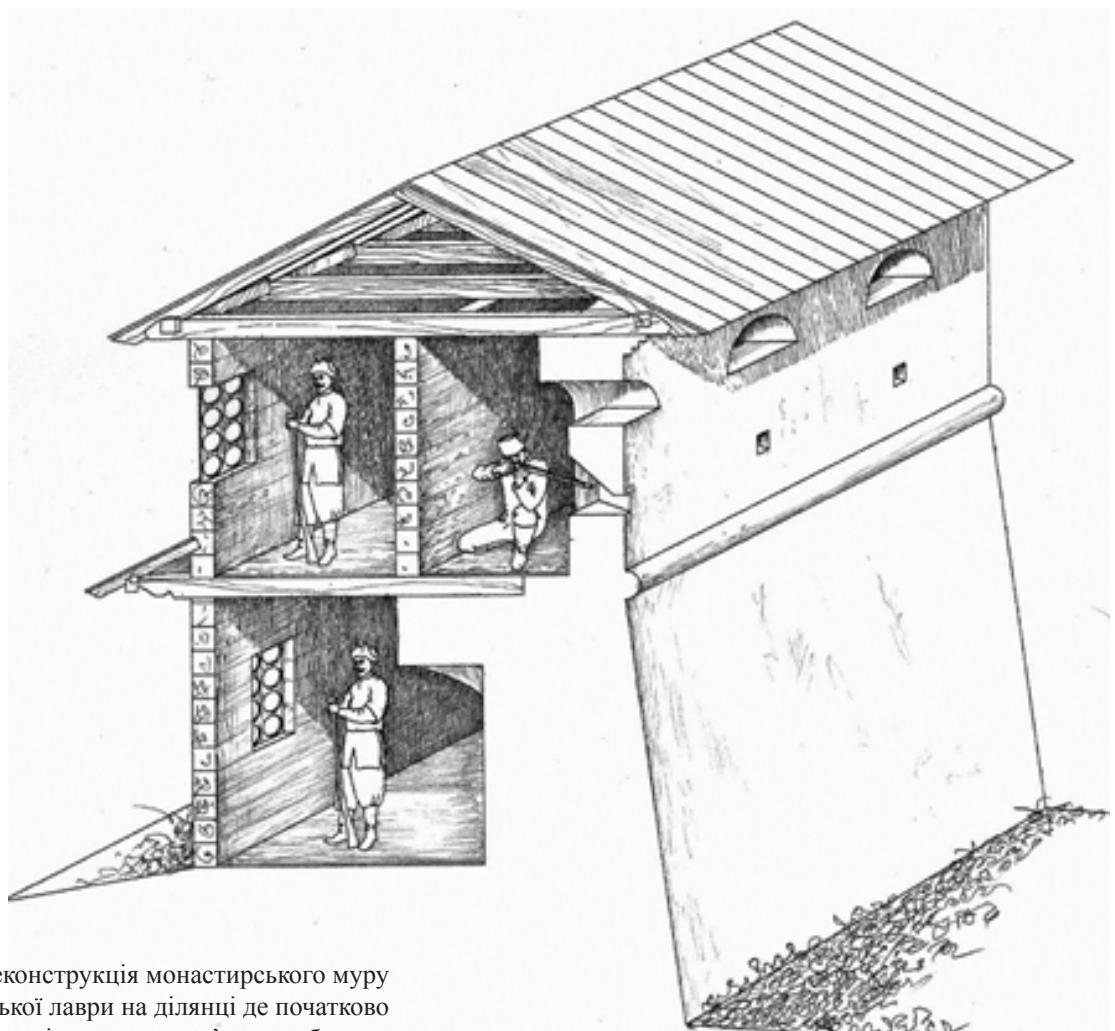
Іл. 28. Реконструкція монастирського муру
Києво-Печерської лаври на ділянці де початково
існувала дерев'яна прибудова.
Малюнок Лук'янченка В.І.

Імовірно, що саме у цих прибудовах квартирували «стрілецькі полки М. Уварова та Л. Из'единова»¹⁰. Ці споруди були двоповерховими, стояли впритул до мурів і мали з ними спільні дахи.

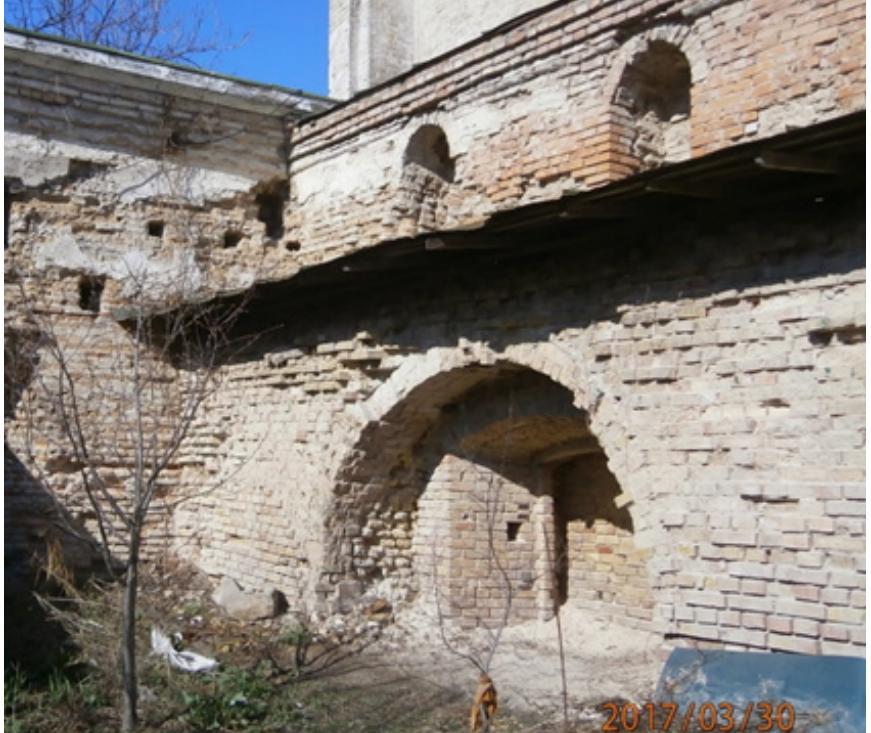
Іл. 29. Сучасний вигляд дверного прорізу з боку монастирського подвір'я до першого ярусу Кутової башти (не зберігся)

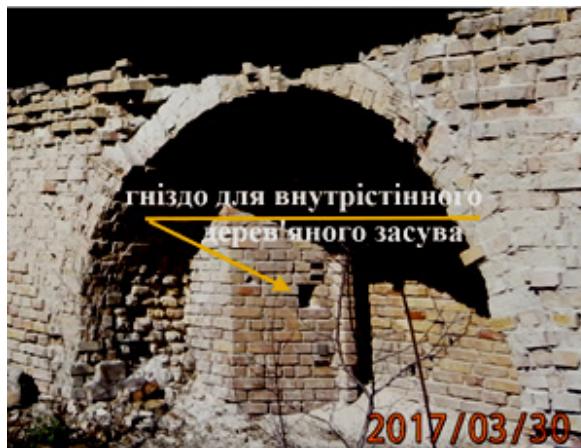
Іл. 30. Західний укіс дверного прорізу до першого ярусу Кутової башти

Загальновідомо, що фортифікаційні споруди відрізняються від інших зразків будівельної діяльності людини своєю принциповою функціональністю. Ця принциповість підпорядковує собі все інше. В оборонній архітектурі немає нічого зайвого або випадкового. Тому, роздивляючись Іл. 29, де зображене дверний проріз першого ярусу Кутової башти, звертаємо увагу на прямокутні гнізда на його укосах (Іл. 30,31).

Гнізда в укосах дверних прорізів використовуються для дерев'яних внутрістінних засувів, які завжди знаходяться з боку напряму відкриття дверного полотна. Одне гніздо має глибину, яка більша за ширину дверного прорізу, інша – 15÷20 см. Під час відкривання дверей (1, Іл. 32), дерев'яний брус, який виконує функцію засуву (2, Іл. 32), повністю ховається у глибокому гнізді. Коли необхідно закрити проріз, двері зачиняються, засув витягають з глибокого гнізда і вводять у менше гніздо з протилежного боку прорізу, а другий край засуву, приблизно 20 см, залишається у глибокому гнізді. Тобто, виходить, що відкрити двері буде неможливо, доки не буде зламано засув. Треба зазначити, що дерев'яний брус, який виконує функцію засуву закладають у стіну під час її мурування, звідси походить і назва «внутрістінний засув».

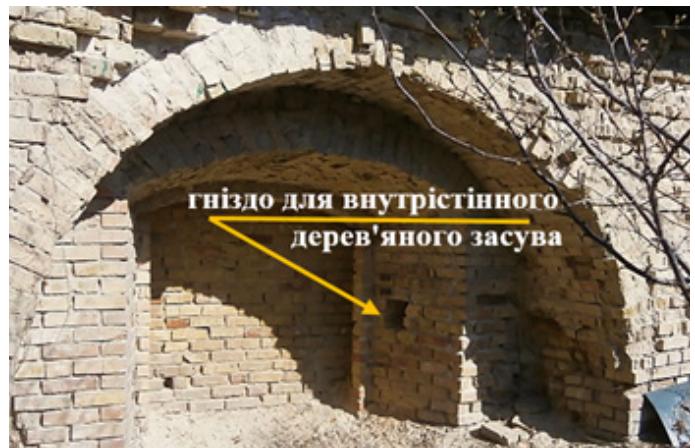
Іл. 31. Східний укіс дверного прорізу до першого ярусу Кутової башти

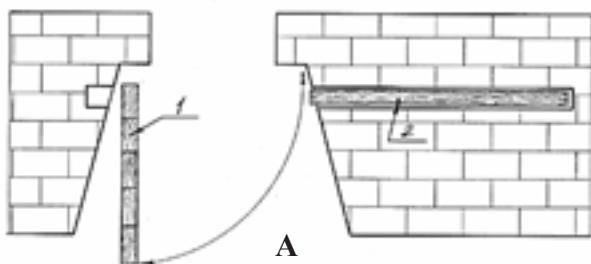
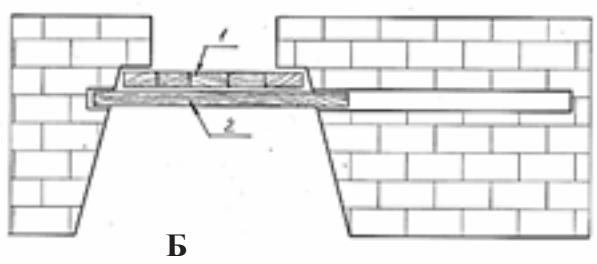
Іл. 32. Положення внутрістінного засуву під час видкритого (А) та закритого (Б) дверного прорізу

Такі засуви використовують для запирання двері із середини приміщення у випадках, коли це необхідно зробити надійно і швидко, і, таким чином, забезпечити безпеку людям, які знахо-

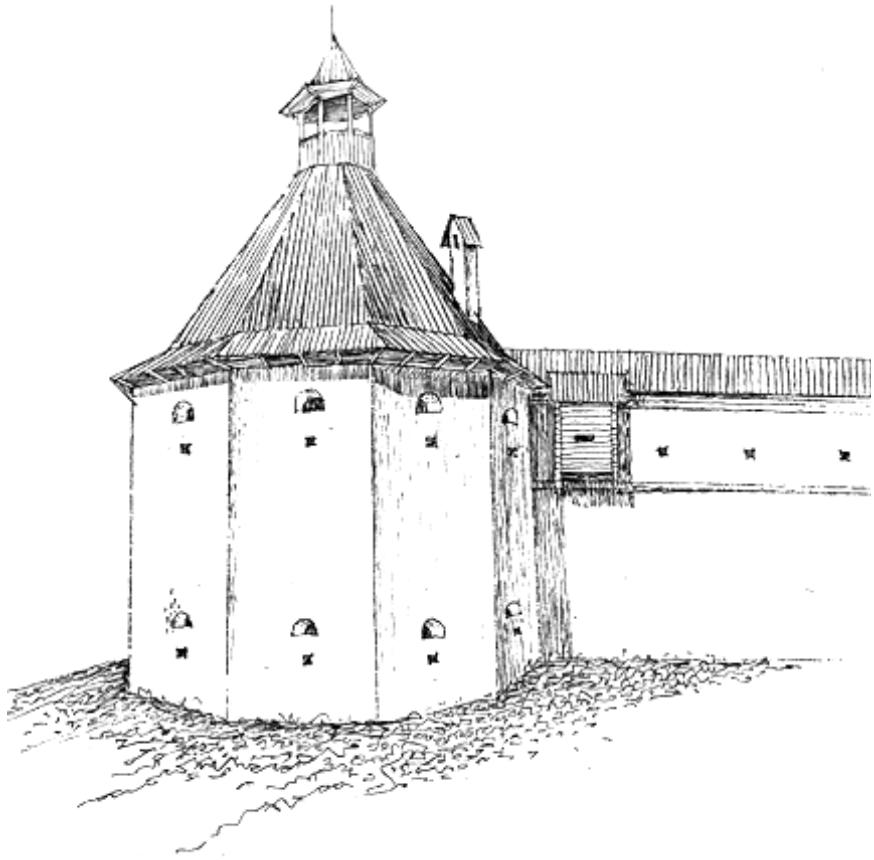
Іл. 33. Початковий вигляд башти Івана Кушника з південного боку.
Реконструкція Лук'янченка В. І.

Інакше склалася доля башти Івана Кушника. Вона була побудована як вартова вежа у 1698-1701 рр. і мала два яруси (Іл. 33). При реставрації 1718-1727 рр. надбудували третій ярус, і в такому вигляді вона проіснувала до нашого часу.¹⁴

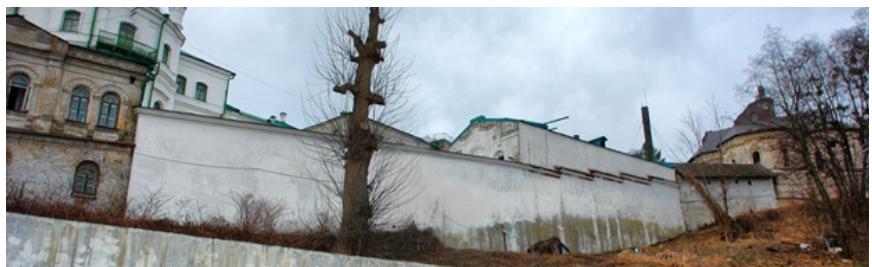
Іл. 35. Загальний вигляд монастирських мурів на ділянці №14а з боку монастирського подвір'я

За час свого існування істотних змін зазнала південна частина ділянки монастирських мурів №14, що знаходиться між корпусами №10 та №100 (Іл. 34,35). Північна частина ділянки стіни №14, яка була відреставрована на початковий період, значно вища за південну, яка знаходиться між корпусами №10 та №100, та за частину стіни, вбудовану у корпус №100. З боку монастирського подвір’я в стіні збереглися ніші від закладених віконних прорізів (Іл. 35), що належали прибудові, котра колись була на цьому місці.

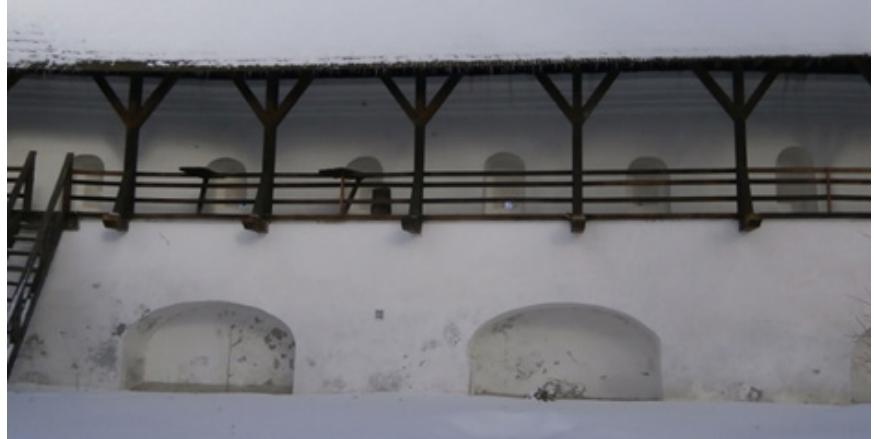
Іл. 37. Фрагмент монастирських мурів на ділянці №12 з боку монастирського подвір'я

При візуальному обстеженні оборонних мурів, з боку монастирського подвір'я, кидається в очі принципова відмінність арочних ніш в першому їх ярусі на різних ділянках (Іл. 37,38,39).

На ділянці №12 (Іл. 37) простіонок між нішами дорівнює габаритам самої ніші, а на ділянці №6 (Іл. 38) простіонок удвічі менший за ширину самої ніші. На ділянці №6 арочні перемички звичайні напівциркульні, а на ділянці №12 вони трицентрові, або лучкові.

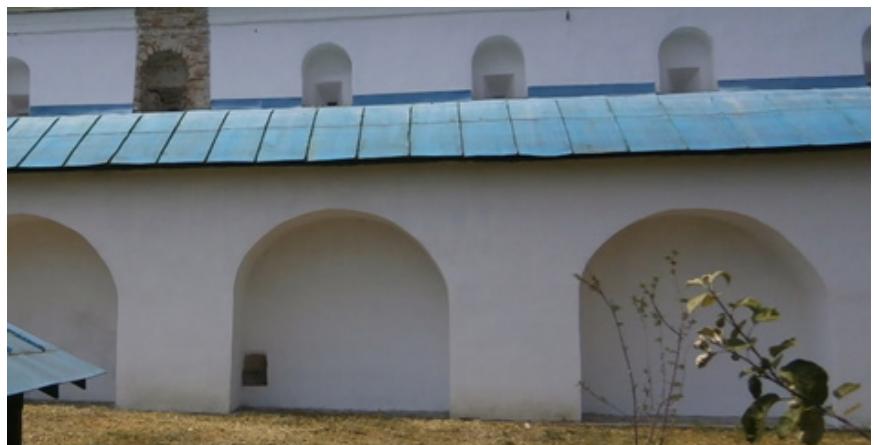
Іл. 38. Фрагмент монастирських мурів на ділянці №6 з боку монастирського подвір'я

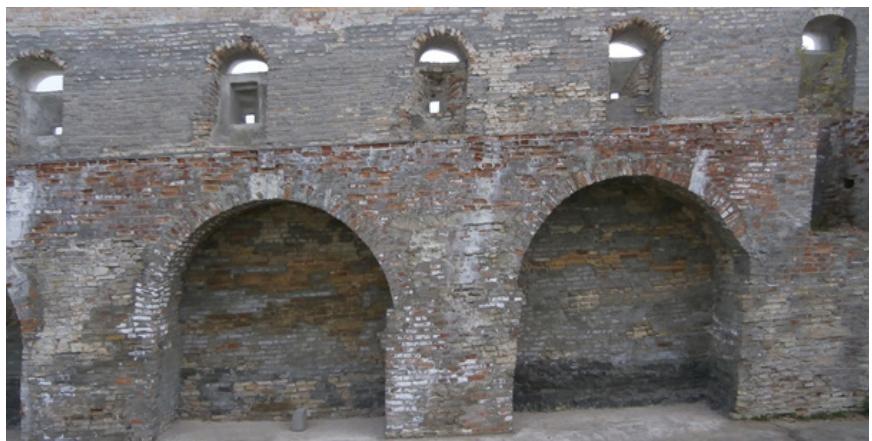
Іл. 39. Фрагмент монастирських мурів на ділянці №2 з боку монастирського подвір'я

Цікаву особливість мають перемички на ділянці №2. На відміну від інших, вони в рівні п'яток мають невеличкі полиці для встановлення кружал (Іл. 39,40).

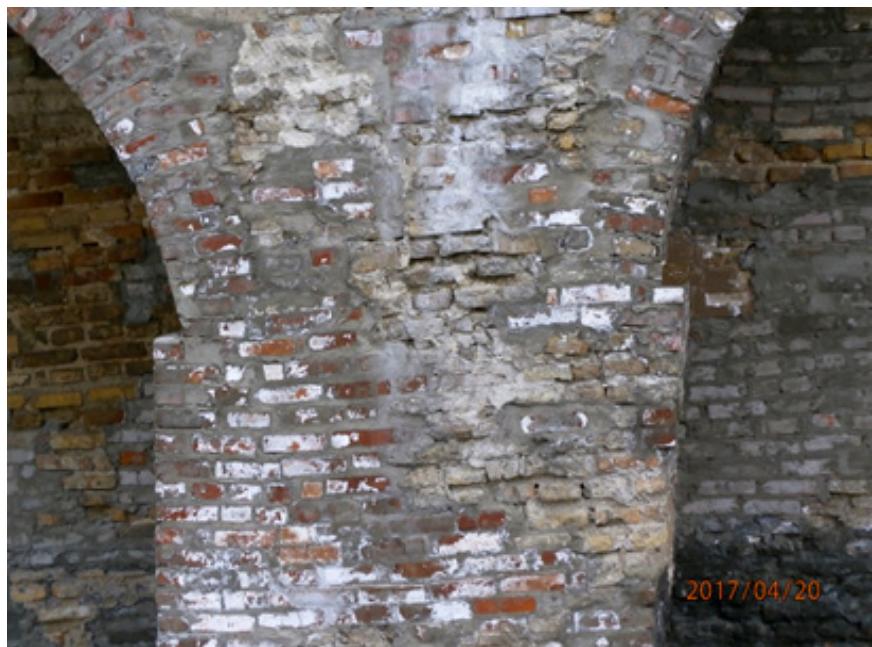
Іл. 40. Фрагмент простінку з поличками для встановлення кружал на ділянці монастирських мурів №2

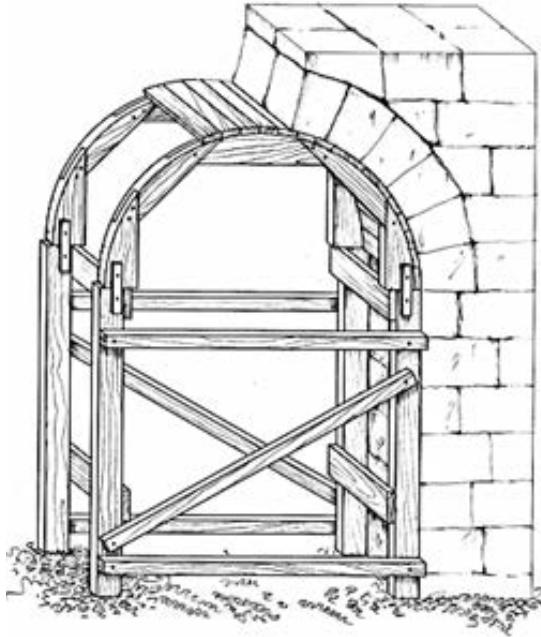
Іл. 41. Звичайна конструкція кружал для мурування арочних перемичок

ках для встановлення кружал заощаджувалась значна кількість деревини на встановлення будівельних риштувань (Іл. 41,42).

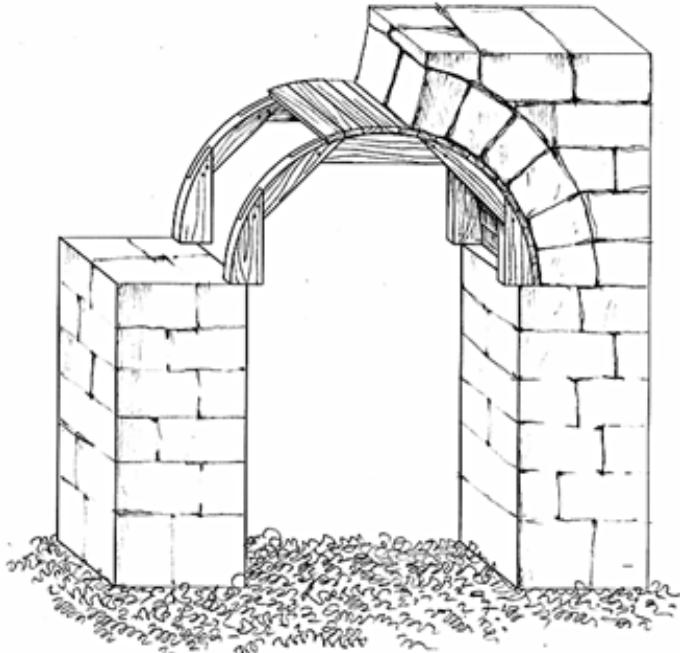
Іл. 42. Заощаджувана конструкція кружал, де замість дерев'яних стойок використані поліси в рівні п'яток арочних перемичок
