Вадим Лук'янченко,

НОВИЙ ПОГЛЯД НА РЕКОНСТРУКЦІЮ ПОЧАТКОВОГО ВИГЛЯДУ ТРОЇЦЬКОЇ НАДБРАМНОЇ ЦЕРКВИ КИЄВО-ПЕЧЕРСЬКОЇ ЛАВРИ

Ключові слова: Києво-Печерська лавра, Троїцька надбрамна церква, георадарні дослідження.

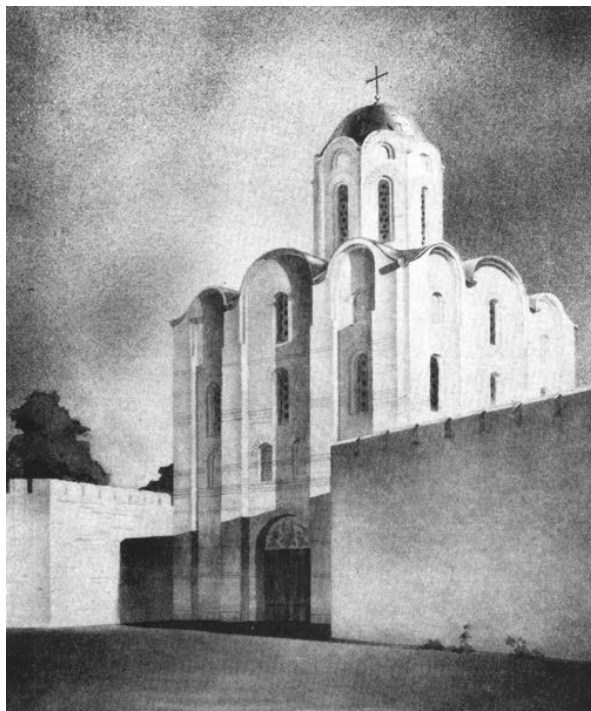
Рис. 2. Реконструкція Троїцької надбрамної церкви у другій половині XII ст., коли стовп'є було замінено на кам'яні стіни. Реконструкція Ю. С. Асеева, малюнок В. Шамотюка (Асеев, Ю. С. (1982). *Архитектура древнего Киева*. Киев: Будівельник, 87)

На реконструкції Ю. С. Асеева (рис. 2) Троїцька надбрамна зображена у такий спосіб, що про неї можна сказати таке: велика церква, а крізь неї вхід до монастиря. На цьому малюнку не відображено різне функціональне призначення двох споруд, об'єднаних в один об'єм (ідеться про церкву і проїзд). Крім того, на малюнку не зображено вхід до церкви, а це аж ніяк не другорядне питання. М. В. Ткаченко робить припущення, що *південне приміщення першого ярусу призначалося для охоронця, а північне приміщення якраз могло бути пристосованим у давнину для сходів*⁵. Але останні архітектурні натурні дослідження 2018 р. свідчать про

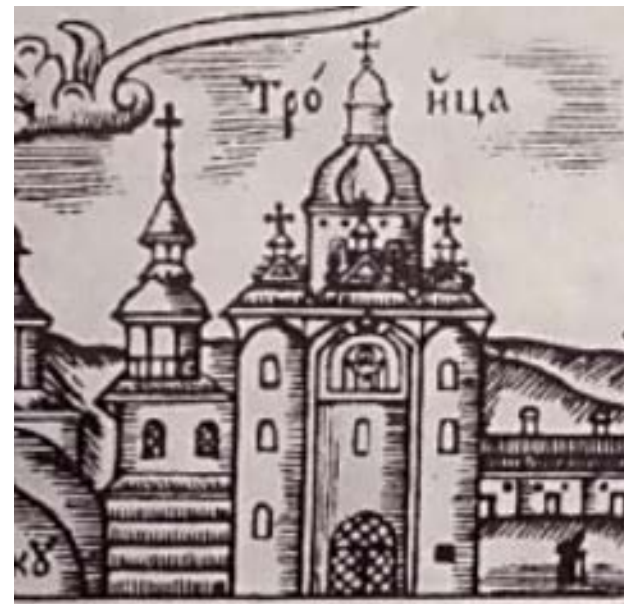
Рис. 3. Фрагмент гравюри з книги «Канонів та акафістів» 1677 р., на якому зображено західний фасад Троїцької надбрамної церкви та дзвіницю з південного боку. Праворуч від брами – прямокутне віконце

На книжковій гравюрі 1677 р. з південної сторони самої брами (рис. 3.) зображено маленьке прямокутне віконце на першому ярусі, яке свідчить про наявність келії охоронця. Цього віконця спочатку не було. Його прорубали в масиві мурування, а через деякий час замурували з напільного

На рис. 3 позначено маленькі, на перший погляд, незначні деталі, які підтверджують матеріали архітектурних натурних досліджень, а з цього випливає, що цьому зображенню можна загалом довіряти. Тому звертаємо увагу на дерев'яну дзвіницю, яка зображена поруч із Троїцькою церквою, *баня якої розташована не над центром, а зміщена на північ, що вказує, напевно, на наявність невеликого приміщення між церквою та дзвіницею, де, скоріш за все, були сходи на другий ярус церкви*⁶.

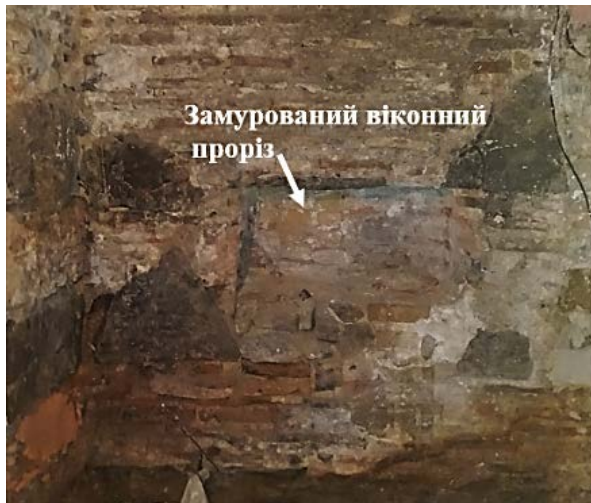
Рис. 4. Інтер'єр південного приміщення першого ярусу Троїцької надбрамної церкви під час проведення ремонтно-реставраційних робіт 2018 р.

боку. Цей замурований віконний проріз можна і зараз побачити на західній стіні південного приміщення першого ярусу Троїцької церкви. На рис. 4 зображено саме те віконце з гравюри 1677 р.

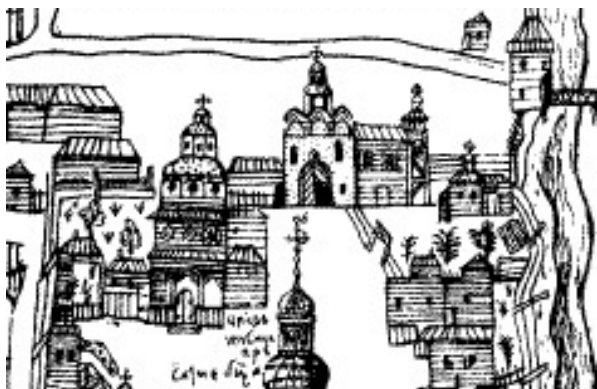
Рис. 7. Фрагмент плану Києва 1695 р.
У центрі – Троїцька церква з дерев'яною
прибудовою і дзвіницею біля північного фасаду

На фрагменті плану Києва 1695 р. (рис. 7) з боку північного фасаду Троїцької церкви зображено вже зовсім іншу споруду. Між церквою і дзвіницею розташований великий двоповерховий будинок із входом зі східного боку. Дзвіниця має чотири поверхи. До дзвонного ярусу ведуть три сходові марші. Дерев'яний двоповерховий будинок і дзвіниця разом завширшки більше, ніж східний фасад Троїцької церкви, тобто більше ніж 12 м. У таких габаритах можна було улаштувати дуже зручні сходи до входу до Троїцької церкви. Отже, на цьому плані Києва 1695 р. подано Троїцьку надбрамну церкву до початку мазепинської реконструкції. Зображення головного в'їзду до Печерського монастиря на рис. 5–7 дуже умовні, як і зображення всіх інших споруд на наведених планах. Тут не передано пропорційне співвідношення між спорудами і їх поверховість. Фактично ми маємо інформацію тільки про наявність і місце розташування будинків та споруд у монастирському комплексі. Порівнюючи ці зображення, можна отримати інформацію про загальні зміни будівель комплексу у часі.

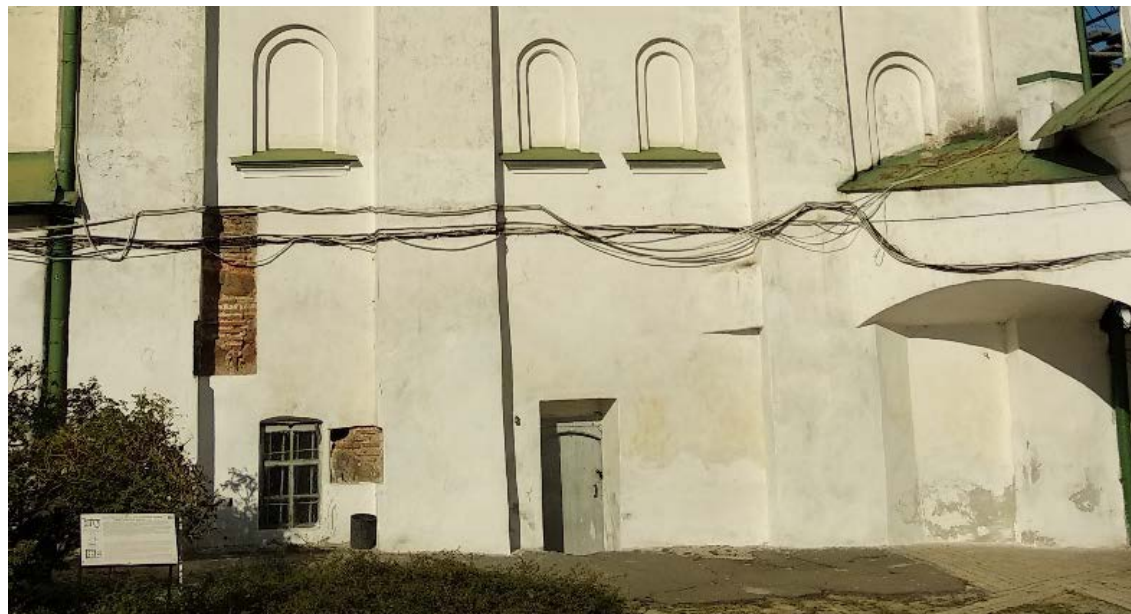
Рис. 8. Фрагмент південного фасаду
Троїцької надбрамної церкви.
Фото 2018 р.

При огляді південного фасаду в рівні першого поверху (рівні проїзду) звертаємо увагу на віконний і дверний прорізи (рис. 8). Прямокутні контури цих прорізів свідчать про те, що з'явилися вони

значно пізніше від дати спорудження Троїцької церкви. Свого часу ці прорізи прорубали у масиві стіни. Праворуч і ліворуч від прорубаного віконця попередні дослідники лишили нам для роздумів два зондажі (рис. 8, 9, 10).

Ці прорізи не збереглися до нашого часу. Імовірно, вони були у межах арочних ніш, які збереглися на південному фасаді Троїцької надбрамної вежі. На рис. 8 можна побачити, що шелига арки східної ніші розташована нижче, ніж три інші ніші. Можливо, саме тут був початковий дверний проріз входу на другий поверх надбрамної вежі. У ті часи перемички віконних прорізів зазвичай зводили вище дверних. По-перше, це збільшувало освітлення приміщення. По-друге, крізь матеріал, який застосовували у віконних заповненнях тих часів (пергамент, слюда, скло віконниць), нічого не можна було побачити. Для підтвердження або спростування припущення про існування початкових прорізів на місці теперішніх арочних ніш другого поверху потрібно виконати архітектурні натурні дослідження. Однак, як уже зазначено, провести ці дослідження не можна.

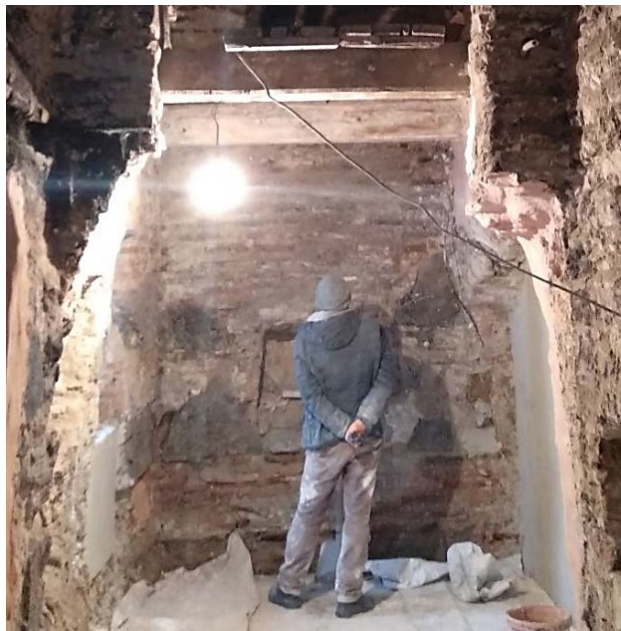
Рис. 12. Південне приміщення першого ярусу Троїцької надбрамної церкви під час проведення ремонтно-реставраційних робіт. Вигляд зі сходу. На південній і північній стінах – зрубані пілястри. Фото 2018 р.

сіб було розширено корисну площу приміщення першого поверху південної частини Троїцької надбрамної церкви (рис. 12).

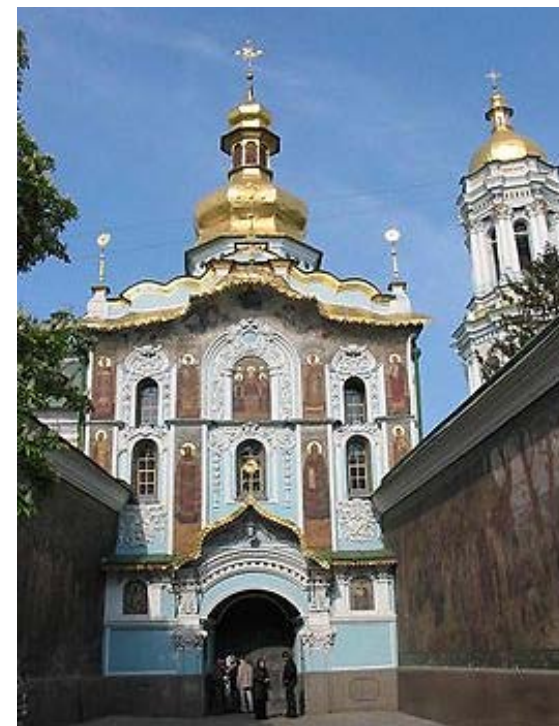
Рис. 13. Сучасний вигляд головної брами та Троїцької церкви. Вигляд із боку вулиці

ря багато років вводило в оману дослідників. Дотепер більшість фахівців вважають, що кам'яна брама з Троїцькою церквою, яка входила до системи оборонних споруд Лаври XII ст., не була воєнно-оборонною баштою. Як стверджує В. Выголов, *нижня власне воротна її частина, у вигляді простої однопрогоновою арки, призначеної для проїзду, не мала жодних особливих військово-оборонних функцій. Порівняно низька, вона навіть віддалено не нагадувала за формою вежу, композиційно виконувала роль подклету, будучи повністю їй підпорядкована. Вона увінчує храм, складаючи разом з ним єдину споруду, парадно оформлює вхід до обителі*⁹. Саме таке враження виникає за першого погляду на головну монастирську браму сьогодні (рис. 13).

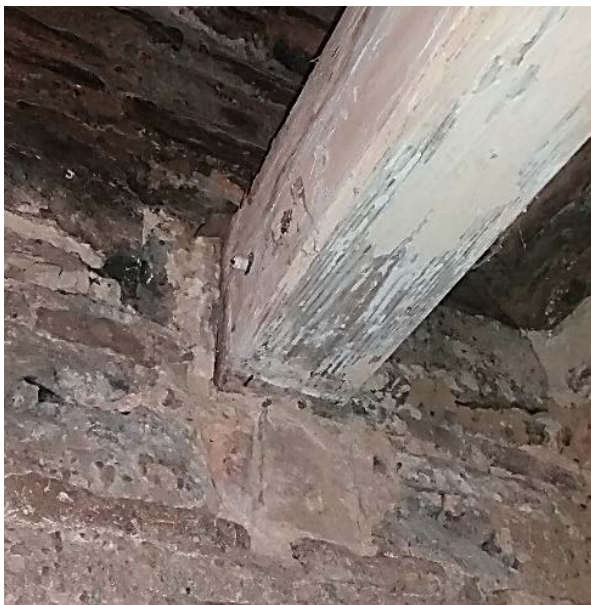
Рис. 16. Дерев'яний брус, закладений у розтесане первинне гніздо. Під дерев'яним брусом проглядає закладка нижньої розтесаної частини гнізда

ціональне призначення південного і північного приміщень в історичній літературі завжди визначали як господарче. Однак постає запитання: навіщо у господарчому приміщенні, розміром 10×1,5 м, три входи? Початково в кожному з цих «господарчих» приміщень було по два віконні прорізи, по одному зі східного і західного боків. На першому ярусі східного фасаду ці прорізи збереглися майже без змін. На західному – замуrowані ззовні. Цікаво, що підвіконня цих початкових віконних прорізів першого поверху були на такій відстані від рівня підлоги, що перевищує зріст сучасної людини. У західній частині південного приміщення майже в рівні підвіконня збереглися два дерев'яні бруси, які закладені у початкові розтесані гнізда (рис. 16).

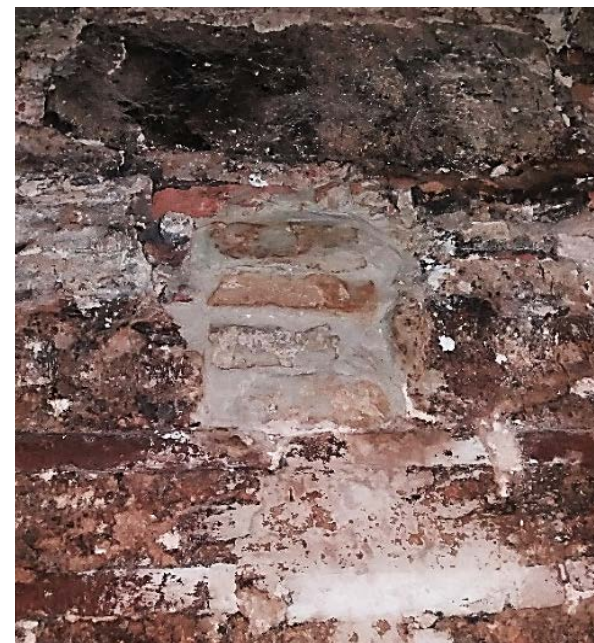
Рис. 17. Одне з закладених прямокутних гнізд у північному приміщенні

У рівні дерев'яних балок східної частини приміщення було знайдено закладені прямокутні гнізда з західного боку, по два з кожної сторони приміщення. Такі самі гнізда зафіксовано у північному приміщенні зі східного і західного боків (рис. 17).

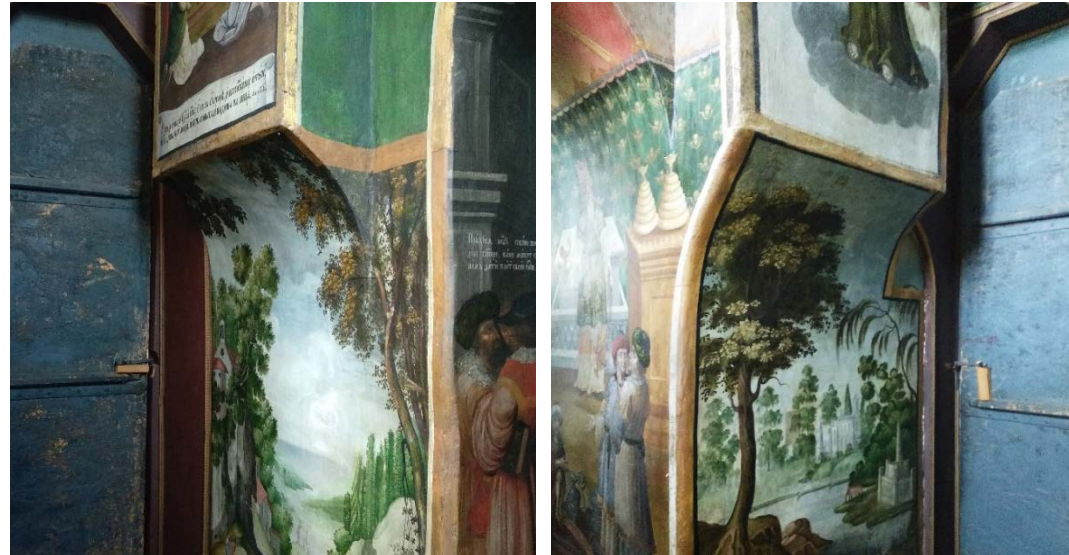
Рис. 24. Залишки початкової підпружної арки. Південна апсида. Вид з південно-східного боку (фото 1) дивись маркувальну схему рис.27

Рис. 25. Залишки початкової підпружної арки. Північна апсида. Вид з північно-східного боку (фото 2)

На рис. 23 подано схематичний поперечний розріз Троїцької надбрамної церкви станом на 2019 р. Зображені на кресленні залишки початкових підпружних арок приховані від відвідувачів, адже розташовані за іконостасом. Побачити їх можна тільки з боку вівтарної частини храму (рис. 24, 25).

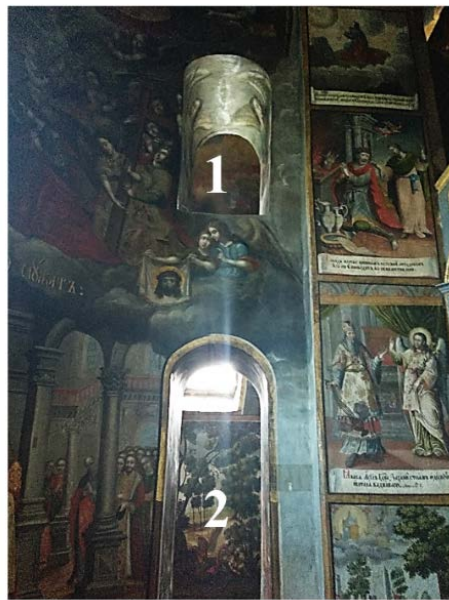
Рис. 29. Центральна апсида, вигляд із північного боку (фото 4): 1 – початковий віконний проріз; 2 – проріз для проходу між центральною і південною апсидами (фото 4)

На рис. 28 і 29 зображено віконні прорізи 1, які розташовані по обидва боки центральної ніші-апсиди. Наявність цих прорізів свідчить про те, що свого часу не було північної і південної ніш-апсид. Наявна центральна ніша у східній стіні пам'ятки колись була повноцінною апсидою. Два віконні прорізи колись виходили назовні й освітлювали єдину на той час апсиду церкви. Нині ці прорізи розташовані у середині центрального об'єму церкви і вже не виконують свого початкового функціонального призначення.

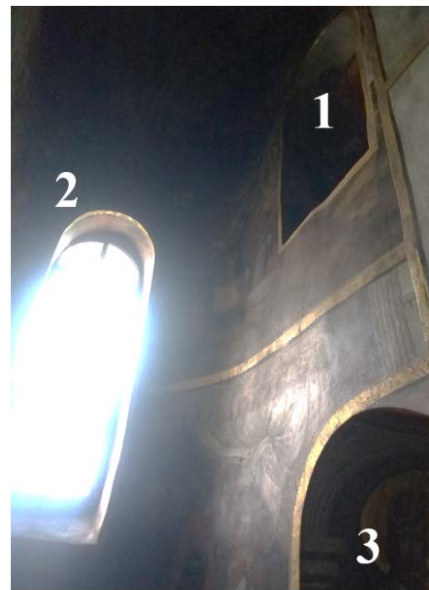
Рис. 30. Північна апсида, вигляд із північно-західного боку (фото 5): 1 – початковий віконний проріз; 2 – наявний віконний проріз; 3 – проріз для проходу між північною і центральною апсидами (фото 5)

Потрібно зазначити, що у північній апсиді (рис. 30) віконний проріз 2 розташований значно нижче, ніж початковий проріз 1. І цьому є пояснення. Арочна перемичка наявного віконного прорізу нижче початкового (1), а висота його удвічі більша, тому що виконували проріз (2) уже після

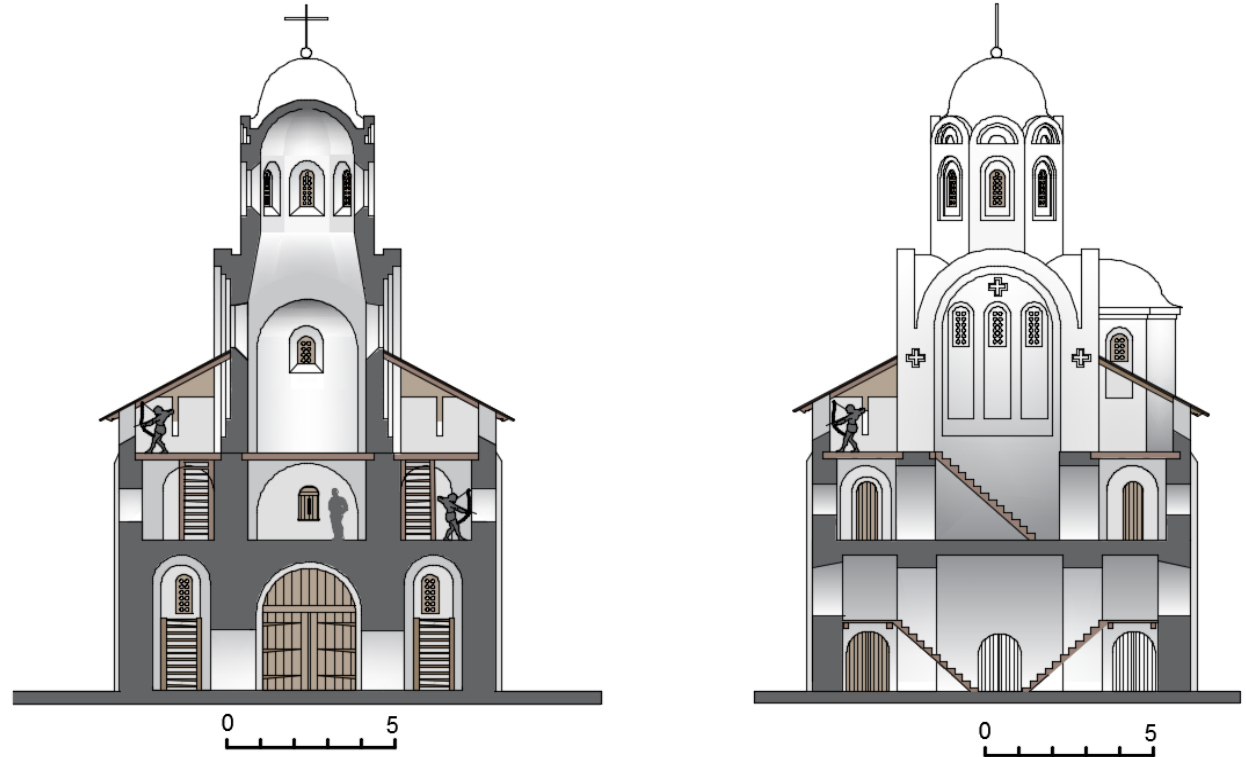
Рис. 32. Гіпотетична реконструкція поперечного розрізу Троїцької церкви і проїзної брами Печерського монастиря у XII ст. Реконструкція В. І. Лук'яненка

Рис. 33. Гіпотетична реконструкція поздовжнього розрізу Троїцької церкви і проїзної брами Печерського монастиря у XII ст. Розріз по південному приміщенню. Вигляд із півдня. Реконструкція В. І. Лук'яненка

На рис. 32 і 33 зображено розрізи Троїцької церкви і в'їзної брами монастиря, коли ця споруда мала три поверхи. На першому поверсі був проїзд із двома довгими приміщеннями, про які вже йшлося раніше.

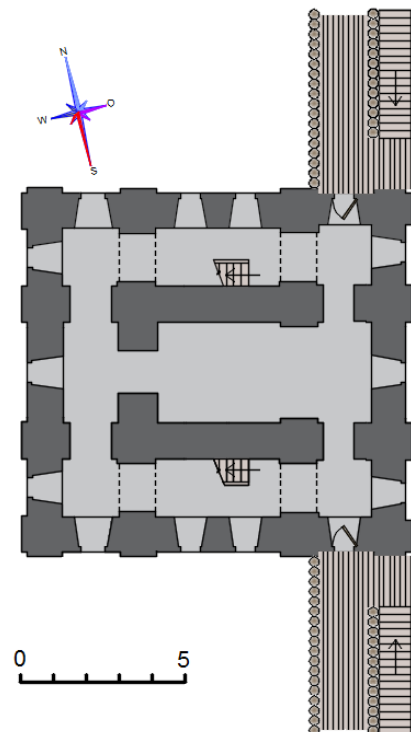
Рис. 35. Гіпотетична реконструкція плану другого поверху проїзної брами Печерського монастиря у XII ст. Пунктиром позначено підпружні арки. З північного і південного фасадів підходять дерево-земляні стіни (стовп'є). Реконструкція В. І. Лук'янченка

Другий поверх мав декілька функцій (рис. 35). По-перше, у його центральній частині, безпосередньо під об'ємом Троїцької церкви, захисники могли зберігати бойове спорядження і провіант. По-друге, він виконував функцію кругової оборони. Під час облоги захисники стріляли у ворогів
