НЕОВЕРНАКУЛЯРНІ РЕНОВАЦІЇ ДЕРЕВ'ЯНИХ ЦЕРКОВ РІВНЕНСЬКОЇ ОБЛАСТІ

***Анотація.** В повідомленні розглянуто проблемні питання виконання неовернакулярних реновацій дерев'яних храмів в Рівненській області. Виокремлено ряд зовнішніх і внутрішніх чинників, які зумовлюють стихійні реноваційні процеси на об'єктах дерев'яного сакрального зодчества, та види ремонтно-реноваційних робіт.*

NEOVERNACULAR RENOVATIONS OF WOODEN CHURCHES IN RIVNE REGION

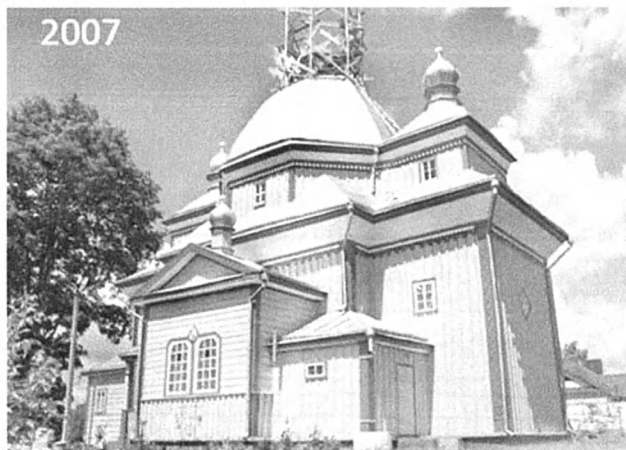
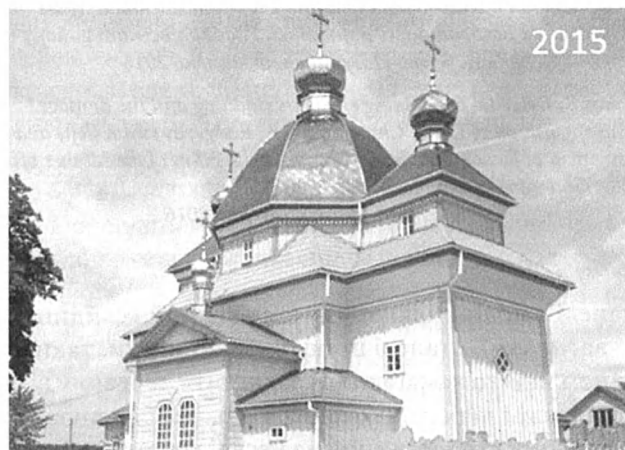
Рис. 1. Заміна покриттів з оцинкованої сталі на покриття з нітриду титану. Церква Преображення Господнього, смт Оржів Рівненського району. Фото П.А. Ричкова

Fig. 1. Repacing the galvanized steel roofing sheets with coating based on titanium nitride. Transfiguration of Christ Church, Orzhiv, Rivne rayon. Photo by P. Rychkov

Найпоширенішими різновидами ремонтних робіт є заміна покриття бань із оцинкованої сталі на покрівельні листи з нітриду титану, який здебільшого імітує позолоту. Також поширеною є заміна покриттів дахів профільованими сталевими листами яскравих кольорів (рис. 1). Часто відбувається заміна старих автентичних бань на нові, котрі виготовлені в спеціалізованих майстернях як масова, широко тиражована продукція.

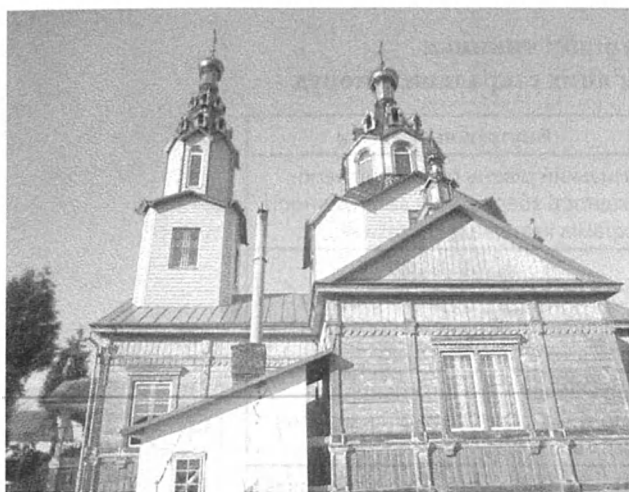
Рис. 2. Процес облицювання дерев'яного храму ПВХ-сайдингом. Церква св. Архангела Михайла. С. Нова Пляшева Радивилівського району. Фото Н. Лушнікової, липень 2016 р.

Fig. 2. PVC siding cladding of wooden temple in the St. Archangel Michael Church. Nova Pliasheva, Radyvyliv rayon. Photo by N. Lushnikova, July 2016

панелі з полівінілхлориду (так званий «сайдинг» і «вагонку»), сталеві профільовані листи, таким чином нібито намагаються захистити деревину від вологості і перепадів температур, не збільшуючи при цьому навантаження на несучі конструкції, досягаючи високої швидкості виконання ремонтних робіт при порівняно невисокій вартості (рис. 2–4).

В дерев'яній конструкції стін немає умов до накопичення вологи, оскільки деревина є пористим матеріалом. Втім, коли дерев'яні стіни покриваються металевими профільованими листами, сайдингом з полівінілхлориду, вони втрачають здатність до вільного і безперешкодного паропроникнення назовні. Це зумовлено практично нульовою пористістю таких штучних покриттів. Тому на межі деревини і синтетичного покриття утворюється конденсат. В поєднанні зі незадовільною природною вентиляцією (наприклад, в окремих випадках, через обшивання світлових барабанів пароізоляційними матеріалами), це в призводить до постійного зволоження конструкцій стін, що призводить до пошкодження деревини.

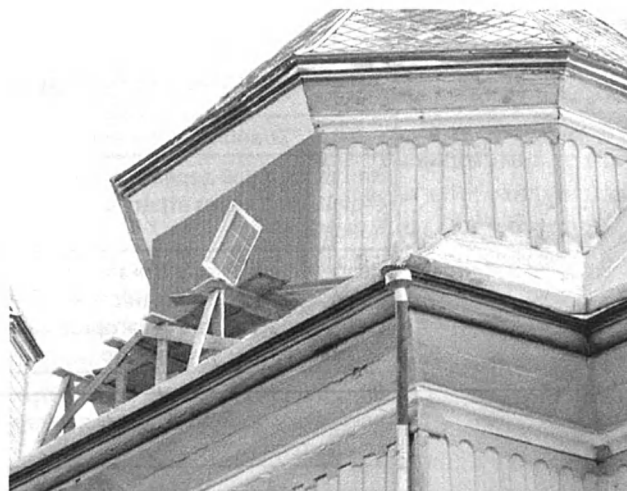
Рис. 4. Процес обшивання світлого барабану церкви Воскресіння Господнього профільованими металевими листами, с. Голишів Рівненського району. Фото П. Ричкова, липень 2016 р.

Fig. 4. Process of tholobate facing with corrugated steel sheets. Resurrection church, Holyshiv, Rivne rayon. Photo by P. Rychkov, July 2016

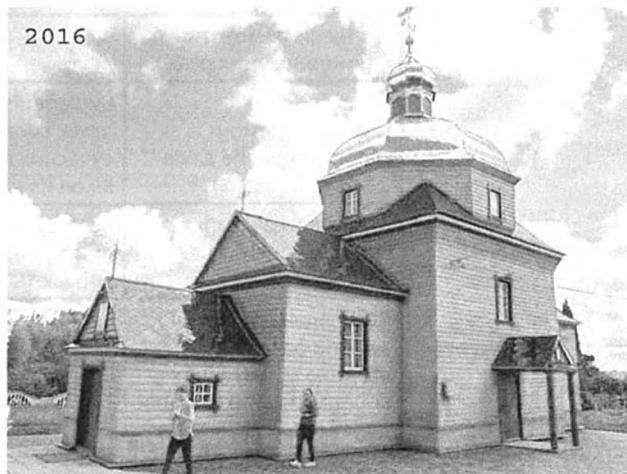
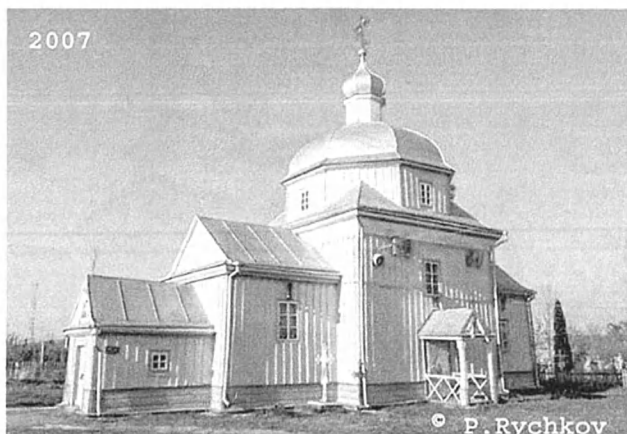
Рис. 5. Обшивка блок-хаузом церкви Успіння Богородиці, с. Караєвичі Рівненського району. Фото П. Ричкова

Fig. 5. Wooden cladding of the facades of the Dormition of the Virgin Church, Karayevychi, Rivne rayon. Photo by P. Rychkov

Застосування новітніх деревних матеріалів для опорядження фасадів храмів, наприклад, дошок

типу блок-хауз у вигляді сегментів оциліндрованих колод (брусів), також спотворює зовнішній вигляд храму, нівелюючи його архітектурний образ (рис. 5).

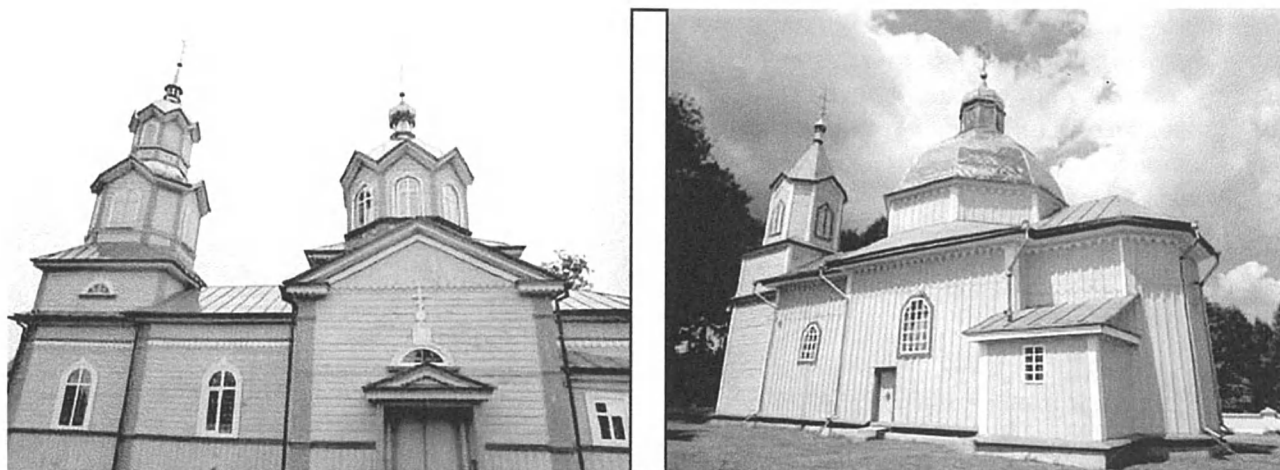
Рис. 6. Приклади фарбування фасадів олійною фарбою (зліва, церква Покрови Богородиці, с. Велика Омеляна Рівненського району, видимі відшарування фарби) та воднодисперсійною фарбою (справа, церква Св. Архангела Михаїла, с. Старожуків Рівненського району).
 Фото Н. Лушнікової, липень 2016 р.

Fig. 6. Facades painting: oil-base paint, Church of Intercession of Virgin, Velyka Omeliana, Rivne rayon, (left, spalling of paint layers is visible) and water-dispersion paint, St. Archangel Michael Church, (right).
 Photo by N. Lushnikova, July 2016

Традиційним способом захисту деревини від зовнішнього середовища та підкреслення архітектурної виразності дерев'яних храмів волинського регіону є фарбування. Переважно воно здійснюється найпоширенішими олійними фарбами низької цінової групи, які мають невисоку паропроникність, що викликає лущення, сколювання і втрату естетичних якостей зовнішнього опорядження вже через декілька років експлуатації. Це зумовлено процесами накопичення вологи на стику деревини і шару фарби.

Альтернативою олійним фарбам є водно-дисперсійні фарби, зокрема ті, які призначені саме для деревини. Незважаючи на вищу вартість, вони забезпечують й вищу довговічність фарбового покриття завдяки кращому зчепленню із деревиною, вищій гнучкості плівки фарби та паропроникності; гарантований термін експлуатації олійних фарб — до 6 років, воднодисперсійних — до 10 років (рис. 6).

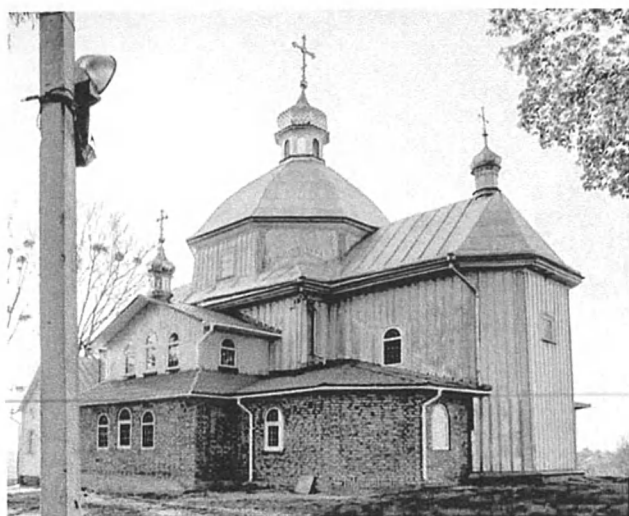
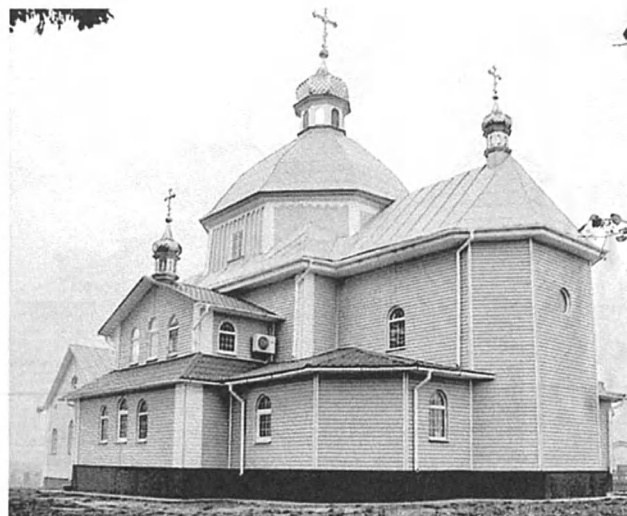
Рис. 7. Цегляна прибудова церкви Покрови Богородиці, с. Обарів Рівненського району. Фото П. Ричкова
Fig. 7. Brickwork annex of wooden church of Intercession of the Mother of God. Obariv, Rivne rayon. Photo by P. Rychkov

Непоодинокими є випадки влаштування прибудов до храмів із маскуванням первісного матеріалу опорядженням зі штучних матеріалів (рис. 7). На жаль, трапляються випадки і повного знищення храму з подальшою відбудовою з використанням нових матеріалів, як це відбулося з церквою в с. Розваж Острозького району, — пам'яткою архітектури національного значення (рис. 8).
