Тарас Мельник, Юрій Мельник

## ПОЛЬОВІ ДОСЛІДЖЕННЯ КАЗАРМИ

### ДУБЕНСЬКОГО ФОРТУ-ЗАСТАВИ У 2019–2020 РР.

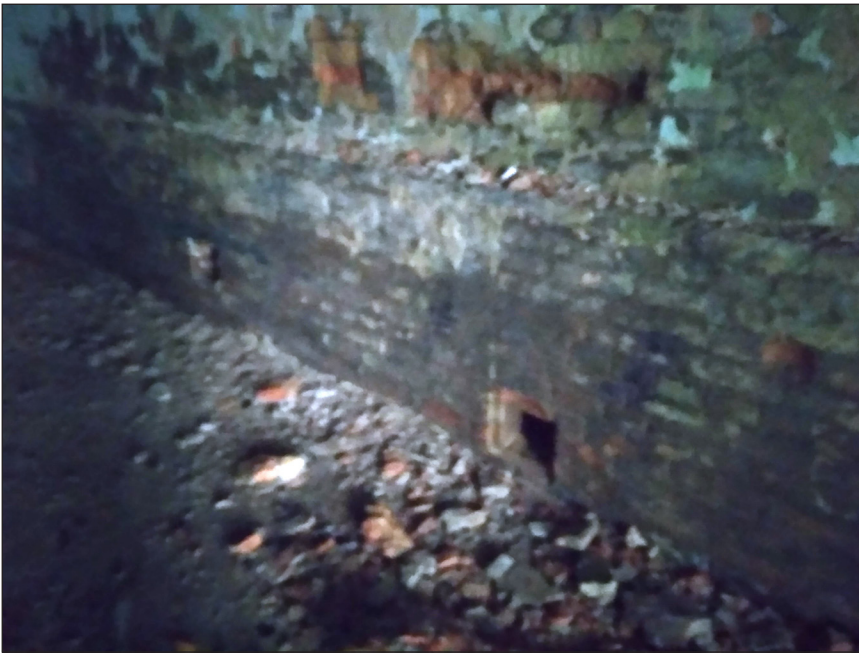
Фото 1. Сажові отвори в міжкімнатних стінах.

Опалення казарми здійснювалося на першому поверсі за допомогою печей на дрова. Товщина міжкімнатних перегородок складає 1,2 м. У них вбудовані канали, по яких, можливо, проходили продукти горіння і, таким чином, нагрівали стіну, яка ogrівала 4 суміжні кімнати 1 і 2 поверхів. На першому поверсі у кімнатах є спеціальні отвори для вигрібання сажі (фото 1). Таких отворів є 3, що свідчить про 5-канальну конструкцію печі з вертикальними каналами. Далі продукти горіння виходили в димар, розташований на даху споруди (фото 2).

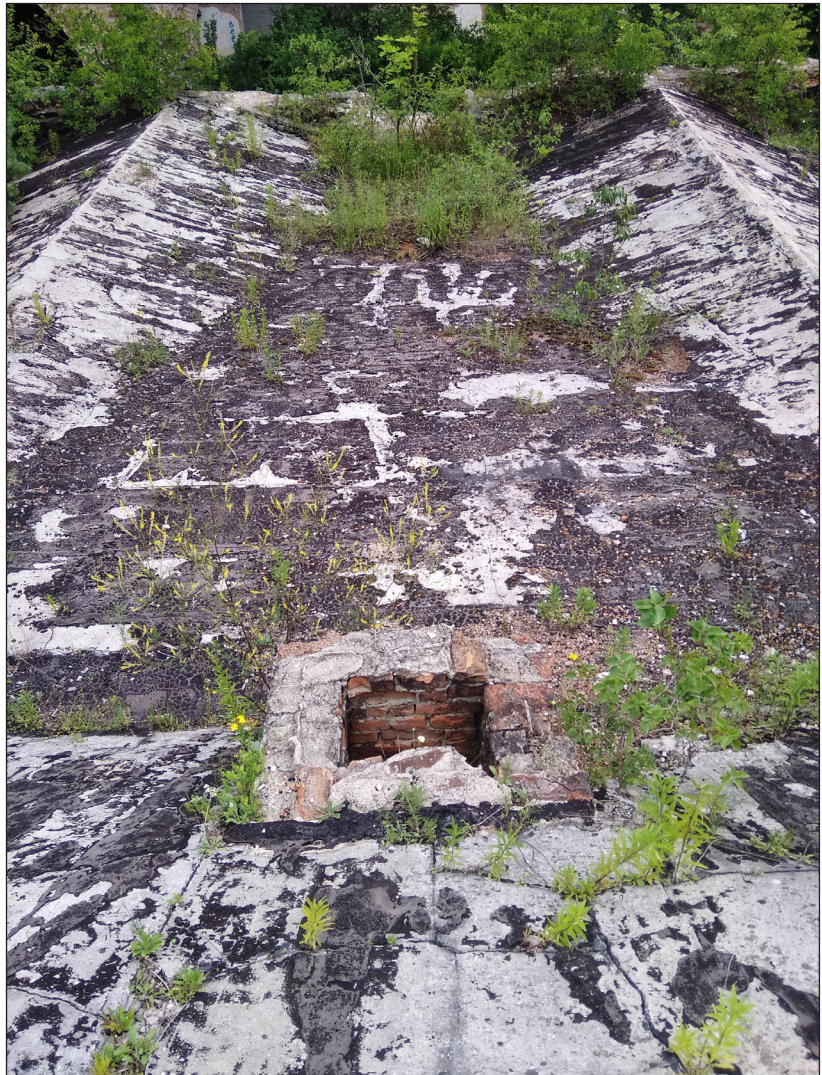
Фото 2. Залишки димаря.

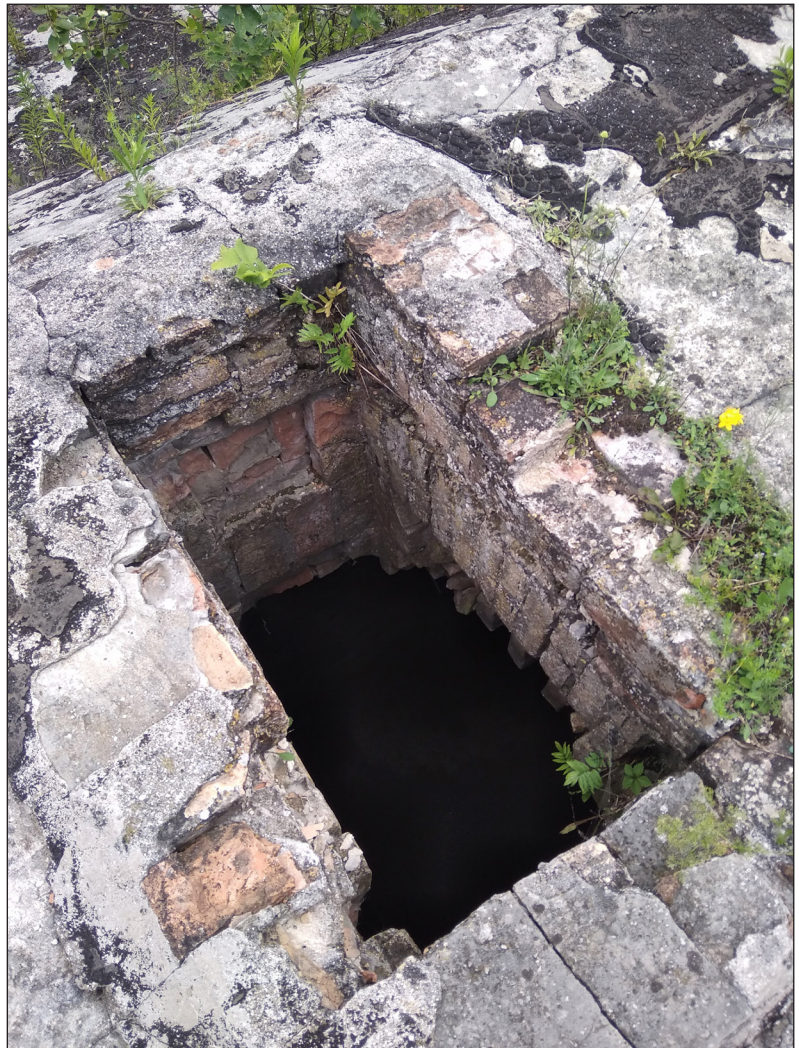
Фото 3. Світлове вікно головного коридору 2 поверху.

На другому поверсі, у головному коридорі розташовувалися два світлових вікна, які слугували для того, щоб освітлювати коридор у денний час доби. Ці вікна розташовувалися на стелі, по центру склепіння і прямо навпроти крайніх коридорних кімнат (фото 3).

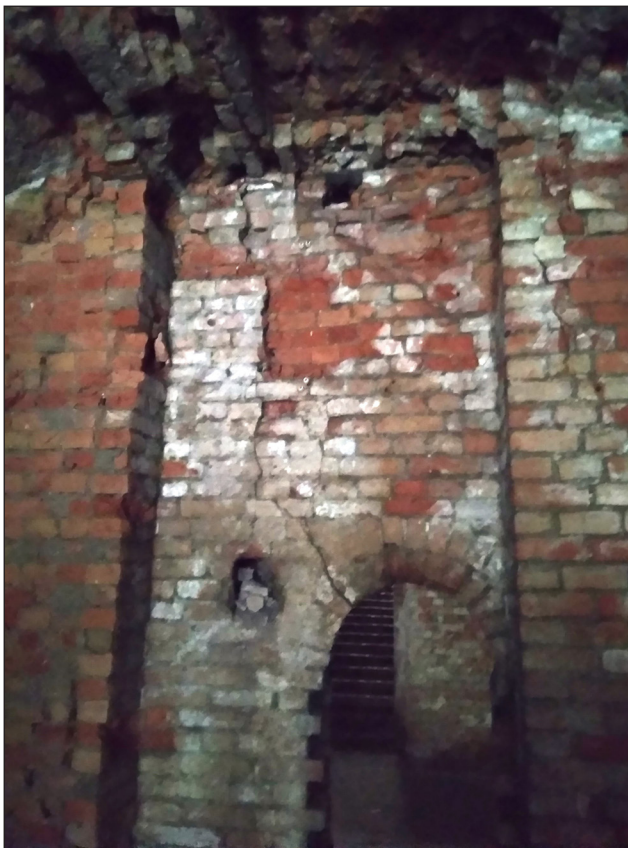
Фото 4. Вентиляційний отвір.

У кімнатах казарми була вентиляційна система. Вона розташовувалася у найвищій точці кімнати під склепінням (фото 4).

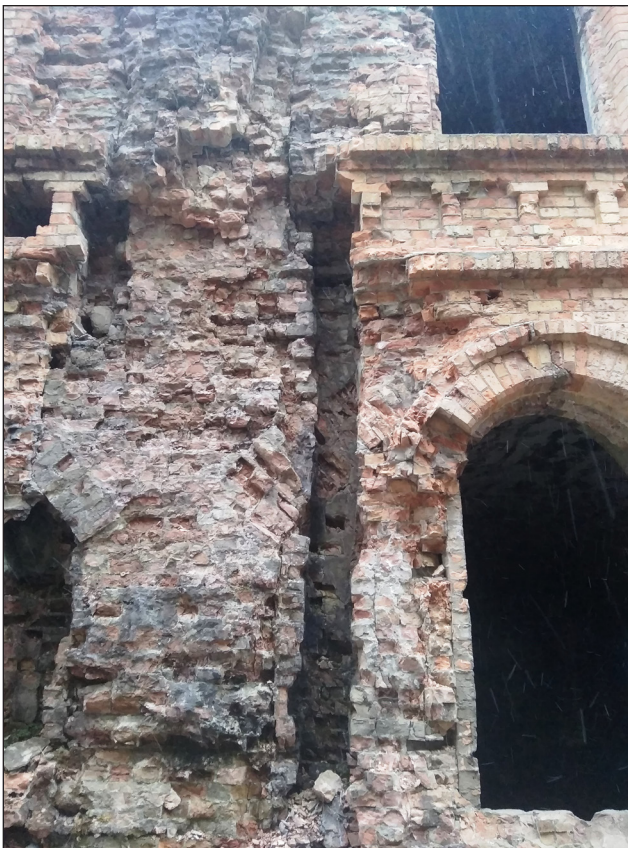
Фото 5. Зруйновані заглиблення для водозливних каналів.

Система водостоків була розташована навколо всієї будівлі. Її залишки можна побачити на самій будівлі казарм. Дах будови оформлений у вигляді склепінь і водозливних жолобів із дренажною системою, первісно засипаний землею, стічних ринв. Пізніше, у 1893—1894 рр., землю було знято і побудовано шатровий дах [4 с, 28—29]. Стічні ринви проходили ззовні будівлі на рівні 2 поверху, а потім заглиблювалися в будівлю (фото 5)

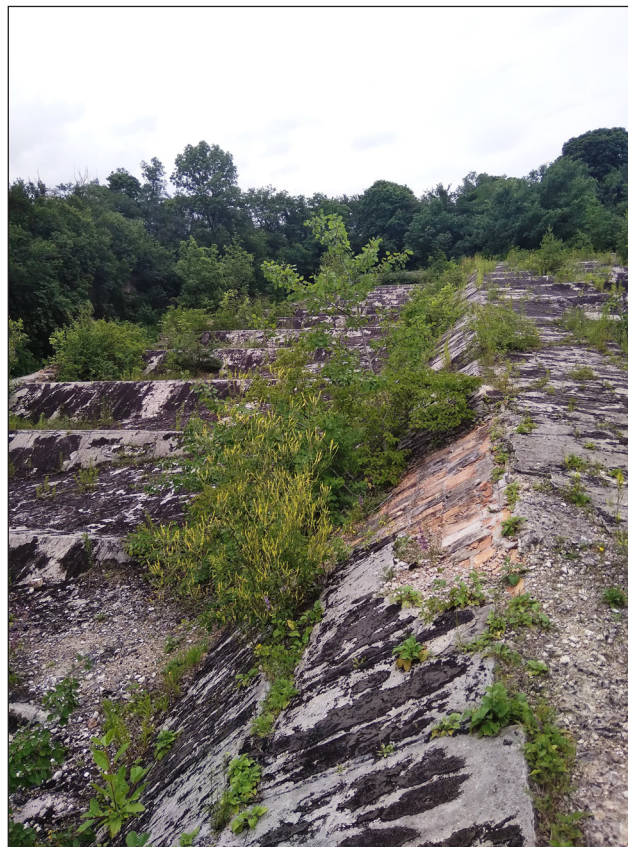
Фото 6. Залишки бітумного покриття.

і, мабуть, спеціальною дренажною системою вода відводилась десь поза форт. У 60-х роках ХХ ст. радянські будівничі демонтували пошкоджений дах і нанесли бітумне покриття (фото 6), яке під атмосферним впливом швидко втратило свої властивості, зруйнувалося і привело споруду до катастрофічної ситуації, яку ми спостерігаємо сьогодні.
