### ЯК ВИГЛЯДАВ КОСТЕЛ СВ. АНТОНІЯ ПАДУАНСЬКОГО В ЧЕРНЕЛИЦІ В 1921 РОЦІ?\*

*У статті вперше публікуються не введені до наукового обігу фотографії римо-католицького парафіяльного костелу св. Антонія Падуанського в Чернелиці, які знаходяться у фондах відділу рукописів Львівської національної наукової бібліотеки ім. В. Стефаника. На підставі детального аналізу фотознімків автор намагається відтворити вигляд архітектурної пам'ятки на початку 1920-х років.*

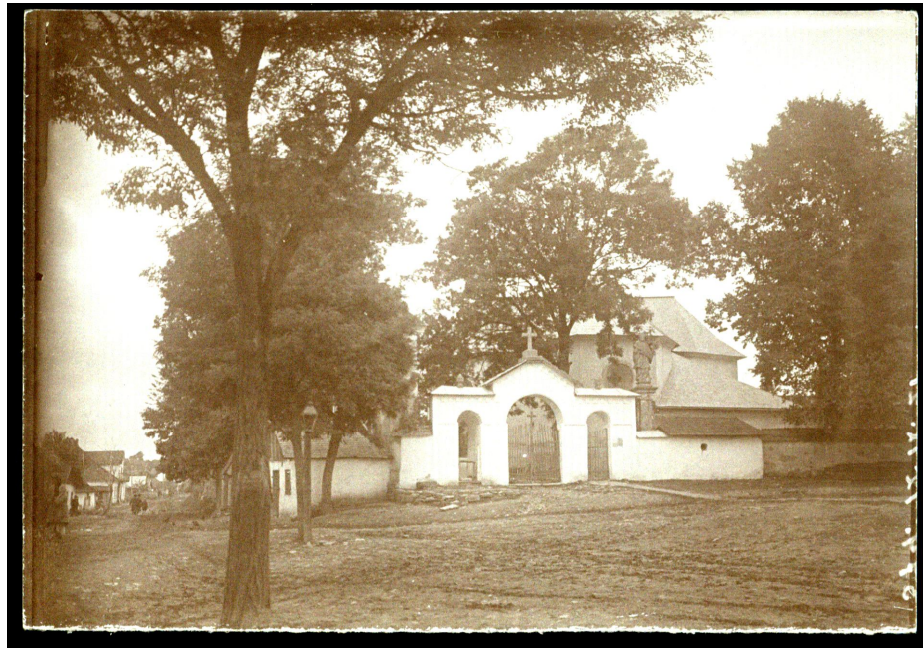
*Фотографія 1.* Загальний вигляд парафіяльного костелу св. Антонія Падуанського в Чернелиці. 1921 р. Львівська національна наукова бібліотека України імені Василя Стефаника. – Відділ рукописів, ф. 26, спр. УК-47/17, арк. 152

Перша фотографія відображає вигляд католицької святині в Чернелиці з боку центральної площі селища й з боку замку. У центрі фото знаходиться головний вхід на подвір'я сакрального комплексу у формі невеликих арочних воріт і двох бічних фірток. Поряд із ними бачимо кількадеметрову кам'яну статую св. Яна Непомуцького. Справа від входу видно кам'яну огорожу подвір'я. Зліва від входу – невеликий фрагмент кам'яної огорожі, фрагмент прихованої за деревами дзвіниці та невелика мурована будівля під дерев'яним гонтовим дахом. Призначення відміченої будівлі, з огляду на її фрагмен-

тарне та нечітке зображення, установити важко. На передньому плані знаходиться частина центральної площі селища з освітлювальним ліхтарем і деревом. На задньому плані, у центральній частині фотографії, видно будівлю костелу, зокрема, його гонтовий дерев'яний дах. Ліворуч бачимо центральну вулицю селища з тогочасною забудовою та невизначними силуетами кількох місцевих жителів. На зворотному боці фотографії вміщено напис олівцем “Чернелиця. Парафіальний костел. Загальний вигляд. З цвинтарною брамою” (“Czernelica. Kościół paraf. Wid. og. Z bramą cment.”), а також довоєнний інвентарний номер – 659/1. Фотографія виконана на твердому гладкому папері розміром 12x9 см<sup>26</sup>. Ідентичні копії фотографії, на м'якому папері, містяться на аркушах 150 і 153<sup>27</sup>. На першій із них у лівому нижньому куті видніються невеликі білі плями.

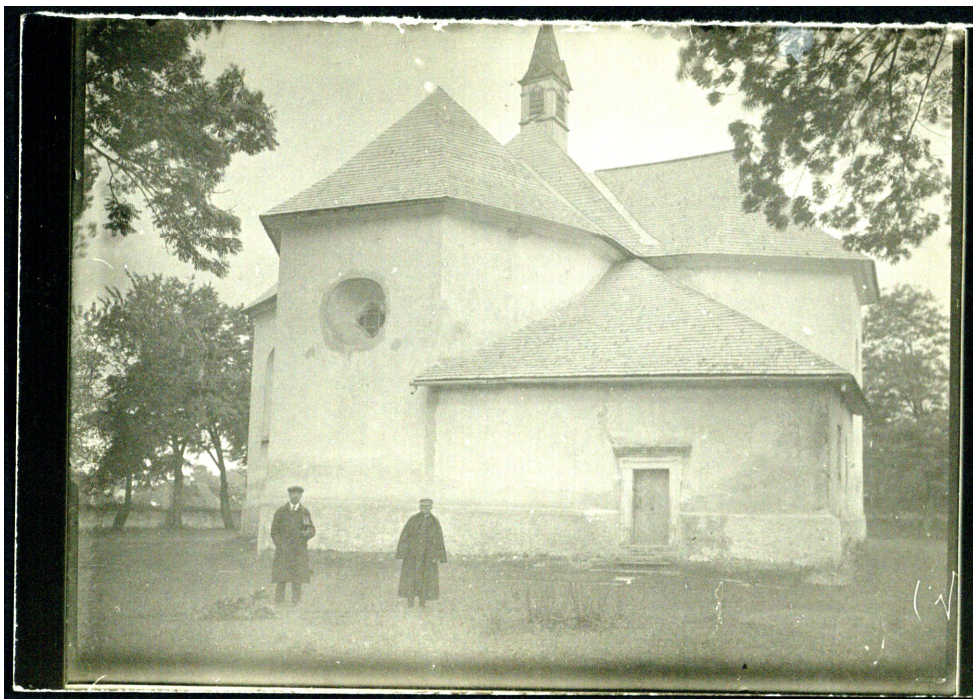
*Фотографія 2.* Східна сторона парафіального костелу св. Антонія Падуанського в Чернелиці. 1921 р. Львівська національна наукова бібліотека України імені Василя Стефаника. – Відділ рукописів, ф. 26, спр. УК-47/17, арк. 154

На другій із досліджуваних фотографій зображено римо-католицьку святиню зі східної сторони із заднім, “службовим” входом. Більшу частину знімка займає східний фасад костелу. Над його дахом бачимо високу вежу – сигнатурку – з гострим шпильчастим дахом. Ця фотографія сьогодні є єдиним зображенням згаданого архітектурного елемента костелу. Як і на попередній фотографії, тут добре видно дерев'яний гонтовий дах сакральної будівлі. На передньому плані бачимо двох чоловіків. Зліва й справа від костелу видно частини кам'яної огорожі та дерева, які росли на подвір'ї костелу. На зворотному боці зроблено напис олівцем “Чернелиця. Парафіальний костел. Східна сторона” (“Czernelica. Kośc. paraf. str. wsch.”), а також довоєнний інвентарний номер – 660/1. Папір, на якому виконане фото, твердий, а його розміри 12x9 см<sup>28</sup>. Ідентичне фото знаходиться на аркуші 155<sup>29</sup>.

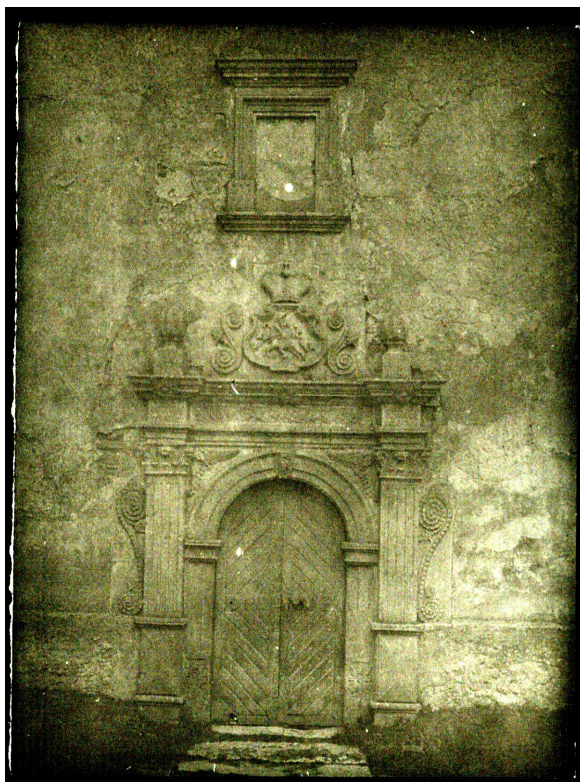
*Фотографія 3.* Головний портал парафіяльного костелу св. Антонія Падуанського в Чернелиці. 1921 р. Львівська національна наукова бібліотека України імені Василя Стефаника. – Відділ рукописів, ф. 26, спр. УК-47/17, арк. 156

На третій фотографії зображено головний вхід до костелу, розташований із західної сторони сакрального комплексу. Основну частину знімка займають вхідний арочний портал із масивними дерев'яними дверима й бароковим оздобленням XVII ст. і зображення герба Чарторийських "Rogoń". Над родинним гербом фундаторів костелу збереглося ренесансне віконне обрамлення без віконного отвору. Нині важко сказати, чи в оригінальному плануванні костелу в тому місці знаходилося вікно, котре могли замурувати пізніше, чи проект передбачав, що барокова кам'яна рама служила тільки прикрасою. Решту простору на фотографії займає західна стіна костелу. На зворотному боці міститься напис "Чернелиця. Костел. Головний портал" ("Czernelica. Kościół. portal gł."), а також старий інвентарний номер – 662/2. Папір, на якому виконане фото, м'який, а його розміри 9x7,5 см<sup>30</sup>. Копію цього фото без істотної візуальної різниці бачимо на аркуші 160<sup>31</sup>.

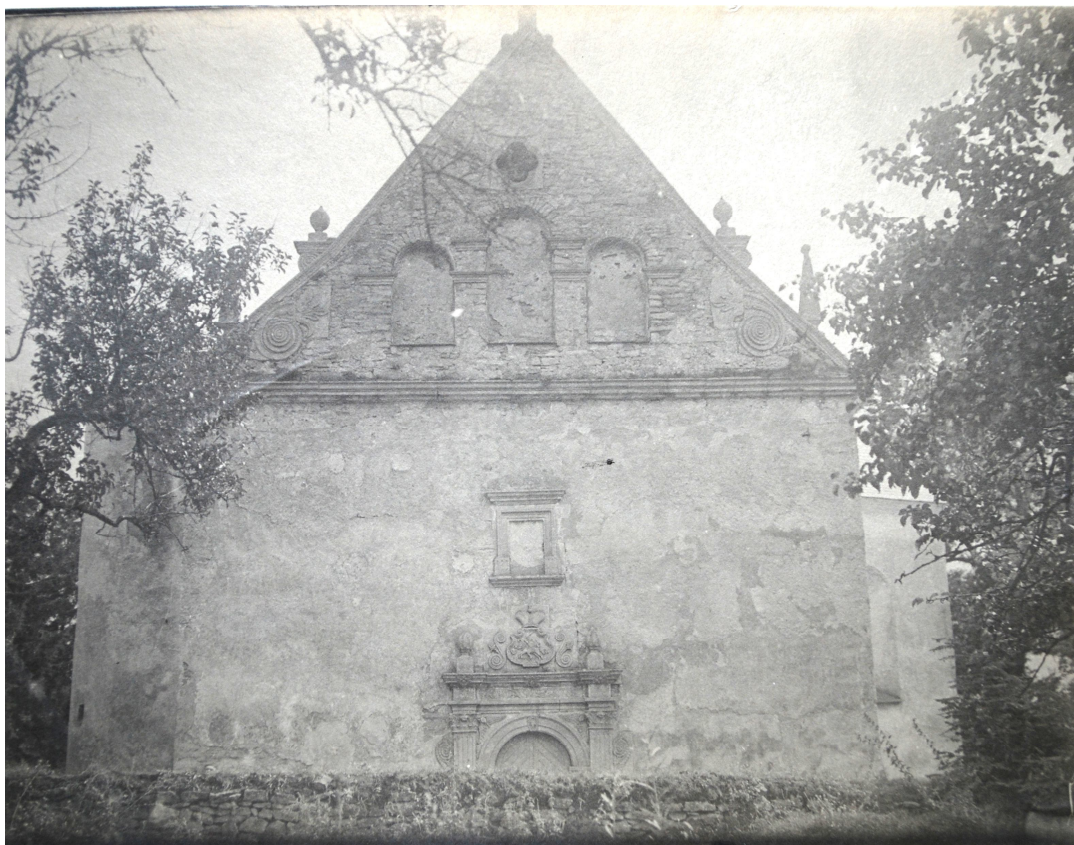
На четвертій фотографії зображено західну сторону костелу з головним входом до нього. На передньому плані знімка видно невисоку муровану з каменю огорожу. За нею, на основній частині фото, бачимо загальний вигляд західної сторони пам'ятки й фрагменти північної і південної сторони святині. В її нижній частині видніється вхідний арочний портал із дерев'яними дверима й ренесансним оздобленням і зображення герба Чарторийських "Rogoń", що великим планом представлено на попередньому фото. Над гербом видно барокове віконне обрамлення без віконного отвору. У верхній частині бачимо шпильчасту верхівку стіни. В її центрі знаходяться три віконні арочні обрамлення без віконних отворів. Над ними отвір у формі хреста, а поряд з ними, зліва й справа, барокові кам'яні прикраси у формі спіральних кілець. По обох

боках стіни й на шпилі – кам'яні прикраси. Над дахом справа бачимо фрагмент вежі з гострим шпильчастим дахом. Маргінеси фотографії займає рослинність. На зворотному боці міститься напис “Чернелиця. Парафіальний костел. Західна сторона” (“Czernelica. Kośc. paraf. str. zach.”). Розміри фото 12x9 см<sup>32</sup>. Копія цієї фотографії без істотної візуальної різниці знаходиться на аркуші 159<sup>33</sup>.

*Фотографія 4.* Західна сторона парафіяльного костелу св. Антонія Падуанського в Чернелиці. 1921 р. Львівська національна наукова бібліотека України імені Василя Стефаника. – Відділ рукописів, ф. 26, спр. УК-47/17, арк. 157

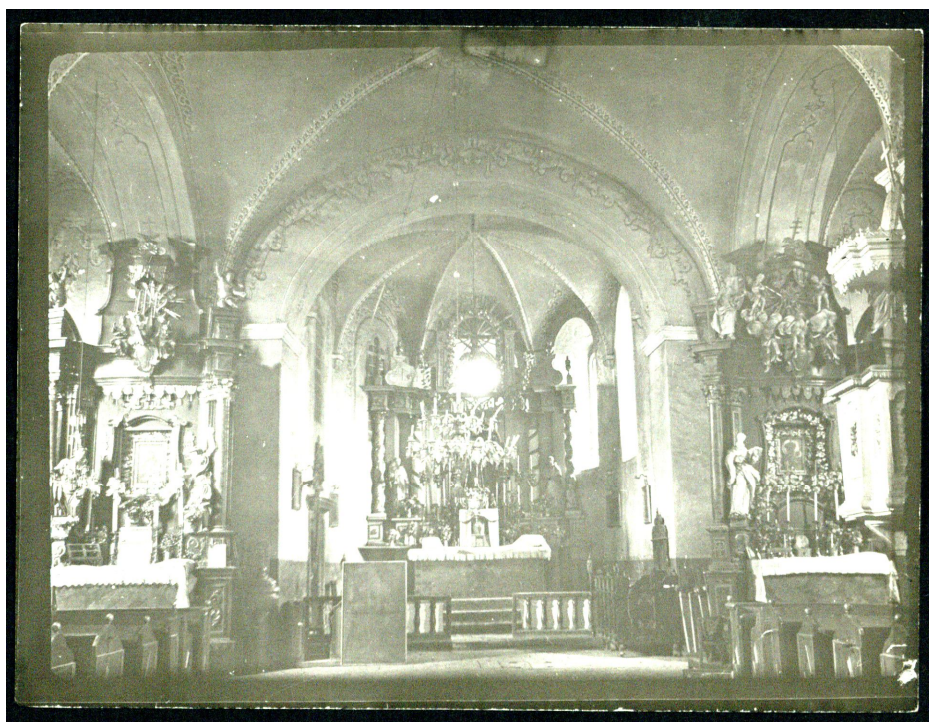
Остання фотографія відображає внутрішній вигляд католицької святині в Чернелиці. Безумовно, це ключова й найцінніша фотографія з львівської колекції. Більше того, на цей час вона є єдиним відомим фото, на якому зафіксовано внутрішнє оформлення костелу.

На передньому плані бачимо фрагменти підлоги й дерев'яні лавки, призначені для мирян. У центрі фотографії, зліва й справа знаходяться бічні пізньобарокові вівтарі. З лівого, північного боку – Найсвятішого Серця Ісуса Христа. З правого, південного боку – Ченстоховської Матері Божої. Центральні поля вівтарів займають ікони їхніх патронів, вони оздоблені різьбленими статуями незідентифікованих святих або пророків. Угорі вівтаря Найсвятішого Серця Ісуса Христа вміщено монограму IHS, а вгорі вівтаря Ченстоховської Матері Божої – могораму MARIA. На південній стіні нави – амвон з навісом. У центрі фотографії знаходиться головний, пізньобароковий вівтар. Ікону на головному полі вівтаря оточують фігури святих Домініка та Яцка, а також колони у формі спіральних різьблених стовпів. Угорі вівтаря – різьблена фігура Розп'яття.

Скинія заслонена білою сукнею. На північній стіні презбітерія видніється вхід до захристії, поряд з ним – сигнатурка. Біля південної стіни презбітерія – лавка для духівництва або для покровителів костелу, що більш імовірно, оскільки вона знаходиться вже за дерев'яними перилами. На всіх стінах презбітерія висять ікони стацій хресної дороги. Стійки перил дерев'яні, накриті білою скатертю. Стіни й склепіння нави та презбітерія покриті бароковою орнаментальною поліхромією.

*Фотографія 5.* Внутрішній вигляд парафіяльного костелу св. Антонія Падуанського в Чернелиці. 1921 р. Львівська національна наукова бібліотека України імені Василя Стефаника. – Відділ рукописів, ф. 26, спр. УК-47/17, арк. 158

На звороті фотографії олівцем написано “Чернелиця. Костел. Внутрішній вигляд” (“Czernelica. Kościół. wewnątrz”), а також довоєнний інвентарний номер – 663/1. Фотографія виконана на м’якому папері розміром 11x9 см<sup>34</sup>. Копія фотографії без візуальних відмінностей міститься на аркуші 161<sup>35</sup>.
