### **Луцька брама в Острозі**

Метою цієї роботи є показати важливість проведення цілеспрямованих досліджень фортифікацій, що має значно підняти туристичну привабливість міста.

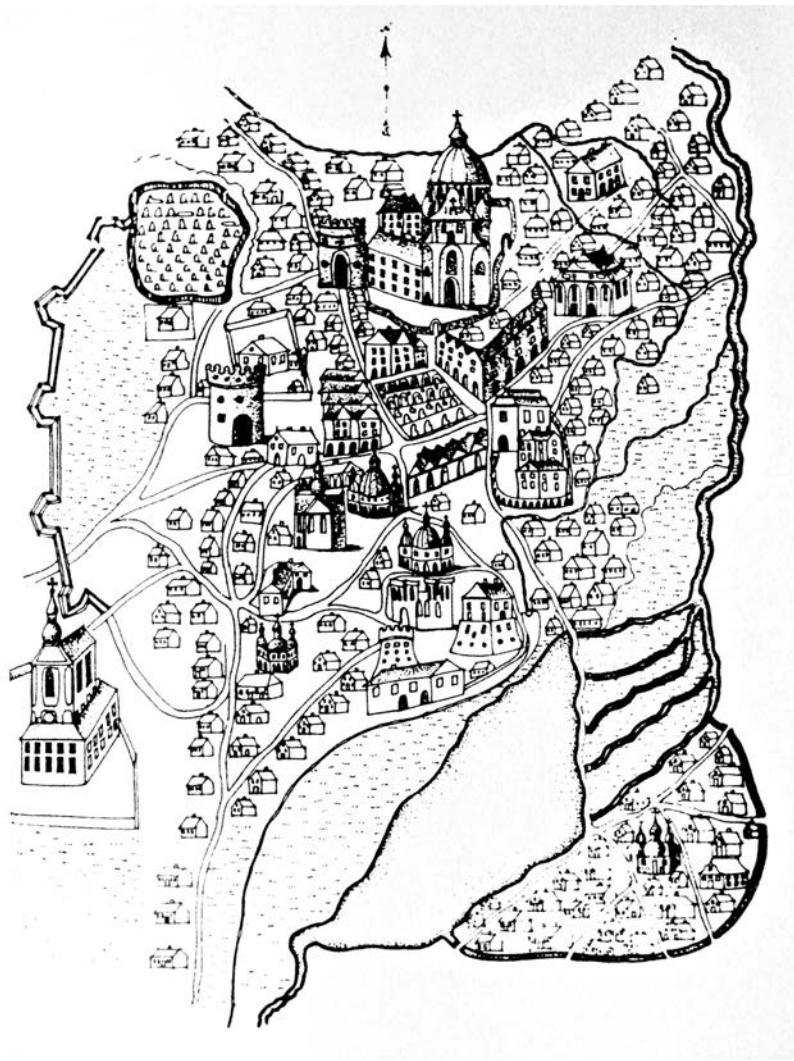
1. Ландшафтний план міста. Рычков П.А. Градостроительное искусство западной Украины. Рукопись диссертации на соискание ученой степени доктора архитектуры. Т. 2. Иллюстрации

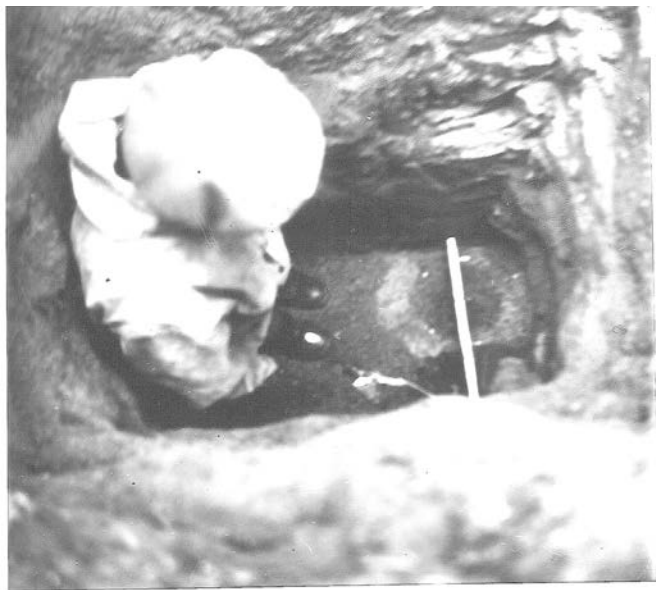
5. Фіксаці шурфа № 2 зі слідом палі. Львівська КАРМ Інституту "Укрпроектреставрація". Частина I. Т 1-1. Матеріали часткового дослідження Луцької брами в місті Острог, пристосування під музей книгодрукування. Львів, – 1980 р.

На ~30 см від поверхні залягає шар піску, під ним на 30 см – шар будівельного сміття з битою цеглою, черепками, вугіллям. Враховуючи розчистку завалів при реставрації, вугілля лежало на 0,8-1,0 м від поверхні, як помітно і в інших викопках для комунікацій на всій історичній території Острога. Ймовірно, це сліди підпалу міста в 1811 р. командою московських паліїв: ”Французький дипломат ( Е.П.Біньйон) повідомляв про цілу серію. пожеж, які мали місце у Києві, Бердичеві, Житомирі, Тульчині, Володимирі, Острозі, Дубно й ін... схоплені на місці злочину палії виявились недбало переодягненими у цивільне солдатами” [4] [1, с. 118, 120, 121]. До дна сухого рову на глибину 2,40 м від поверхні йде одночасова засипка суміші суглинку з чорноземом. В межах шурфа на ~ 0,5м від дна рову зотліле дерево в напрямку північного відкосу брами. (Див. Схему розташування шурфів, рис. 4.) Дно рову вкрито побутовим сміттям з черепками посуду та кахлів XVIII ст. На ясній суглинку дна рову чітко видно круглий слід палі D= ~27см. (Рис.3). Гніздо по зотлілій або витягненій палі заповнилося чорноземом засипки. Грунт в гнізді ідентичний ґрунту засипки рову. Серед сміття, що рівномірним шаром відклалось у рові, що є свідченням наявності дна рову на ~XVIII ст., майже над слідом палі знайдено уламок неполив’яної кахлі розміром 19,5см X 18,5см з румпою 10,5см, яка була передана до фондів Острозького краєзнавчого музею – КН 1955 інв. № 528. Кахля з рослинним орнаментом ідентична кахлі Новомалинського замку, що її Ю. Лашук датує XVI ст. [5] Паля була крайньою північною в опорі, від якої йшов постійний міст через рів.
