*Оксана БАЙЦАР-АРТЕМЕНКО, Кость ПРИСЯЖНИЙ*  
**ЛУЦЬКА БРАМА В ОСТРОЗІ. ДОСЛІДЖЕННЯ  
ТА СПРОБА РЕКОНСТРУКЦІЇ**

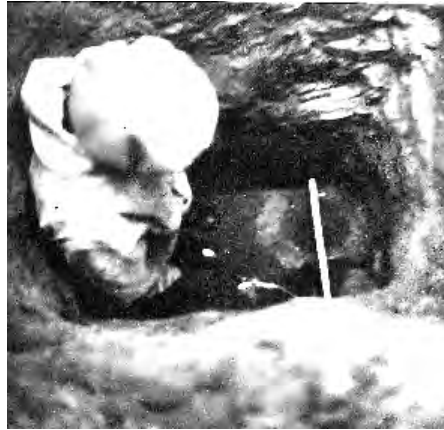
Рис. 3. Фіксація шурфу № 1 зі слідом палі

рову вкриті побутовим сміттям з черепками посуду та кахлів XVIII ст. На світлому суглинку дна рову чітко видно круглий слід палі  $D = \sim 27$  см. (рис. 3). Гніздо по зотлілій або витягненій палі заповнилося чорноземом засипки. Грунт у гнізді ідентичний ґрунту засипки рову. Серед сміття, яке рівномірним шаром відклалося у рові, що є свідченням наявності дна рову на  $\sim$ XVIII ст., майже над слідом палі знайдено уламок неполив'яної кахлі розміром  $19,5 \times 18,5$  см з румпою 10,5 см, яка була передана до фондів

Острозького краєзнавчого музею – КН 1955 інв. № 528. Кахля з рослинним орнаментом ідентична кахлі Новомалинського замку, що її Ю. Лашук датує XVI ст.<sup>5</sup> Пала була крайньою північною в опорі, від якої йшов постійний міст через рів.
