Ольга Смолінська, Петро Ричков

ДЗВІНИЦЯ ВОСКРЕСЕНСЬКОГО СОБОРУ В РІВНОМУ: ДО ІСТОРІЇ СПОРУДЖЕННЯ І РУЙНАЦІЇ

Стаття висвітлює історію проектування, будівництва та руйнації архітектурної пам'ятки, що не збереглася – дзвіниці Свято-Воскресенського собору в м. Рівне. Подані матеріали графічної реконструкції проектних креслень дзвіниці, виконані на основі архівних документів. Автори наводять загальний опис зруйнованої будівлі та її елементів. У статті подані фотографії дзвіниці 1930–50-х років.

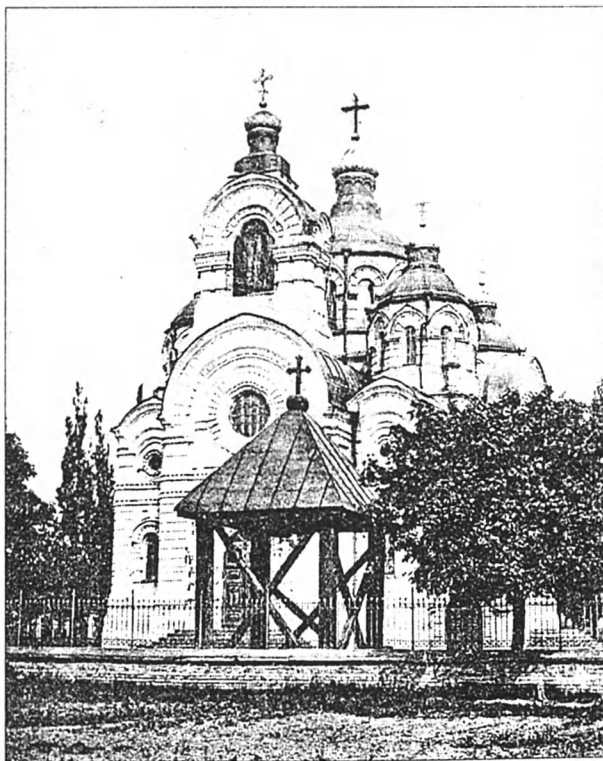
Рис. 1. Дерев'яна дзвіниця, що передувала мурованій.
Листівка, поч. XX ст.

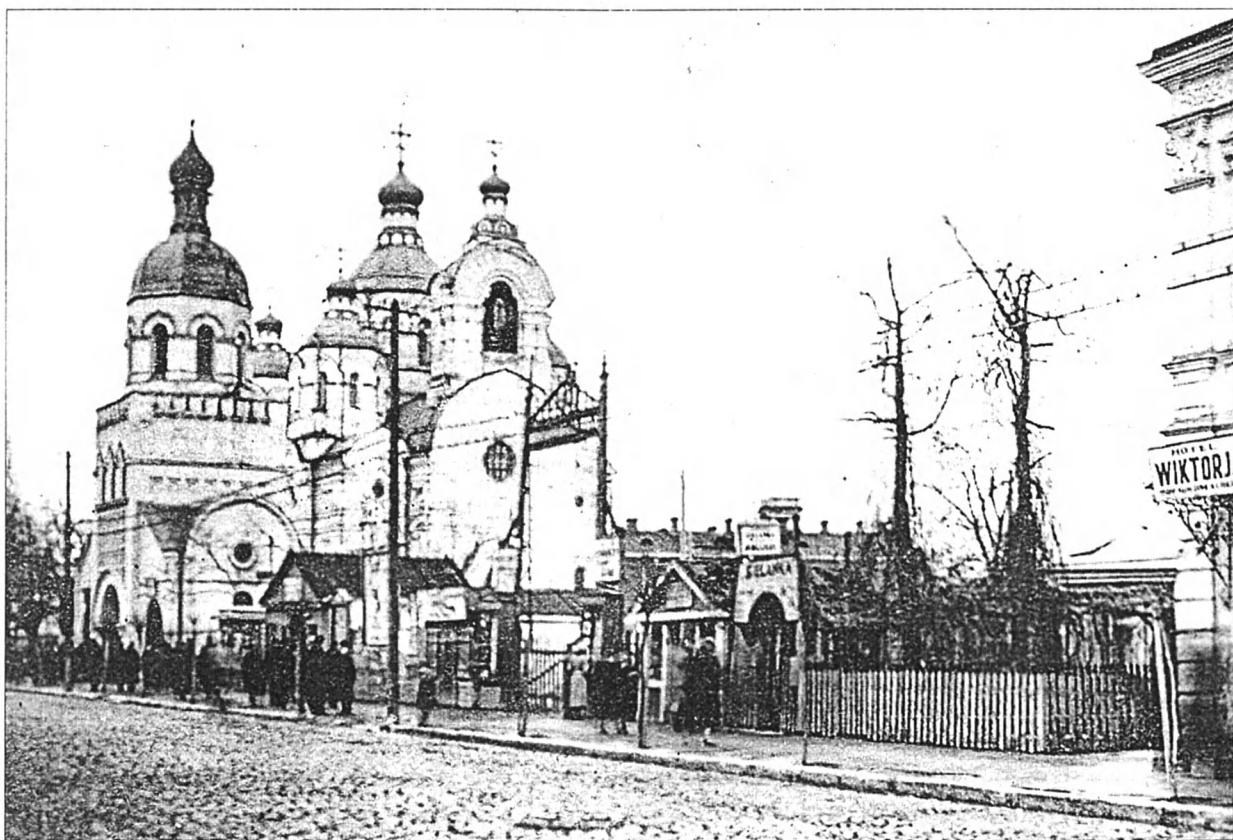
Рис. 3. Загальний вигляд дзвіниці та собору із заходу. Фото 1930-х рр. Надане В. Луцом.

За оповіддю місцевого старожила, дзвіниця була дуже гарна: мотив повторення певних елементів та деталей Рівненського собору відіграв значну роль у побудові архітектурного образу дзвіниці (рис. 3) [8]. Головна її риса – ярусність та пластичність силуету, монументальна виразність. Для створення відчуття повної гармонії з храмом майстерно була використана колористика – подібна до тієї, яку мав і сам собор. Традиційно білий обрис будови чітко промальовувався на тлі синього неба. Не золотий, а темно-зелений купол стрімко здіймався догори, щоб розтанути у верхівках дерев і довести тим самим, що краса втілюється не тільки в сріблі та золоті. Масив площини стін був злегка почленований і оживлений плямами вікон, які творили особливу гру світла та тіні (рис. 4, 5).

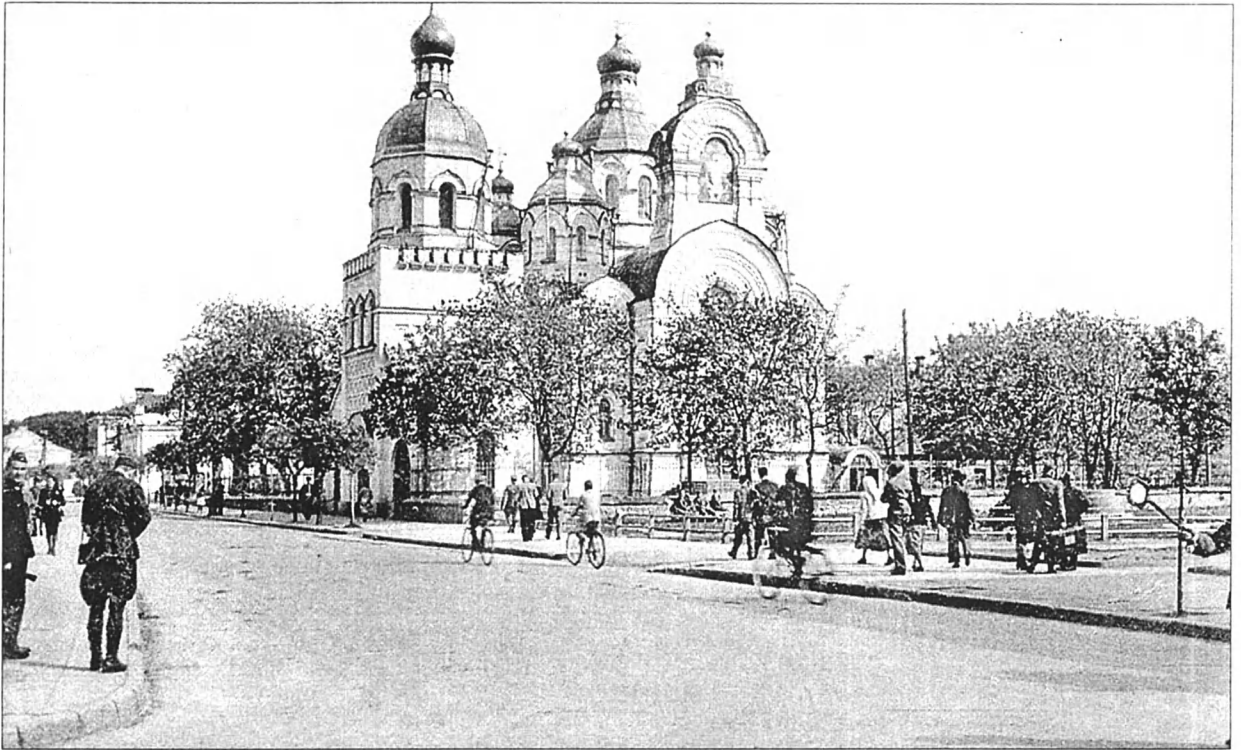
Рис. 4. Загальний вигляд дзвіниці з північного заходу. Фото 1942 р. Фонди РОКМ.

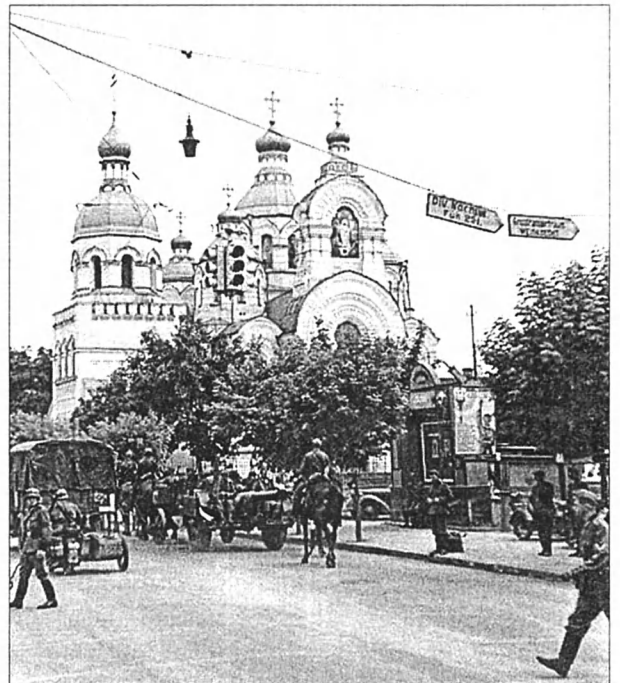
Рис. 4 а. Загальний вигляд дзвіниці з північного заходу. Фото 1941(?) р. .

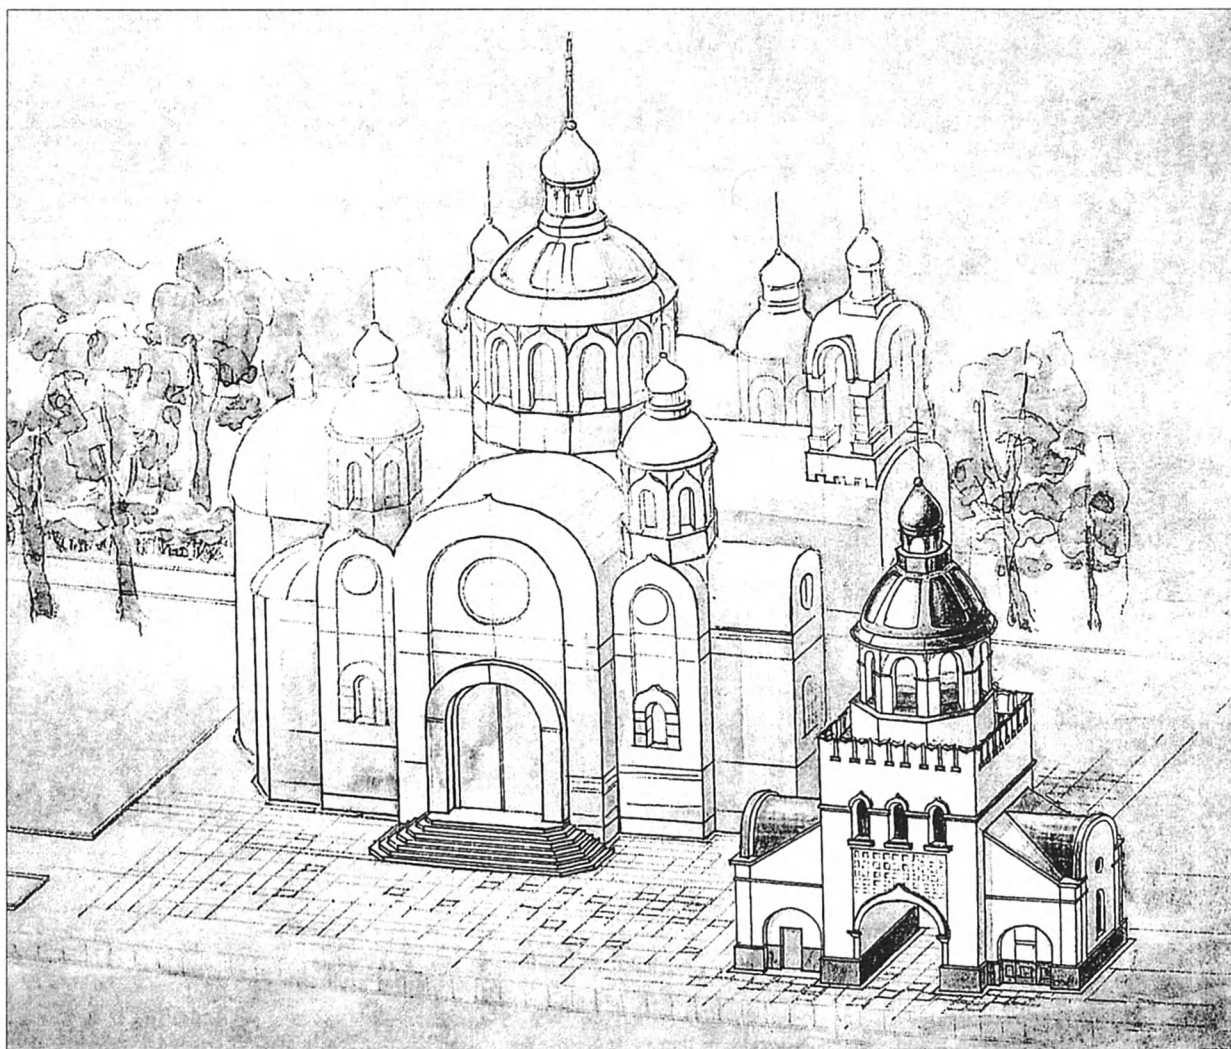
Рис. 8. Графічна реконструкція аксонометричної проєкції дзвіниці та собору, кресленик О. Смолінської. 2006 р.

Згідно віднайдених архівних документів дзвіниця у плані являла собою невеликий прямокутник з розмірами 5,5х 14,4 м і наскрізною прохідною аркою посередині [6]. Загальна висота будівлі сягала майже 26 м з хрестом (рис. 6, 7, 8). Характеризована споруда відзначалась органічним злиттям планово-просторової структури та її вияву в масах зовні. Нижній ярус дзвіниці творять центральна брама і невеликі приміщення, перекриті півциркульним склепінням, що примикають до неї з обох боків. На відміну від нижньої дещо приземистої частини, верхній ярус сформований у вигляді ажурного восьмигранного барабана, пронизаного

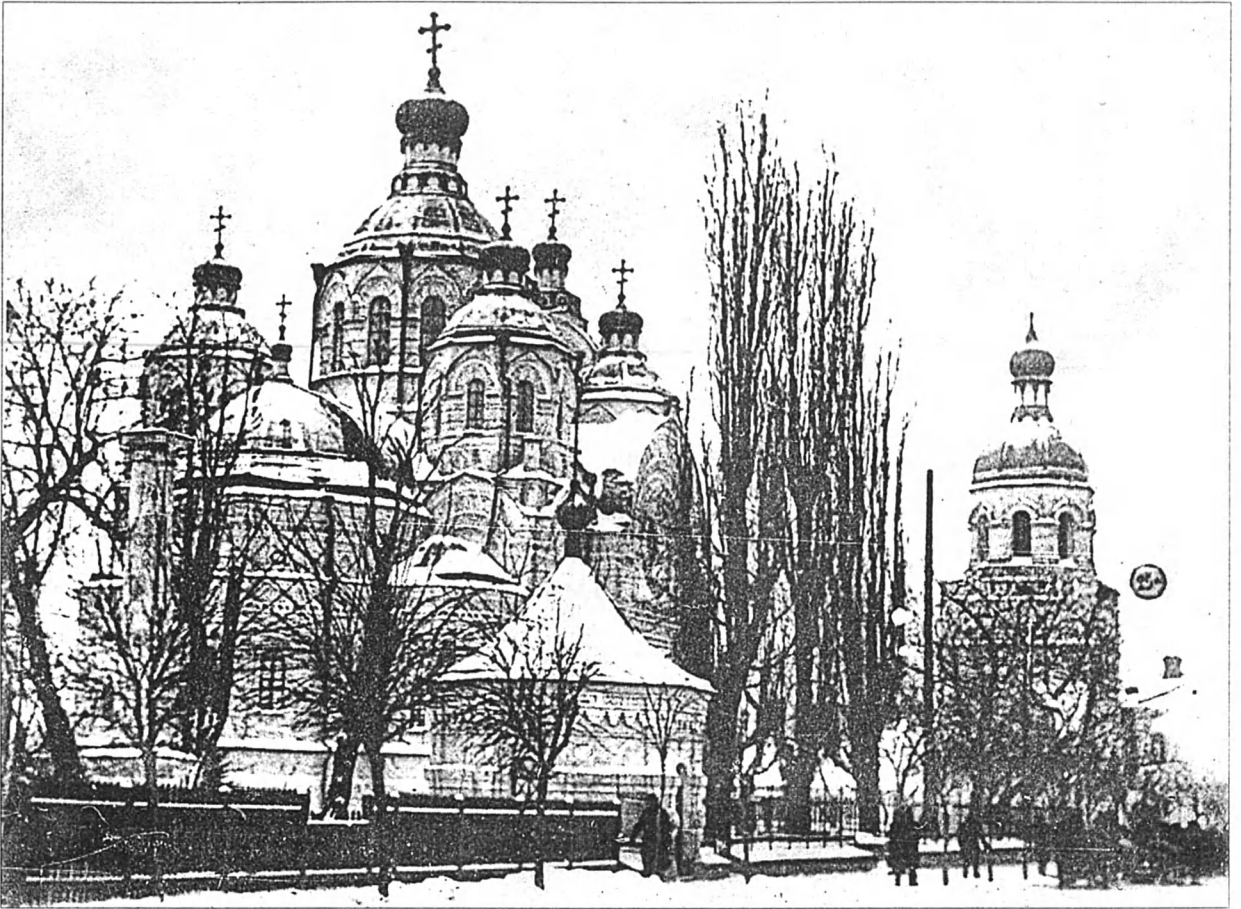
Рис. 9. Загальний вигляд собору, дзвіниці та каплиці з північного сходу. Фото поч. 1950-х рр. Фонди РОКМ

зазнали колона Божої Матері та капличка, що знаходилась на території Свято-Воскресенського собору [3,10]. Зруйнована каплиця залишилася не лише у пам'яті місцевих старожилів, а й на давніх фотографіях. Вона також була вирішена в архітектурній стилістиці Воскресенського собору (рис. 9). А з тих дзвонів, що знаходилися на дзвіниці, зі слів старожила [8], зробили пам'ятник комуністичному вождю В. Леніну, який згодом встановили на центральній площі Рівного.

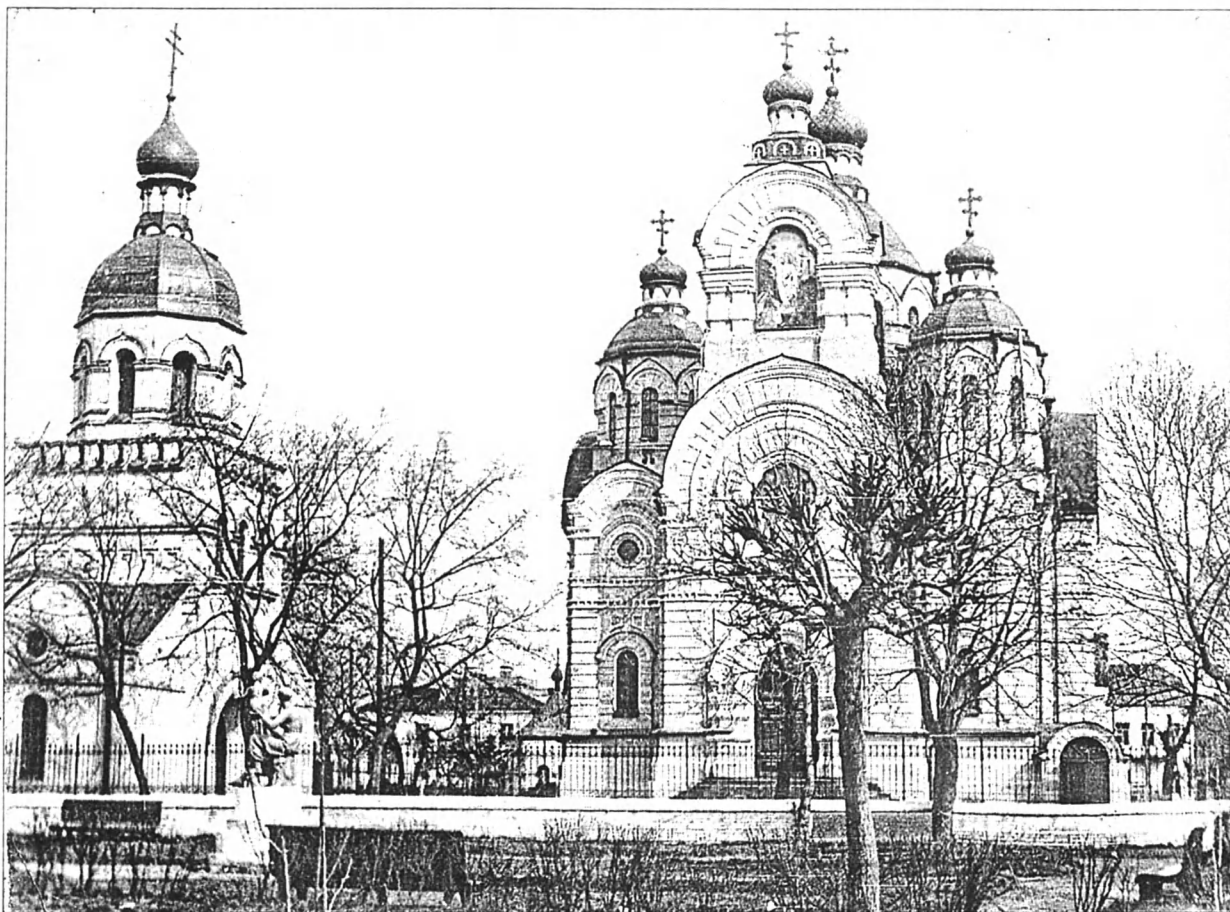
Рис. 11. Загальний вигляд дзвіниці та собору із заходу. Фото 1950-х рр. Фонди РОКМ.

до храму. Вони з ностальгією розповідають про колишню дзвіницю і як про невід'ємну приналежність Воскресенського собору, і як про одну з архітектурних принад старого міста (рис 10, 11).
