«ОГНИЩЕ»
В ПРОСТОРОВОМУ
КОНТЕКСТІ
РЕЗИДЕНЦІЇ КНЯЗЯ
ЯНУША ОСТРОЗЬКОГО
В МЕЖИРІЧІ
ОСТРОЗЬКОМУ

Анотація. На території давнього містечка Межиріччя Острозького знаходиться незвична пам'ятка архітектурного мистецтва, зафіксована в колишніх інвентарях як «піч» («огнище») XVII ст. Змістовний аналіз стародавніх інвентарних описів дозволяє точніше визначити її функціональне призначення і конструктивну роль в складі князівської резиденції краківського каштеляна Януша Острозького, збудованої в першій чверті XVII ст.

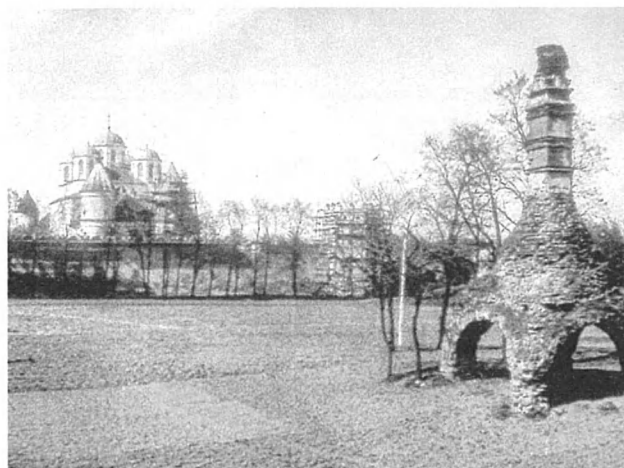
Рис. 2. Межиріч Острозький. «Огнище» на тлі монастиря. Фото В. Литвиненко. 1970-і рр.
 Fig. 2. Mezhyrich Ostrogi. "Hearth" in front of the monastery. Photo by V. Lytvynenko. 1970 s.

В 1970-і рр. на хвилі усвідомлення потреби збереження архітектурної спадщини в містечку розпочалися реставраційні роботи на колишньому францисканському монастирі і водночас, що логічно, значна увага була приділена занепалому «огнищу», яке знаходилося на грані повного знищення (рис. 2–3).

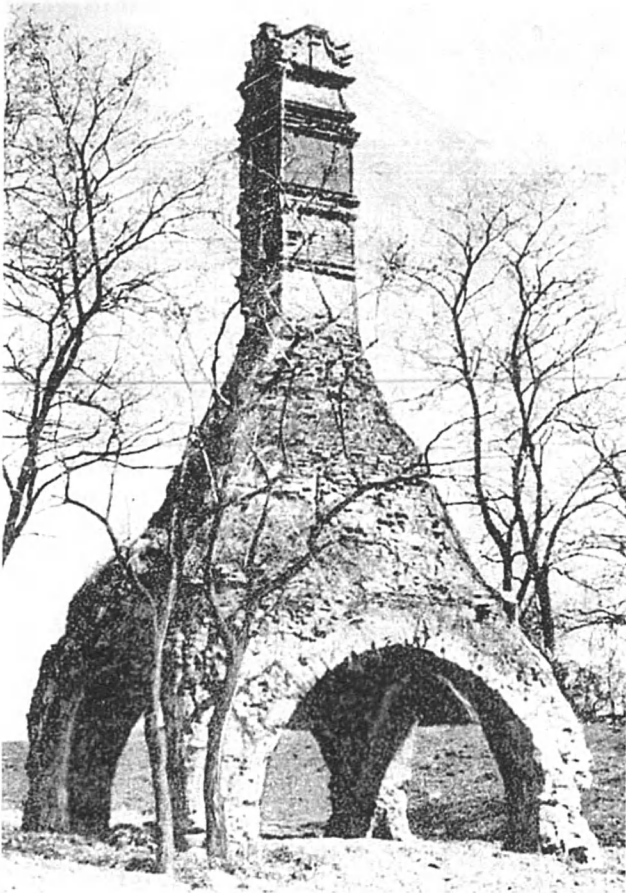
Рис. 3. «Огнище». Загальний вигляд з південного заходу.
Фото В. Литвиненко. 1970-х рр.
Fig. 3. "Hearth". General view from the South-West.
Photo by V. Lytvynenko. 1970s.

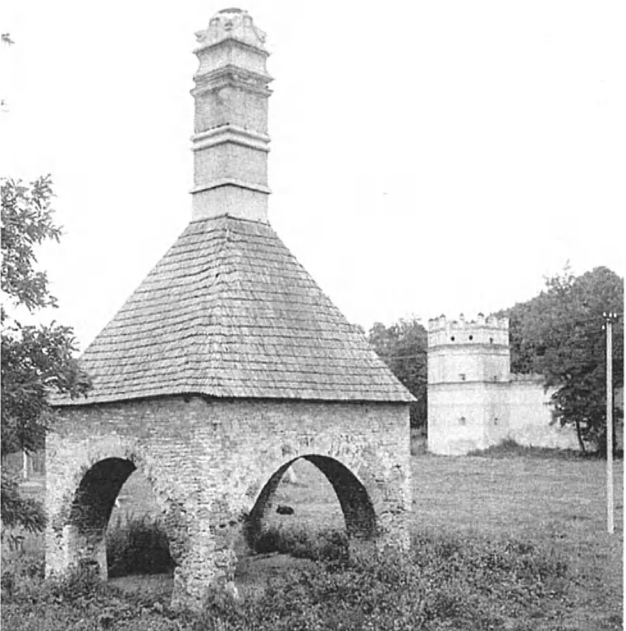
Рис. 4. «Огнище». Загальний вигляд з південного сходу.
Фото автора. 1985 р.
Fig. 4. "Hearth". General view from the South-East.
Photo by Author. 1985

втрачених мурувань з використання червоної цегли, споруді повернуті правильні геометричні форми. Конусна частина муруваної конструкції склепіння отримала ззовні пірамідальний дах з гонтовою покрівлею, а горішня частина комина відновила втрачені фрагменти свого ренесансного профілювання. Декілька фіксаційних фото характеризують загальний вигляд пам'ятки протягом останніх п'ятнадцяти років (рис. 4–6).

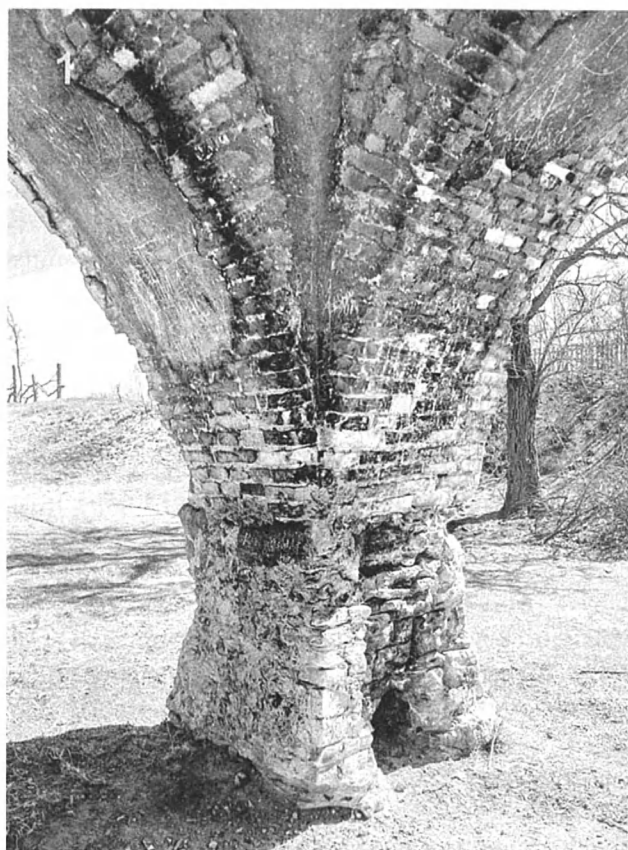
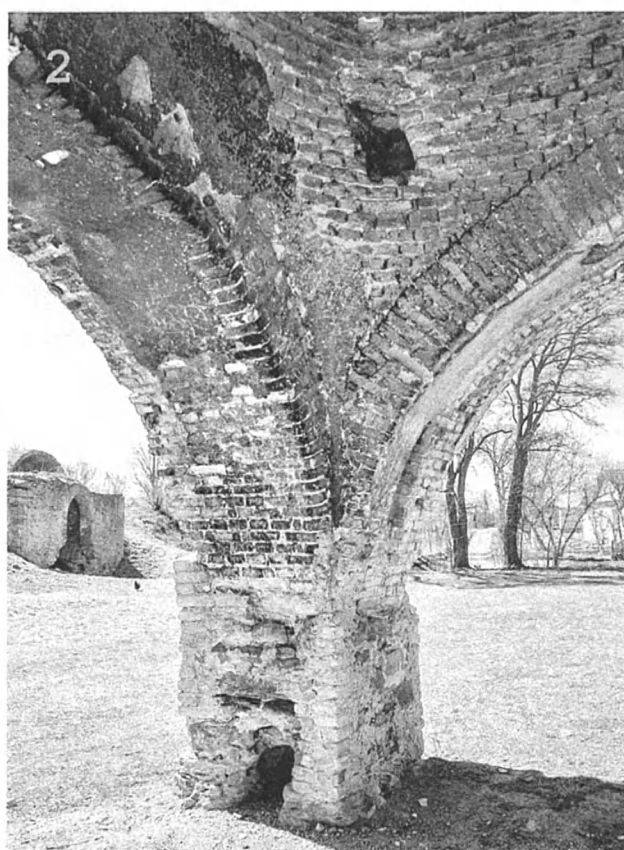
Рис. 7. «Огнище». Фрагменти південно-східної (1) та південно-західної (2) опор з отворами для «ринишоку».
Фото автора. 2015 р.

Fig. 7. "Hearth". Fragments of the South-East (1) and the South-West (2) supports with the holes for chute. Photos by Author. 2015

По-четверте, в інженерному сенсі найцікавіше це те, що ревізор зафіксував в складі «огнища» дубові «ринштоки» (ринви), які були прокладені під підлогою через отвори в нижній частина двох опор з південної сторони (рис. 7). Це є конкретне свідоцтво наявності зливної (каналізаційної) системи, — дуже рідкісний факт в інвентарях початку XVII ст. Певне, що від самого «огнища», а також, можливо, від згаданих в інвентарі окремо розташованих «кухонь» стічні води по спеціальним ринвам по спадаючому рельєфу спрямовувалися до Заславської брами, а далі природним водотоком попід брамою виводилися назовні за земляний вал. Загалом для Межиріччя початку XVII ст., оточеного з усіх сторін високими земляними валами питання водовідведення господарських та особливо атмосферних опадів було вкрай актуальним.

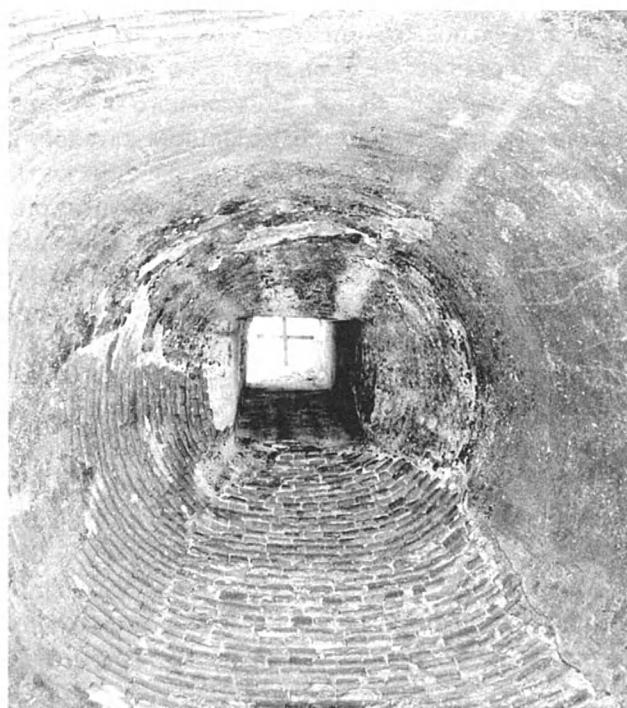
Рис. 8. «Огнище». Внутрішнє склепіння.
Фото автора. 2015 р.

Fig. 8. "Hearth". The inner vaults.
Photo by Author. 2015

Згідно інвентарного опису на усіх стінових конструкціях резиденції — як мурованих, так і дерев'яних — застосовувалося тинькування з наступною побілкою. Фрагменти цього оригінального тиньку, дякуючи захищеності від атмосферних впливів, все ще збереглися на внутрішніх поверхнях склепінчастого верху «огнища» (рис. 8). Значно меншою витривалістю відзначилася гонтова покрівля, застосована реставраторами в 1970-і роки на даху «огнища». Практично усі чотири скати цього даху за чотири десятиліття прийшли до непридатного стану і сьогодні гостро потребують заміни (рис. 9).

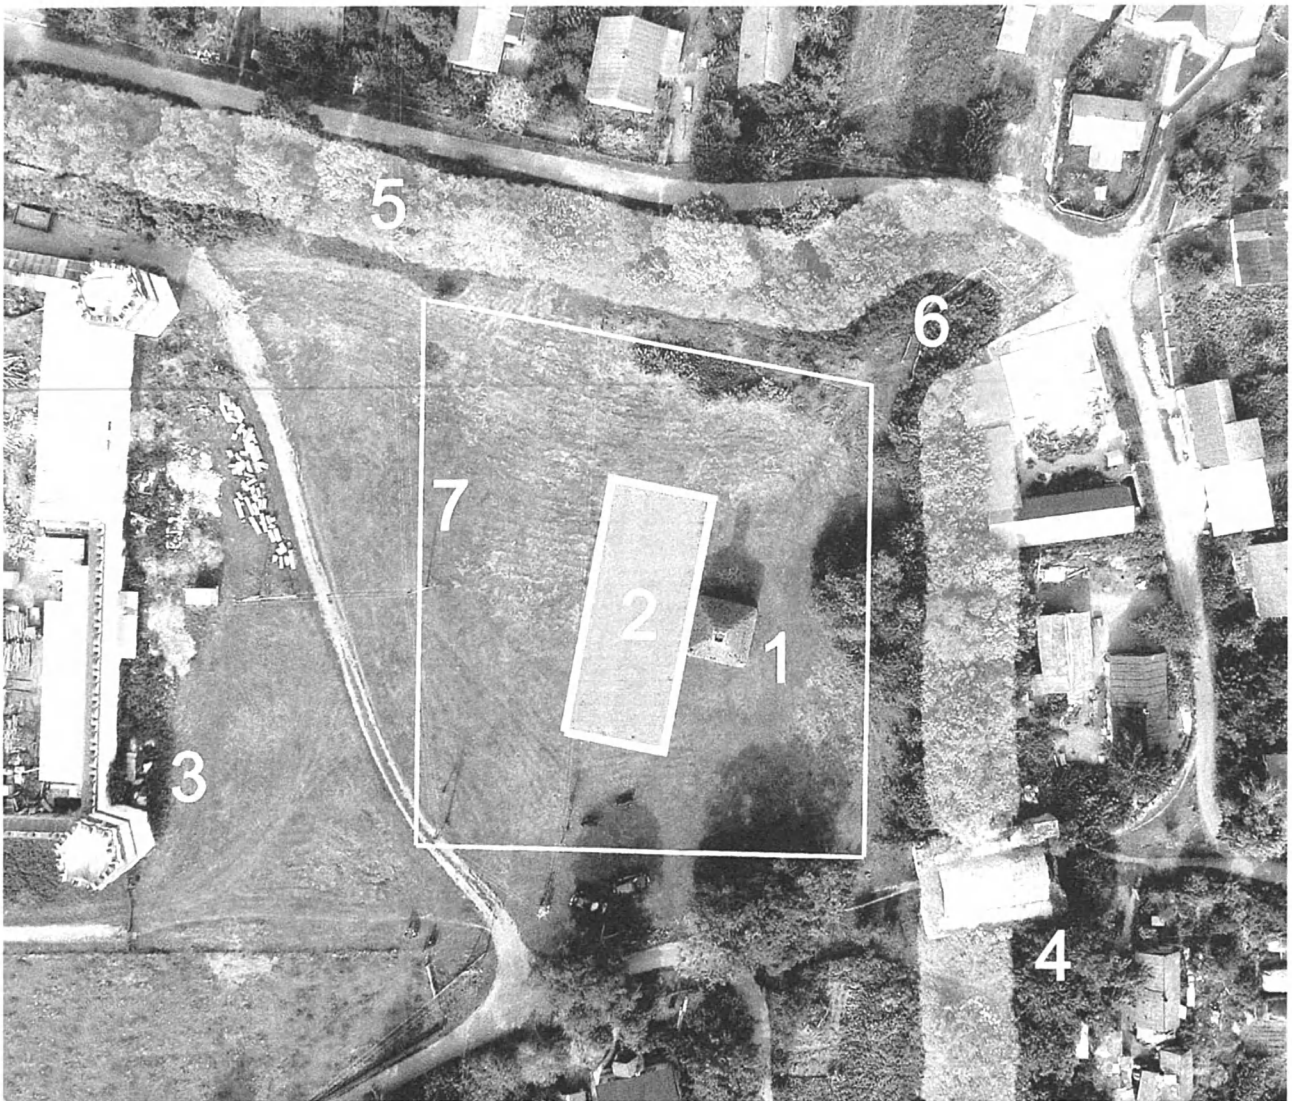
Рис. 11. Межиріч Острозький. Сучасна локалізація «огнища». Опрацювання автора по фото М. Наумця, 2018 р.:
1 — «огнище»; 2- головна будівля резиденції (втрачена); 3 — монастир; 4 — Заславська брама; 5 — земляний вал;
6 — південно-східний бастион; 7 — орієнтовна межа князівської резиденції

Fig. 11. Mezhyrich Ostrozhkyi. The actual localization of the "hearth". Photo by M. Naumets. Treatment by Author. 2018:
1 - "hearth"; 2 — main building (lost); 3 — monastery; 4 — Zaslavsky gate; 5 — earth wall; 6 — South-East bastion;
7 — approximate border of the princely residence

Відштовхуючись від наявних відомостей, можна в узагальнений просторовий спосіб допасувати до уцілілого «огнища» навколишні архітектурні об'єкти (існуючі і втрачені) (рис. 11).
