Михайло САГАЙДАК

НОВІ ДАНІ ПРО УКРІПЛЕННЯ “МІСТА ЯРОСЛАВА”

(за матеріалами археологічних досліджень 1981 і 2001 років)

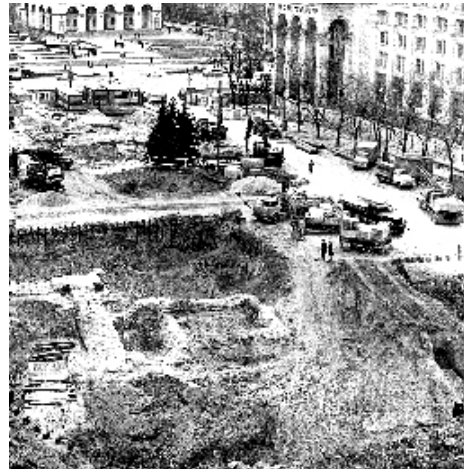
Рис. 4. Вигляд з півночі котловану будівництва на пл. Жовтневої революції із залишками цегляних фундаментів Печерських воріт XVIII ст. в центрі. 1981 р. (фото М. Сагайдака)

Найзначніше відкриття 1981 р. – виявлення на глибині 3,7 м на рівні давнього горизонту проїзду давньоруського часу та локалізація літописних Лядських воріт ¹⁰. Тоді ж детально досліджено й зафіксовано залишки дерев'яних та цегляних Печерських воріт XVII–XVIII ст. На жаль, характеристика культурного шару та стратиграфія ділянки міської території на той час залишилися не вивченими (рис. 4).

Залишки і дерев'яної, і цегляної Печерської брами досліджені 1981 року (рис. 4). Над ворітним проїздом Лядської брами на глибині 3,0–3,2 м від рівня сучасної денної поверхні зафіксовані залишки дерев'яних конструкцій Печерської брами. У центральній частині брами, за стратиграфічними спостереженнями, проїзд міг бути завширшки від 3,0 до 3,5 м. На це вказують залишки двох товстих колод, що стояли вертикально і могли бути встановлені з рівня культурного шару, зафіксованого на позначці 1,75 м. Міцні дубові колоди, вкопані в землю на 1,0–1,3 м, були розраховані на досить значне навантаження. Виявлені матеріали свідчать, що під час ремонтних робіт 1654 року та під час будівництва нових Печерських воріт 1674 року, земляний вал на місці проїзду прокопували не до

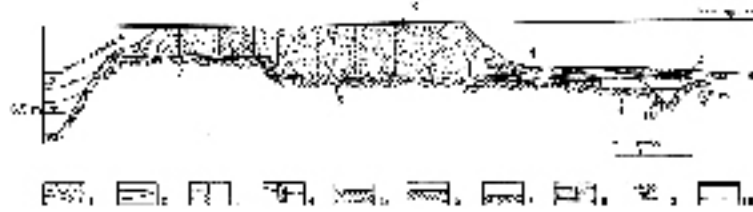
Рис. 7. Поперечний переріз оборонного валу та рову по осі південний схід – північний захід: 1 – засипка клітей валу; 2 – рів; 3 – залишки внутрішньовалових клітей; 4 – залишки колод; 5 – культурний шар під насипом валу; 6 – культурний шар на прилеглий міській території; 7 – материк; 8 – ґрунт перемішаний з вугіллям; 9 – рівень дна котловану; 10 – дренажний рів

Основу валу становив досить щільний шар лесу та глини з великими фракціями “озаліженого” ґрунту (рис. 7). Над ним у деяких місцях простежено шар перепаленого ґрунту завтовшки до 0,4 м. Місце, вибране для спорудження валу, перед зведенням насипу ретельно нівелювалося. В результаті підготовчих робіт утворювався культурний шар із супіску й решток горілого дерева, фрагментів кераміки. Рівень підосви валу в районі воріт мав перепад до 1 м. Вища площа завширшки 12,4 м розташовувалася з боку поля, нижча – бл. 16 м – з боку міста. Слід зазначити, що на досліджених ділянках не виявлено залишків обробки дерева, тобто складові частини конструкції оброблялися осторонь. Цілісність і структура давнього горизонту на материк у районі схилу свідчить про відсутність спеціального ескарпування.

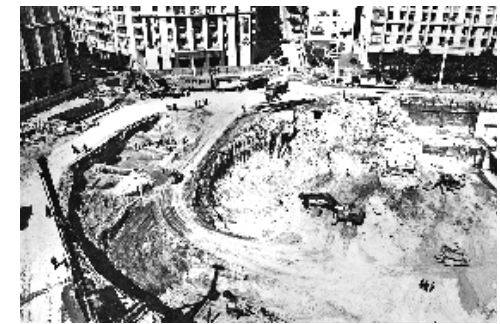
від останньої кліті валу, розташованої з боку міста, у будівельній траншеї виявлено давньоруський культурний шар потужністю 1,2–1,3 м. У стінах котловану зафіксовано рештки зрубних жител, які, за виявленим у їх заповненні матеріалом, датуються XI–XII ст.

Рис. 9. Вид з півдня котловану будівництва на Майдані Незалежності. 2001 р. (фото К. Шматова)

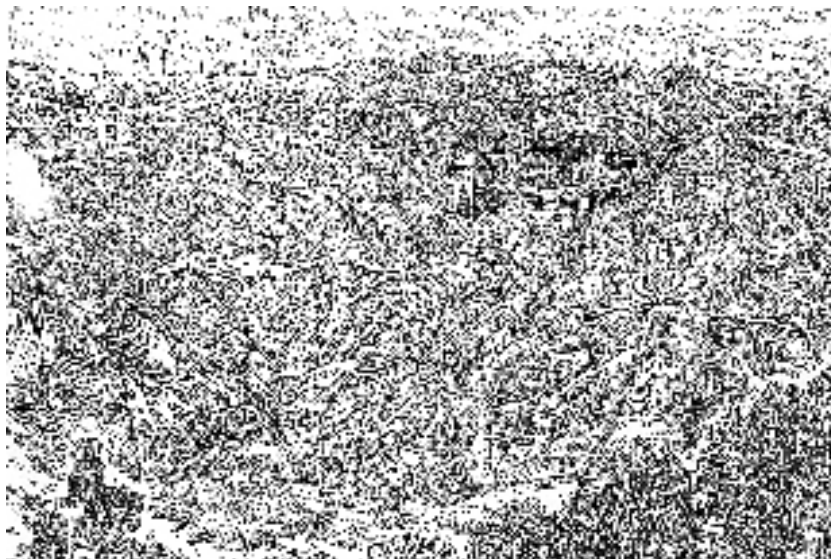
Рис. 11. Київ X – початку XI ст. (до будівництва “міста Ярослава”). Реконструкція М. Сагайдака.

З періодом будівництва оборонних споруд, можливо, пов’язане функціонування двох одночасних доріг, досліджених на розкопах 3 й 5, якими підвозили будівельні матеріали і ґрунт для насипу. В цей самий час припиняють існування два водостоки зі схилів Старокиївської гори, можливо, для їх відведення у витоках були проведені спеціальні дренажні роботи (рис. 11).

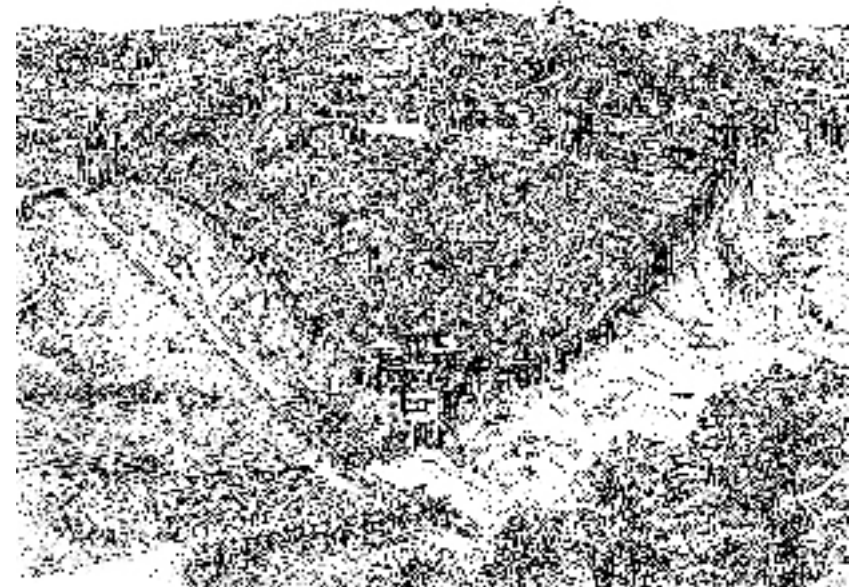
Рис. 12. Київ XI–XII ст. Реконструкція М. Сагайдака.

воріт, та напрямом валу. Цей принцип планування району був панівним продовж усіх віків функціонування міських кварталів, незважаючи на численні пожежі та стихійні явища (рис. 12).
