Ольга Травкіна

## БОРИСОГЛІБСЬКИЙ СОБОР М. ЧЕРНІГОВА У 1618–1648 РР. (до 900-річчя Борисоглібського собору)

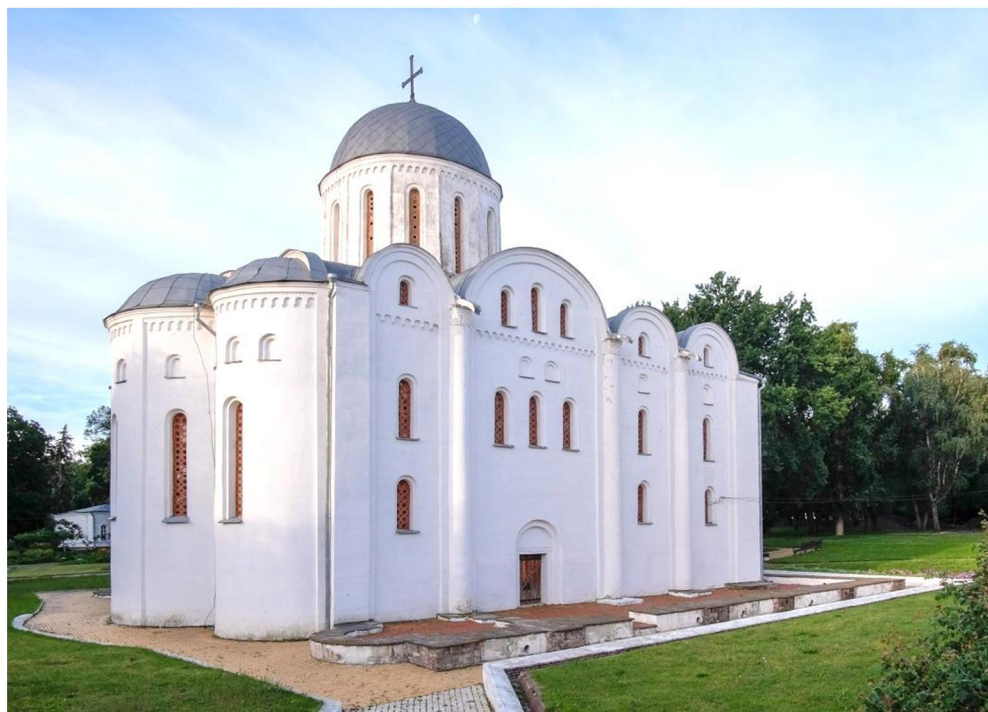
Іл. 1. Борисоглібський собор у Чернігові. XII ст.  
Реставрація М.В. Холостенка, 40–50-ті роки XX ст.

У 2023 р. виповнилося 900 років від часу першої писемної згадки про Борисоглібський собор у Чернігові (Лл. 1). Відтак, питання дослідження історії стародавнього храму набуває особливої актуальності, зокрема в період 1618–1648 рр., коли Чернігово-Сіверщина входила до складу Речі Посполитої, оскільки в цей час відбулися суттєві перебудови собору.
