НОВІ ДОСЛІДЖЕННЯ ВОСКРЕСЕНСЬКОЇ ЦЕРКВИ В ПЕРЕЯСЛАВІ-ХМЕЛЬНИЦЬКОМУ

В. О. Харламов, Г. В. Трофименко

«АРХЕОЛОГІЯ», № 3, 1992 р.

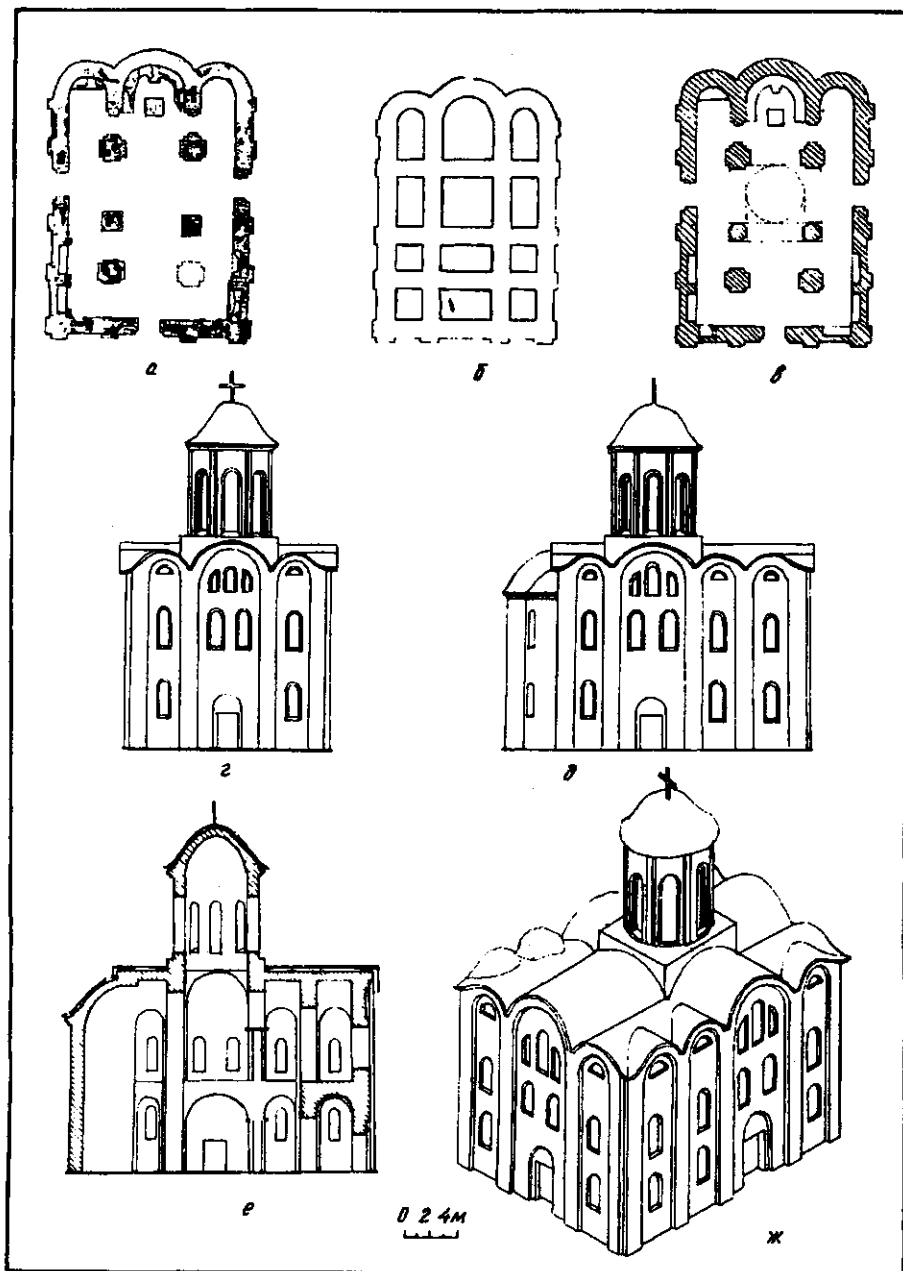
Рис. 1. Переяслав-Хмельницький. Воскресенська церква першої половини XII ст. : а) план за матеріалами розкопок М. К. Каргера; б) план фундаментів. Реконструкція авторів; в) план стін. Реконструкція М. К. Каргера; г) західний фасад. Реконструкція авторів; д) північний фасад. Реконструкція авторів; е) повздовжній розріз. Реконструкція авторів; ж) загальний вигляд пам'ятки. Реконструкція авторів.

Влітку 1989 р. Архітектурно-археологічна експедиція ІА АН УРСР під керівництвом В. О. Харламова виконала архітектурно-археологічні дослідження Воскресенської церкви з метою її відновлення (рис. 1).

Дослідження 1989 р. в цілому підтвердили результати розкопок 1953 р. Розкопаний храм є шестистовпною тринефною спорудою, зі східної сторони завершений трьома півциркульними апсидами. Зорієнтовано будівлю повздовжньою віссю захід-схід з азимутом 77°. Її довжина по зовнішньому контуру стін (по центральному нефу) — 21,1 м, з шириною 14,2 м. Відповідно розміри стін по внутрішньому контуру — 18,5 і 11,7 м.

Три пари опорних стовпів поділяють внутрішній простір Воскресенської церкви на три нави. Центральна нава майже вдвічі ширша від бокових. Всі три пари стовпів мають різний перетин. Західна пара стовпів хрещата в плані, центральна — восьмигранна на квадратній основі, східна також хрещата, але з додатковими вузькими лопатками зі східного боку, відповідно лопаткам півкруглих торців абсид.

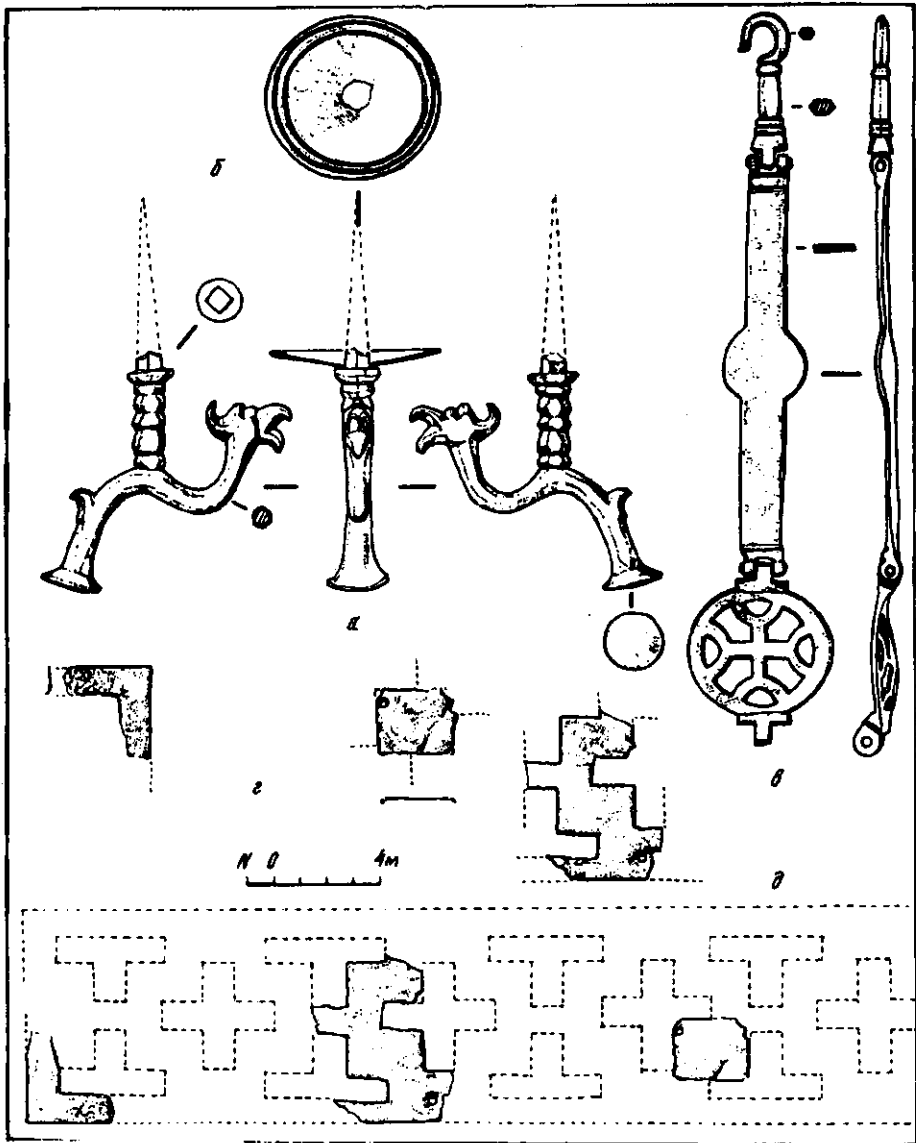
Рис. 2. Переяслав-Хмельницький. Воскресенська церква. Деталі хоросу.
 а) бронзовий підсвічник; б) бронзова пластина; в) частина підвісного вертикального кріплення хоросу; г) фрагменти мідних пластин з прорізним орнаментом; д) реконструкція частини прорізного орнаменту.

В похованнях не було знайдено жодного предмета, крім цеглин, покладених під голови похованих. Цеглини під головами — важлива деталь, яка свідчить, що поховані належали до чернечого сану. Подібний тип поховань ми виявляли, зокрема, під час дослідження Успенського собору Києво-Печерського монастиря 1986 р.⁷ Відкриті поховання навколо Воскресенської церкви дозволяють сміливо атрибутувати її як монастирський собор, що правив усипальною. З виявлених при розкопках знахідок великий інтерес викликають фрагменти бронзового хороса — п'ять уламків мідних пластин, литий підсвічник у формі стилізованого змія, кругла бронзова пластина з отвором всередині, частина підвісного вертикального кріплення хороса (рис. 2).

Литий бронзовий підсвічник має вигляд стрижня, слабо вигнутого в формі латинської букви S, з діаметром у верхній частині 6 мм. Загальна довжина підсвічника 75 мм. Один нижній потовщений кінець стрижня має круглу форму, сплюснену при основі, діаметром 19 мм. Він призначався для кріплення підсвічника до конструкції хороса. На 25 мм вище основи, з зовнішнього боку стрижня, знаходиться невеличке слабовигнуте відгалуження — «хвіст змія». На вершині вигину прикріплена кругла в плані підставка висотою 37 мм у вигляді чергування попарно бічних і бочкоподібних елементів. На вершині підставки знаходилось квадратне в розрізі кріплення для свічки і сегментоподібна чашечка підсвічника, виготовлена з бронзової пластини діаметром 64 мм і товщиною 1 мм. В центрі чашечки зроблено отвір для кріплення до підставки. Другий, верхній, кінець стрижня підсвічника, оформлений у вигляді опуклої голови тварини, що має ззовні два загнуті до низу гачкуваті відростки у вигляді розкритого дзьоба. З внутрішньої (задньої) сторони один гачкуватий відросток загнутий до верху (чубок). Вся голова тварини виточена з розплющеного бронзового стрижня.

Частина підвісного вертикального кріплення хороса складається з трьох ланок, з'єднаних між собою завісами. Центральна частина становить собою пласку пластину довжиною 162, шириною 15 мм, при товщині 115 мм, прямокутну в плані. В центрі її, з обох боків, розміщені овальні розширення, що створюють загальне враження кола, діаметром 30 мм. На обох кінцях пластини вдавлені пази для рухомого з'єднання з іншими лапками. З одного боку до пластини кріпиться лапка у вигляді овального стрижня з гачком на кінці. Стрижень оформлений двома рельєфними обідками при основі кріплення до центральної частини і одним валиком біля основи гачка.

На кінці стрижня зроблено загнутий виступ з отвором, що входить в паз центральної пластини для шарнірного сполучення з нею. До протилежного кінця центральної пластини приєднано таким же чином (завісою) кріплення — лапка у вигляді круглої пласкої пластини діаметром 53 і товщиною 1,7 мм. Пластина оформлена суцільним орнаментом і становить вписаний в коло хрест з роздвоєними раменами.

Знайдено також п'ять фрагментів мідних пластин товщиною 2 мм, ймовірно, від частин хо-

роса. Два фрагменти являють собою частини наскрізного прорізного орнаменту, що дозволяє зробити реконструкцію частини орнаменту у вигляді послідовного чергування хрестів і напіахрестів.

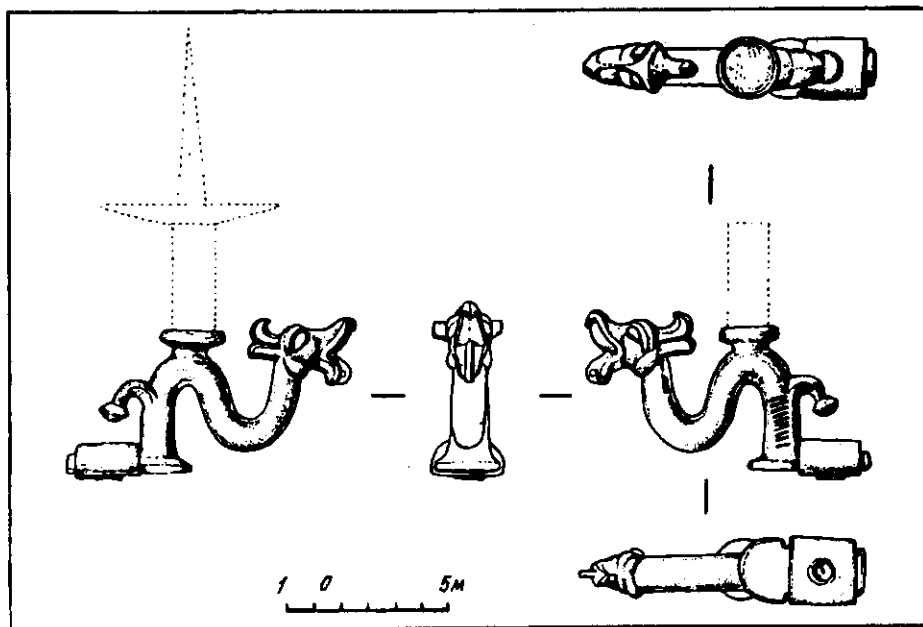
Рис. 3. Бронзовий підсвічник, знайдений в Митрополичому саду Києво-Печерського монастиря.

Таким чином, всі вищезгадані елементи — деталі хороса, що оздоблював, можливо, інтер'єр Воскресенської церкви. Аналогічний хорос знайдений в руїнах храму-усипальниці і в Переяславі-Хмельницькому в 1953 р. (керівник М. К. Каргер)⁸, а підсвічник в формі змія близький за стилістикою до підсвічника, виявленого в процесі археологічних досліджень в Митрополічному саду Києво-Печерського монастиря в 1988 р. (керівник В. О. Харламов; рис. 3).⁹
