# МЕДЖИБІЗЬКА ФОРТЕЦЯ

**АРХЕОЛОГІЧНІ,  
ІСТОРИКО-АРХІТЕКТУРНІ  
ДОСЛІДЖЕННЯ ТА  
РЕСТАВРАЦІЯ.  
2018-2020 РОКИ**

ЗБІРНИК СТАТЕЙ

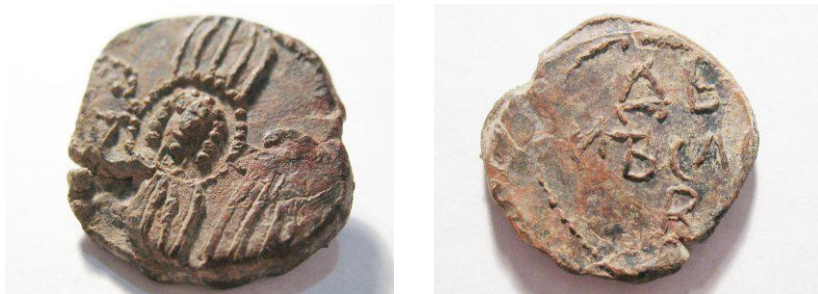
*Давньоруська печатка з зображенням шестикрилого серафима (аверс) і написом ДЪНЪСЛОВО (реверс). Матеріал археологічних розкопок 2017 р. на території Межибізької фортеці*

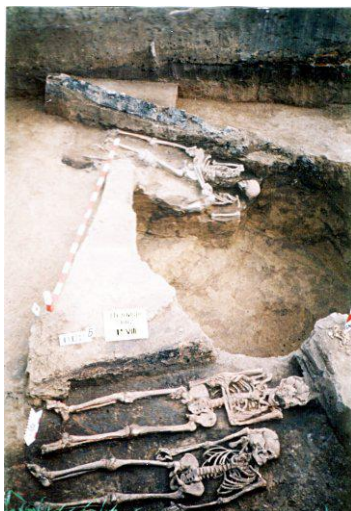
*Поховання №5 та залишки  
дерев'яних конструкцій з  
розкопу VIII. Матеріали  
археологічних досліджень*

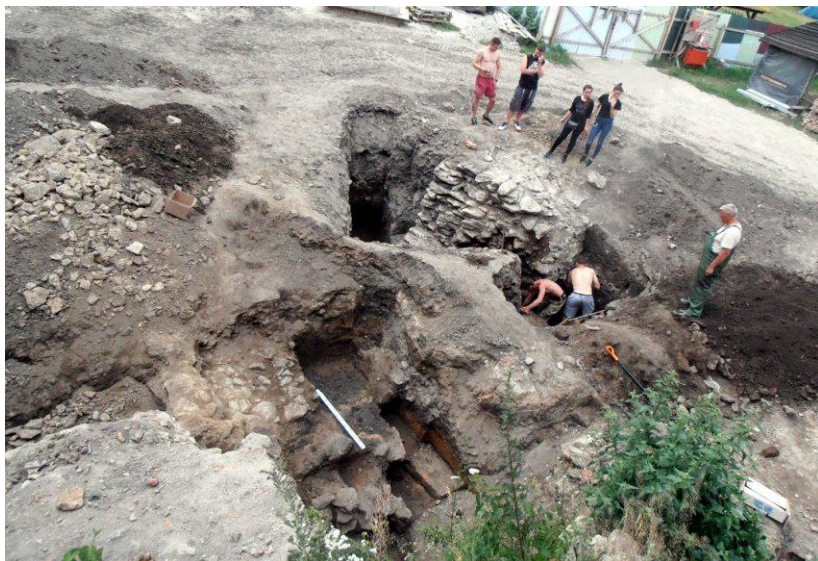
*Дослідження залишків «Литовської стіни» співробітниками сектора археології ДІКЗ «Меджибіж» та студентами-практикантами Київського національного університету ім. Тараса Шевченка, липень 2017 р.*

З хронік можна зробити висновок, що замки були дерев'яними, подібними до давньоруських, збудованих з клітей. Проте археологічний матеріал, виявлений під час розкопок в Меджибізькій фортеці, свідчить про те, що укріплення того часу були зведені з каменю. Археологічні дослідження, які тривають, починаючи з 1974 року, виявили посеред подвір'я залишки фундаментів кам'яної стіни шириною до 2-х метрів, які залягають на глибину до 2-х метрів. Ця стіна перетинає подвір'я фортеці з півдня на північний схід, роблячи дугу з кутом посередині. В

південній частині ці залишки мають розрив (отвір) більше 4-х метрів шириною (можливо, ворота) та продовжуються в напрямку до так званої «Литовської» вежі, котра знаходиться в складі «Південної» вежі Палацового комплексу. Саме під час досліджень залишків стіни, яка дістала назву «Литовська стіна», було знайдено більше 30-ти наконечників стріл до арбалету – так званих «болтів», які датуються XIV – поч. XV ст. та є яскравим свідченням військових дій на цій території. Показовим для датування цієї стіни є й те, що під час її будівництва котлован фундаменту перерізав кістяки захоронення, які датуються XIII ст.

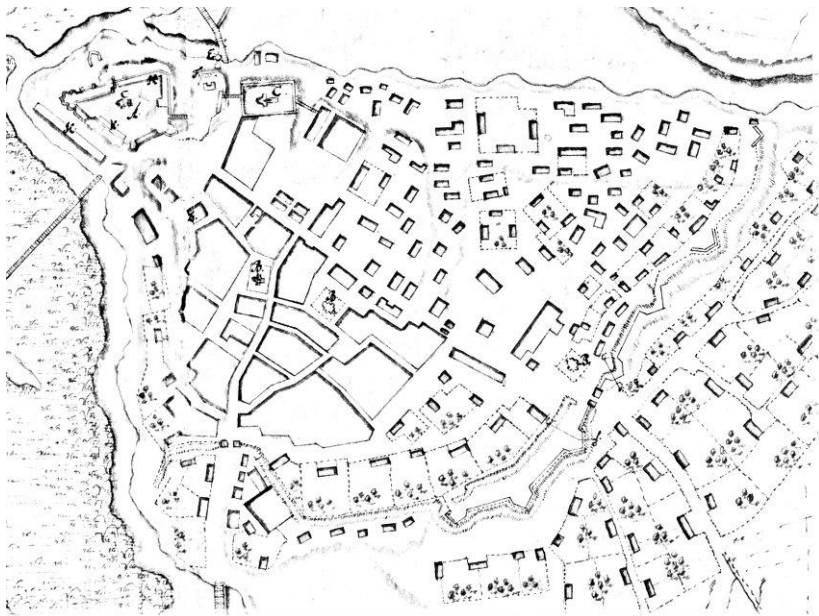
*«Плань замку и форштату местечка Меджибожа  
сочинен мая 9 дня 1769 года» (фрагмент)*

Інформативним джерелом є «Планъ замку и форштату местечка Меджибожа сочинен мая 9 дня 1769 года», на якому зображено фортецю та надано перетин фортифікації містечка. Окрім будівель всередині фортеці ми дізнаємось і про зовнішні укріплення – «батарея на которой вместо амбразур поставлены туры».

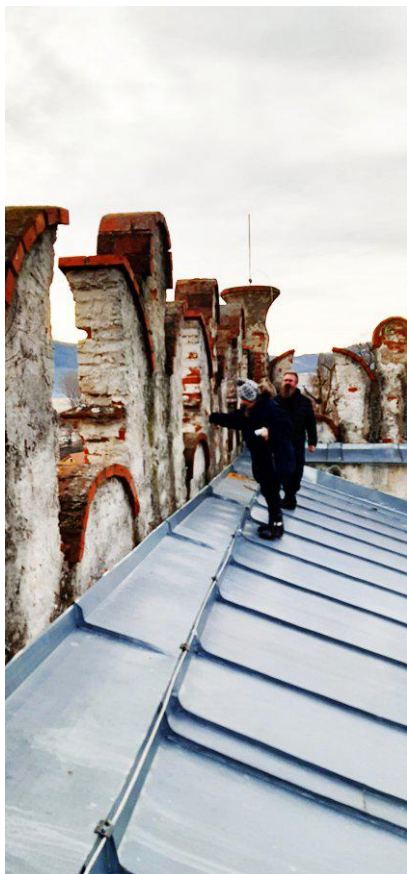
*Рис. 2.  
Огляд та фотофіксація зубців і  
наріжних ваз аттика замку у с.  
Бетлановце. Видляд з покрівлі.  
Дослідження виконують інженер-  
архітектор Магдалена Яновска  
(Словаччина) і директор ДІКЗ  
«Межибіж» археолог Олег  
Погорілець (Україна)*

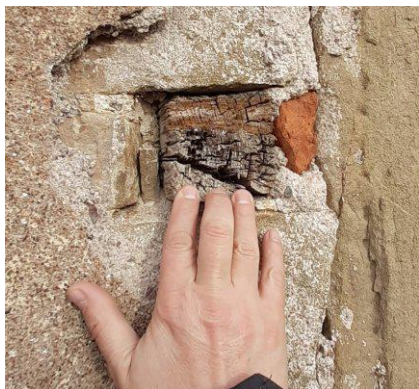
*Рис. 3.  
Фасад замку у с. Бетлановце:  
фрагмент дерев'яного  
риштування, з якого відібрано  
фрагмент для дендрохронологі-  
чного аналізу*  
заснала

Для хронологічного дослідження будівельної еволюції замку в Бетлановцях широко застосовувався метод дендрохронології. Це стало можливим через порівняно значну кількість дерев'яних елементів різних часів, які збереглися в мурованих конструкціях замку Турзонів. До аналізу було відібрано 18 та-

Дендрохронологічний аналіз виконувався лабораторією DendroLab Brno (Чехія). Методика, яку застосовує лабораторія, дає високу точність датування. Так, за висновком дендрохронологічної експертизи, конструкції покрівлі замку виготовлено з дерев, які зрізано у 1940-1942 рр., серед них трапляються балки вторинного вжитку з ялин, які зрізано у 1855-1856 рр. Залишки більш давньої покрівлі, які збереглися в аттику, були виготовлені з ялини та модрини, які зрізано у 1566-1568 рр. Аналіз залишків риштувань, що залишилися у фасаді, свідчить, що вони виготовлені з модрин, які зрізано у 1557-1561 рр. Балки стелі другого поверху виготовлені з модрин, які зрізано у 1732-1733 рр. Ці результати корелюються з даними інших джерел про перебудови, ремонт, реставрацію замку Турзонів.

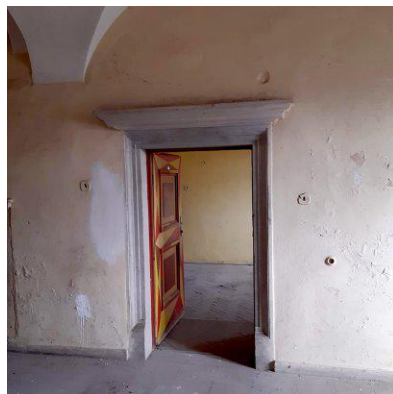
Рис. 5.  
Один з міжкімнатних порталів замку у с. Бетлановце

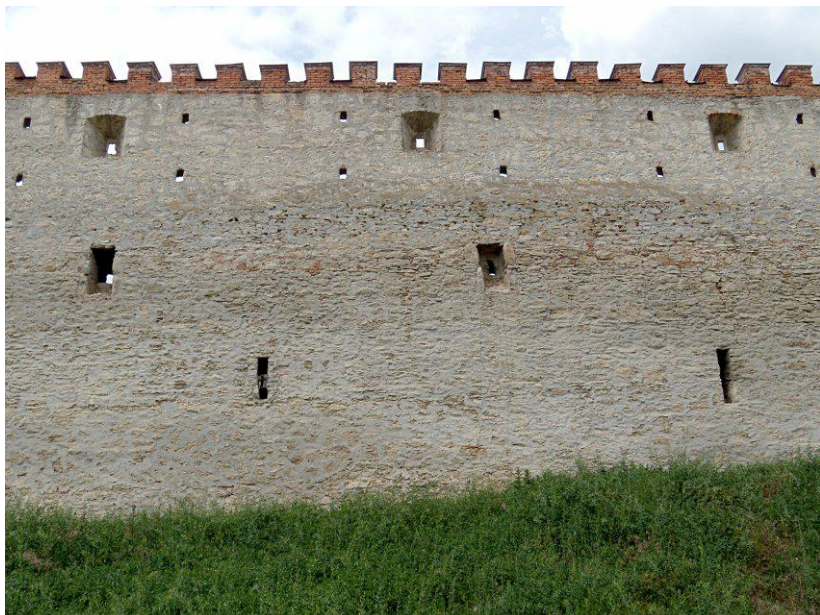
Для виконання своєї оборонної функції мур має п'ять рядів бійниць. Бійниці першого ряду мають лучкове розкриття в бік двору та пряме прямокутне звуження з нахилом донизу назовні. Бійниці другого ряду розташовані в шаховому порядку від-

*Рис. 2. Частина Південного муру з бійницями різних типів. Вигляд ззовні фортеці*

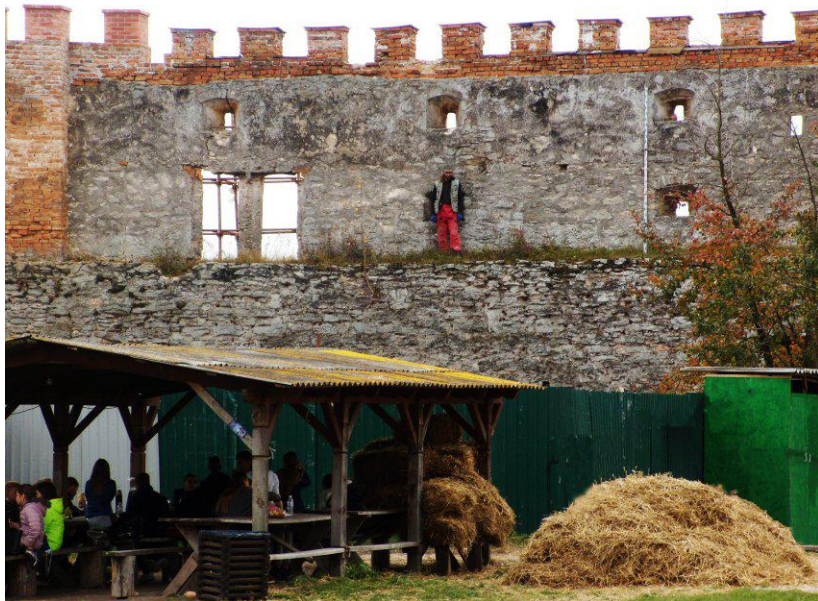
*Рис. 4. Частина Південного муру, вигляд з подвір'я фортеці. Видно різницю між висотою муру до і після надбудови, зубчастий аттик та подвійний проєм настінного туалету. Мірало: фігура людини та 3-метрова нівелірна рейка*

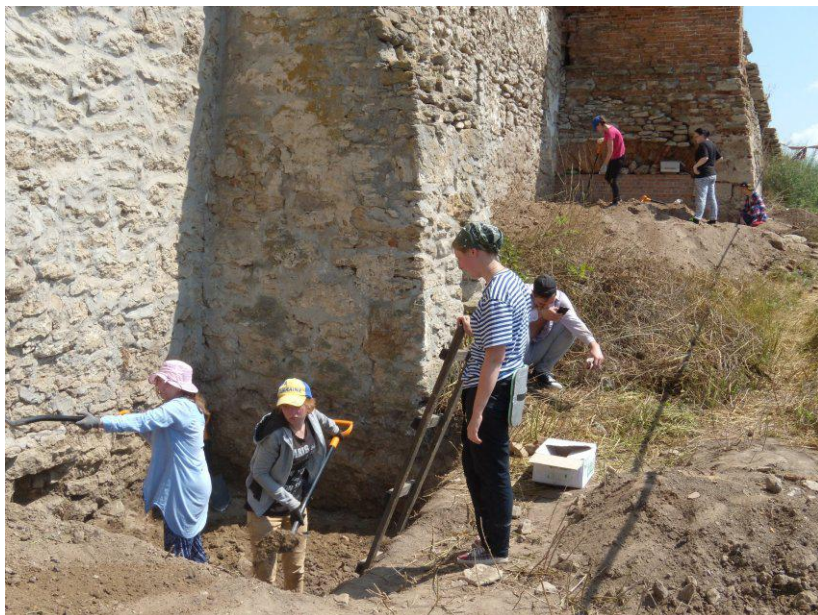
*Рис. 3. Шурфування зовнішньої сторони Південного муру під час археологічної практики студентів Хмельницької гуманітарно-педагогічної академії. Шурфи № 3 і 4*

Розмір шурфа 2x2,5 м, глибина 4,5 м (рис. 3).

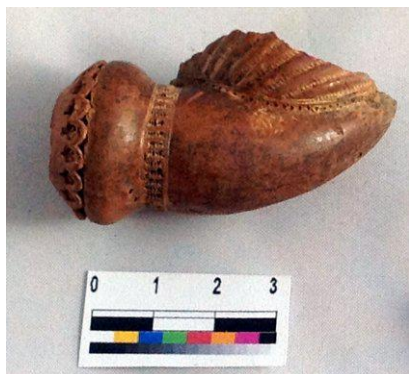
Рис. 5. Шурф №4. Люлька керамічна

У горизонтах 1-16 зафіксовано артефакти (рис. 5-8): кераміка XIII-XIX ст., люльки, фрагменти скла, монети XVII-XIX ст., значна кількість кісток тварин, риб, птахів. Прошарки коричневої органіки вказують на присутність кінського (?) гною. Судячи із стратиграфії та складу археологічного матеріалу, верхні 2-3 м від сучасної поверхні є купою сміття, яке викидалося через отвір в стіні Південної вежі під мури фортеці. Матеріал цього викиду відноситься переважно до кінця XVII – середини XIX ст. На Південному мурі, на рівні виступу верхньої частини фундаменту Південної вежі, знайдено арбалетний болт XIV ст., який кінчиком вістря заклинений між камінцями мурування (рис. 9).

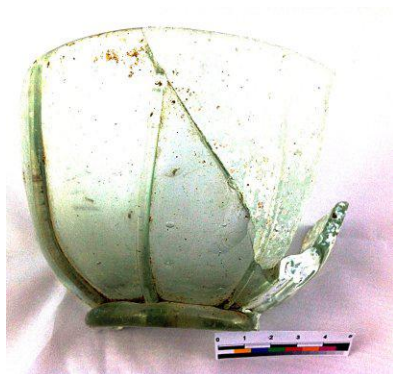
Рис. 6. Шурф №4. Кубок скляний

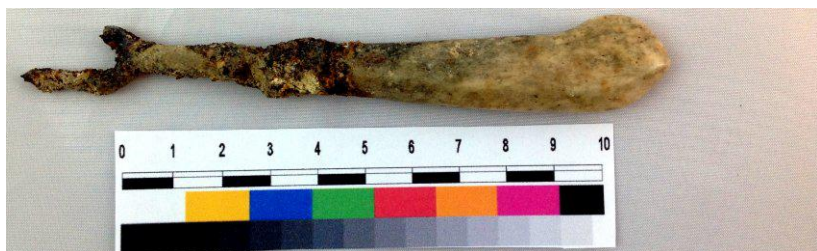
Рис. 6. Шурф №4. Виделка

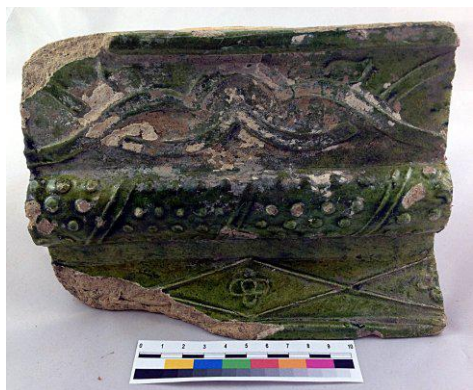
Рис. 8. Шурф №4. Фрагмент кахлі

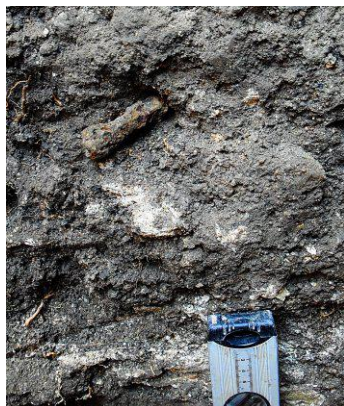
Рис. 9. Шурф №4. Арбалетний болт XIV ст. у кладці

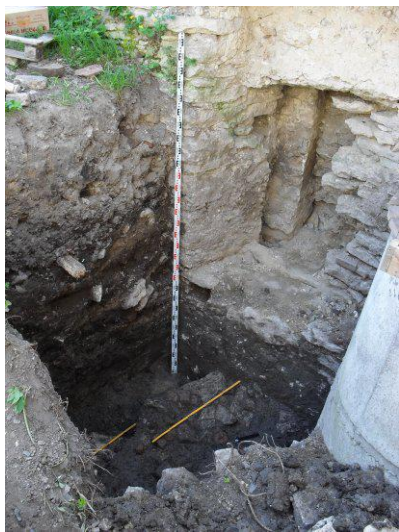
*Рис. 11. Шурф №1. Верхня частина, вигляд з заходу. На задньому плані отвір хвіртки*

чорні, темно-коричневі, мішані, гумусовані, суглинисті (рис. 11). Шари залягають субгоризонтально. У цьому горизонті присутня значна кількість уламків цегли, великих та дрібних каменів вапняку. Фізична структура нижньої частини цього горизонту вказує на наявність у ньому прошарків, які утворювалися намівом на вже існуючу поверхню. Фрагментарно зустрічається печина та деревне вугілля. В суглинистих прошарках присутні кістки риб, птахів, тварин, дерев'яні тріски, береста.

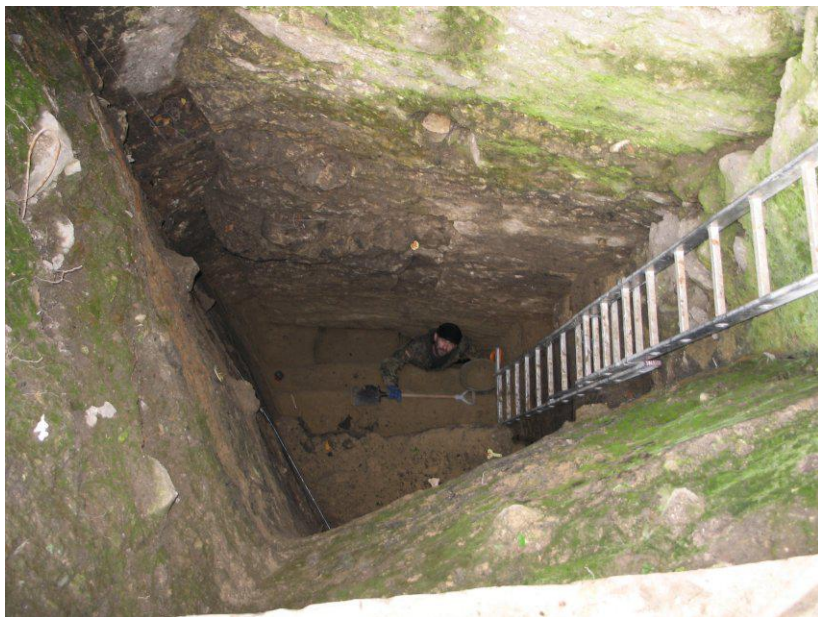
Рис. 12. Шурф №6. Розчистку нижнього рівня муру виконує С. Стопенчук

Розмір 2х2 м, глибина 7,4 м. Шурф (рис. 12) закладений у внутрішньому куті Південного і Західного мурів, на ділянці прилягання стіни Каретного корпусу (сучасний корпус Музейної експозиції пам'яті жертв Голодомору 1932–1933 років на Хмельниччині). Шурф № 6 розташований у 5 м на захід від шу-

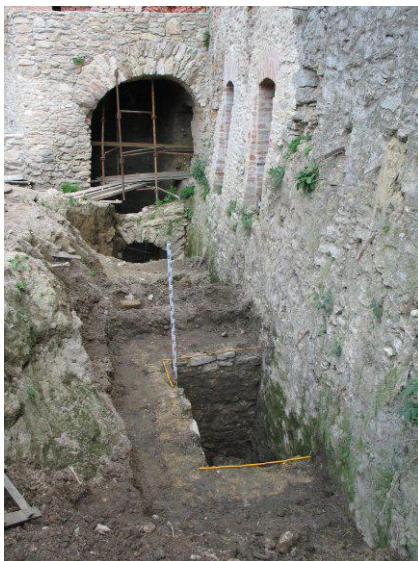
Рис. 16. Шурф №11. Вид з заходу

На рівні - 0,5 м в шурфі зафіксовано прямокутне кам'яне мурування розміром 1х2 м, висотою 1,3 м. Мурування прибудоване до Південного муру не в перев'язь. Верхня частина цього мурування зафіксована дослідженнями Олександра Авагяна у 1985 р. Вірогідно, мурування слугувало водозбірним колодязем. Це припущення підтверджується тим, що після розчистки колодязь активно виводив воду з внутрішньої сторони муру назовні і скидав її в шурф №4. Нижня частина колодязя, вірогідно, відповідала денній поверхні

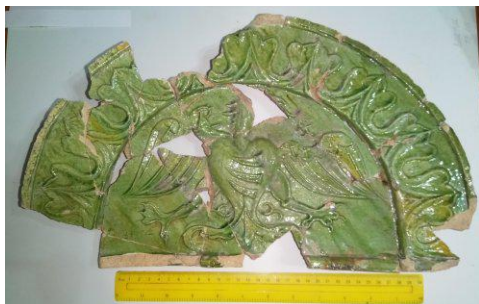
Рис. 17. Артефакти з шурфу №11: кахля- медальйон каміна або печі та його графічна промальовка (ліворуч); скляні келихи (внизу)

зовнішнього насипу Південного муру. Під час розчистки колодязя зафіксовано фрагменти кераміки, скляні вироби, кахля кінця XVI (рис. 17) та XVIII-XIX ст.

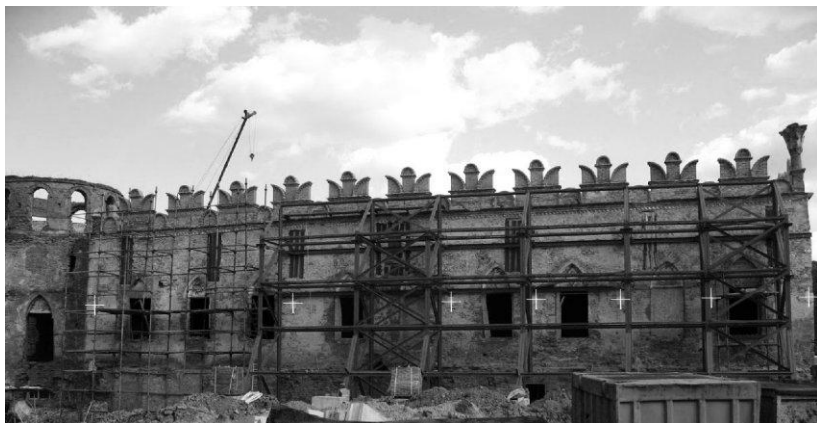
*Рис. 4. Фасад палацу Сенявських із знятим тинькуванням. Хрестиками позначено місця розташування вапнякових консолей*

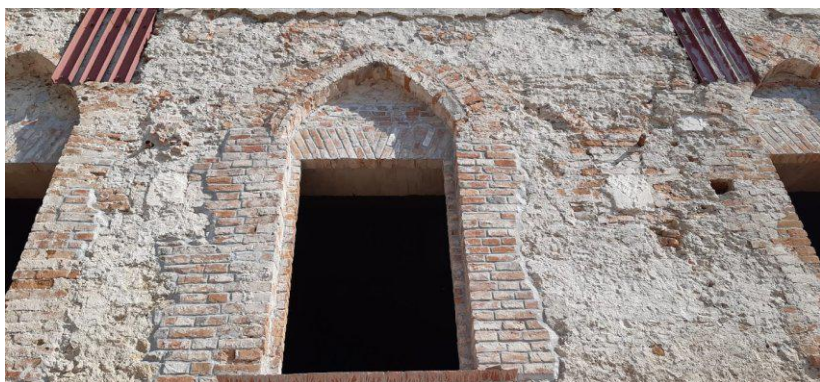
Рис. 5. Фрагмент фасаду палацу Сенявських з двома прямокутними опорами та слідами прилягання арочних склепінь галереї

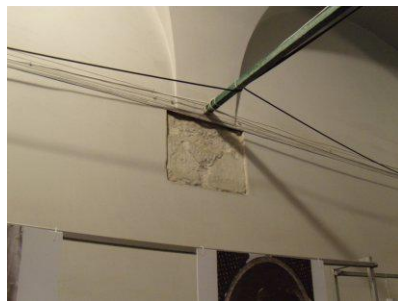
*Рис. 7. Елемент опори склепіння кам'яниці Корнякта із зрубною декоративною частиною*

Аналог цим залишкам раннього будівельного періоду палацу є, зокрема, у королівському замку Вавель у Кракові та внутрішньому дворі кам'яниці Корнякта у Львові (рис. 6). На рис. 7 видно, що такі елементи залишаються у кладці фасаду після демонтажу галереї, перекриття якої утворене рядом хрестоподібних цегляних склепінь, які прилягають до фасаду та спираються на ряд декоративних вапнякових консолей, а з іншого боку спираються на ряд колон, які завершуються несучими арками.

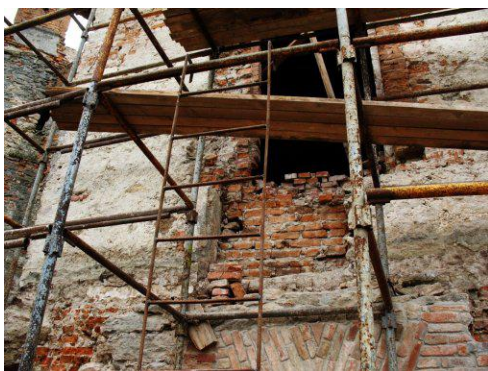
*Рис. 8. Залишок пройому дверей та одвірка на рівні другого поверху палацу Сенявських*

Ще одним артефактом є віднайдений залишок дверного проєму та характерних для XVI ст. тесаних вапнякових одвірків у фасаді на рівні другого поверху (рис. 8). Очевидно, вони є залишком дверей, які вели на галерею. В подальшому, як свідчить сьогоднішнє розташування віконних проїмів і стан кладки, вікна і двері

Питання щодо розташування головного входу до житлового поверху палацу Сенявських залишається відкритим. Найімовірніше, вхід був через сходи та галерею безпосередньо до кімнат поверху. На це вказує й частина одвірка (див. рис. 8), який було виявлено під тиньком під час реставрації. Окрім того, також під час реставрації у житловому поверсі палацу розкрито два внутрішні міжкімнатні портали дверей у ренесансній стилістиці (рис. 16, 17). Під час перебудов вздовж поверху було влаштовано інші пройоми дверей у вигляді прямолінійної анфілади, а портали замуrowано і затицьковано. Для цього було зрубано усі декоративні деталі антаблементу.

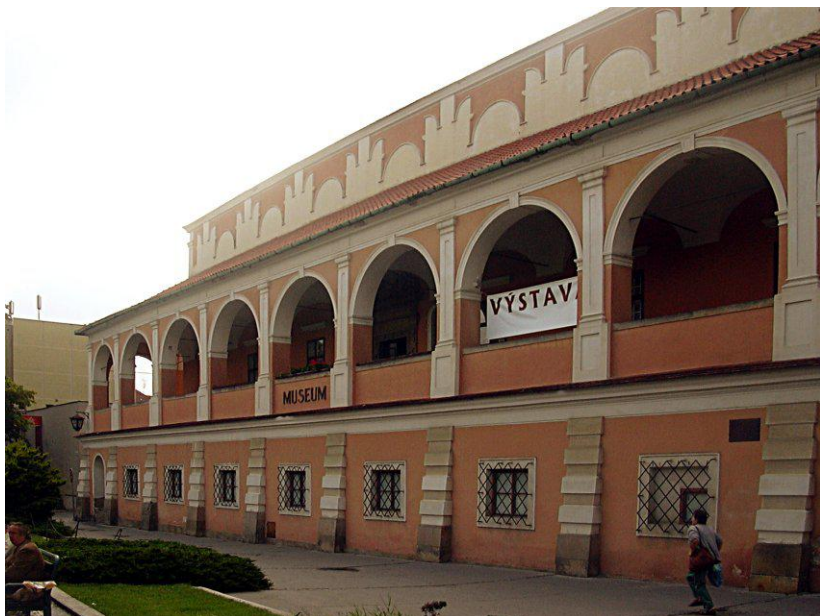
Рис. 9. Стара ратуша у Простейові, Чехія (Wikimedia, фото Pernak, ліцензія CC A 2.5 Gen)

Найближчим аналогом вигляду, який міг мати палац Сенявських до втрати прибудованої галереї, що відповідає залишкам консолей, є будівля Старої ратуші у м. Простейов, Чехія (рис. 9). Вона має партер з суцільними стінами, поверх з аркатурою та склепінчастим перекриттям, а також сходовий марш, який провадить на галерею з вулиці. Особливої уваги заслуговує те, що корпус Старої ратуші в Простейові спроектовано за тим самим ренесансним гармонійним каноном подвоєного куба (паралелепіпеда), що й палац Сенявських і замок Турзонів, до того ж оздоблено аттиком з зубчастим гребнем типу «Меджибіж - Бетлановце».

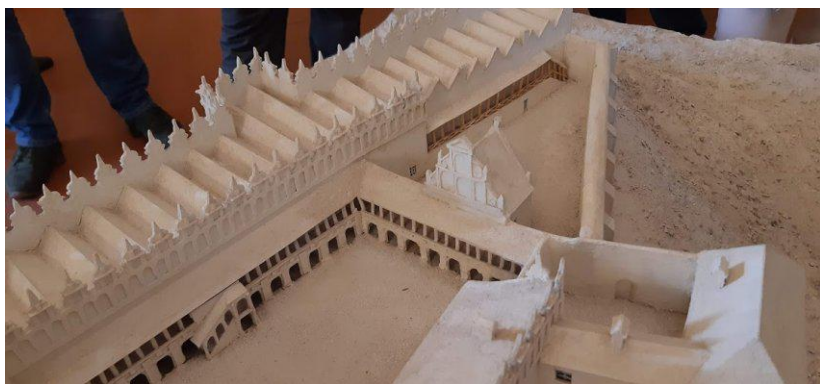
*Рис. 12. Макет замку Фірлеїв станом на 1580-1640 рр. з експозиції музею замку в Яновці*

На цьому ескізі розташування та конструкція сходів є умовними через відсутність на цей момент ознак, за якими їх було б можливо реконструювати. Окрім варіанту, який показано на рис. 10, 11, імовірно є конструкція ганку подібна до тієї, яку представлено на макеті ренесансного замку Фірлеїв у

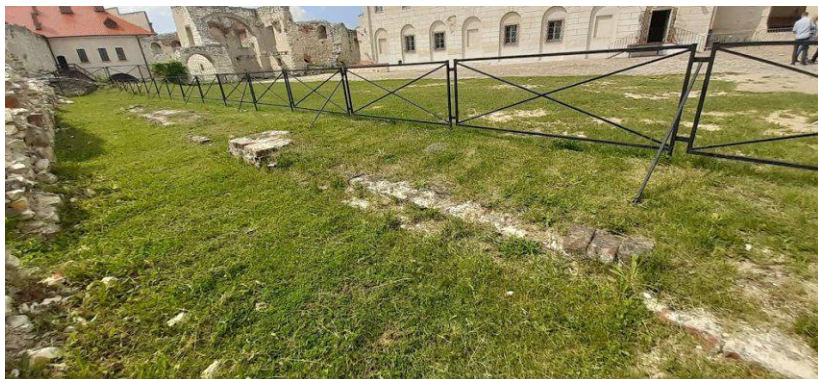
Рис. 13. Фундамент галереї у замку Фірлеїв в Яновці, Польща

Зазначимо, що замок Фірлеїв у Яновці, який розбудовується у ренесансному стилі приблизно у той самий період, що й замок та палац Сенявських, має чимало подібних до нього архітектурних елементів, у тому числі й галерею вздовж фасаду. Нині і сам палац, і галерея зруйновані. На відміну від палацу Сенявських у Меджибожі, де рівень денної поверхні XVI ст. залягає на глибині ~1 м від сучасної, у замку Фірлеїв чітко видно залишки мурованих фундаментів галереї (рис. 13), за якими її й було реконструйовано.

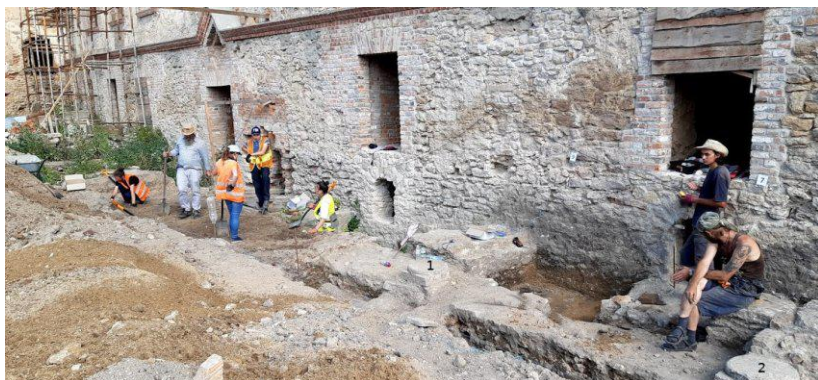
*Рис. 14. Розкопки мурування, яке слугувало фундаментом аркадної галереї (2020 р.). Цифрами 1 і 2 позначено бази колон першого поверху аркади*

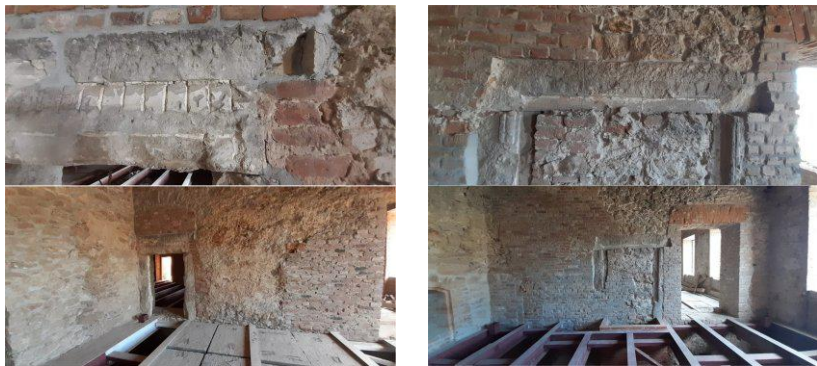
Рис. 16-17. Міжкімнатні портали другого поверху палацу Сенявських

Залишки профілювання деталей, що збереглися, дозволяють більш-менш точно реконструювати початковий вигляд порталів, оскільки їх декорування було вельми стриманим.

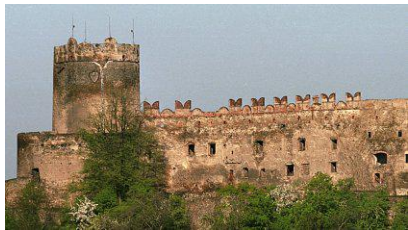
*Рис. 4. Зразок ранньоренесансного аттика за М. Златом: два різновиди «півколистого» аттика замку в Болхуві (Нижня Сілезія). Будівничим вважається Якуб Парр (di Pario). Гладкий фриз, гребінь аттика як та вежі, так і на мурі утворено комбінаціями півкола та четвертини кола у поєднанні з прямокутниками. Фото Jerzy Strzelecki, Wikimedia Commons, CC BY 3.0*

- «півколистого», він же «ранньоренесансний» або також «ластівчин хвіст», який відрізняється, як правило, гладким фризом та гребенем, який складається з чверть- та півкіл у характерних комбінаціях (рис. 4);

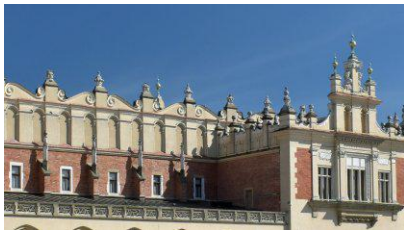
*Рис. 5. Зразок «польського» аттика за М. Златом: Сукеннице у Кракові. Авторство монументального аттика (1557 р.) надається майстру Панкраціусу. Фриз оздоблено сліпою пластичною аркатурою, гребінь утворено пілястрами, які підперто подвійними волютами («есовицями»). Декоративними елементами на стовпчиках-пілястрах є маскирони та фіали. Фото Zygmunt Put, Wikimedia Commons, CC BY-SA 4.0*

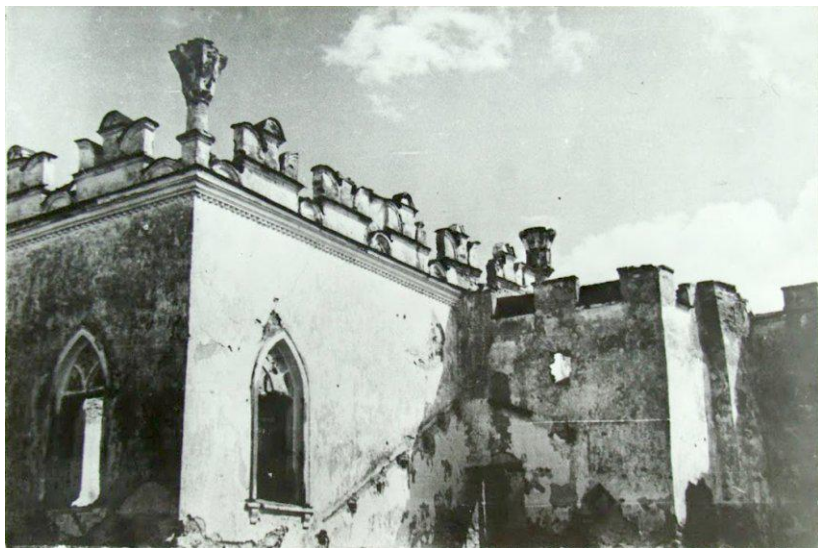
*Рис. 6. Аттик палацу Сенявських (північно-західний кут, фрагмент).  
Фото з архіву Державного історико-культурного заповідника  
«Межибіж», 1950 р.*

Аттик палацу Сенявських представляє собою у чистому вигляді тип ранньоренесансного півколистого аттика з гладким фризом та наріжними вазами (рис. 6). Його найближчими аналогами є аттики замку Турзонів в Бетлановцях (рис. 7) та костелу в Ямніку (рис. 8) – обидва на Спиші, Словаччина, а також Старої ратуші в Простейові (рис. 9) – Чехія. Понад те, замок Турзонів і Стара ратуша є повними композиційними та пропорційними аналогами палацу Сенявських у комбінації прямокутної «брили» і півколистого аттика специфічного під-типу. Відрізняються вони між собою конструкцією галереї, дерев'яної на консолях (початково, зараз імітація з бетону) в замку Турзонів, мурованої аркадної в Старій ратуші та відсутньої у палаці Сенявських. Але саме аналогія між цими пам'ятками дозволила спрогнозувати, а потім і знайти у палаці Сенявських залишки демонтованої аркадної галереї, яка була

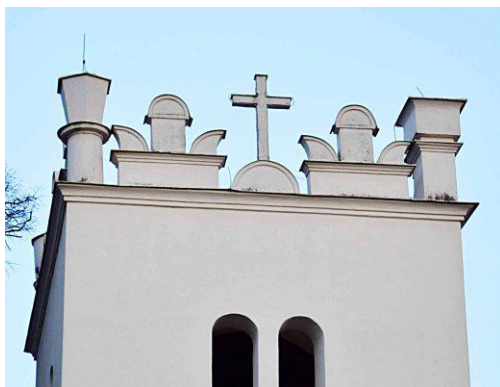
*Рис. 9. Стара ратуша в Простейові (Чехія). Просвіти між зубцями півколистого аттика замуровано, аттик перетворено на горіще. Фото Txlxt TxlxT, Wikimedia Commons, CC BY-SA 4.0*

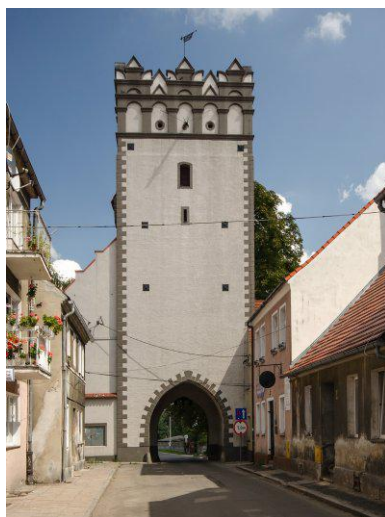
*Рис. 14. Левинська міська брама у м. Гродкув (Нижня Сілезія). Збудована у XIV ст, аттик надбудовано бл. 1600 р. Фото Sławomir Milejski, Wikimedia Commons, CC BY-SA 3.0 PL*

У Польщі збереглися міські брами-вежі, які у період Ренесансу були надбудовані аттиками. Серед них є кілька міських брам, де зубці аттиків є варіаціями того ж трикінцевого зубця, подекуди з рівнозначною заміною елементу півкола на трикутник. Це Зенбіцька (Мюнстерберзька) та Левинська (рис. 14) міські брами у Гродкуві (Опольське воєводство), Опатовська брама у Сандомирі (Свентокшиське во-

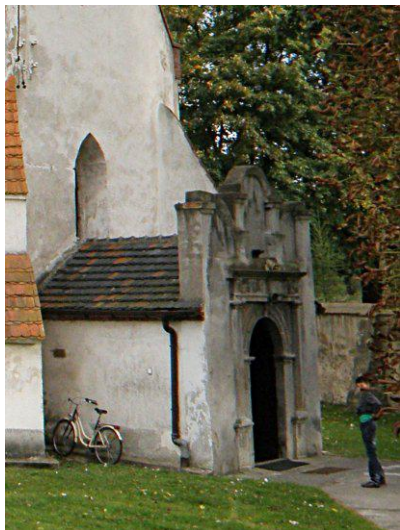
*Рис. 15. Ренесансний портал з аттиком при вході у бабинець костелу св. Катерини в с. Маковіце (Нижня Сілезія). Побудований у 1572 р. Фото Sudeciarz, Wikimedia Commons, CC BY-SA 3.0 PL*

Аттики у вигляді одиночного трикінцевого зубця та його похідних завершують аттики костелу св. Симона і Юди (рис. 16) в Спишському Гргові (Словаччина), костел св. Мартина (рис. 17) у с. Кремпахи (Польський Спиш, Малопольське воєводство). Над брамою сакрального призначення, – ренесансним порталом, входом у бабинець костелу св. Катерини у с. Маковіце (Нижня Сілезія), – у 1572 р. надбудовано аттик, який повторює форму окремо взятого зубця нашого різновиду (рис. 15).

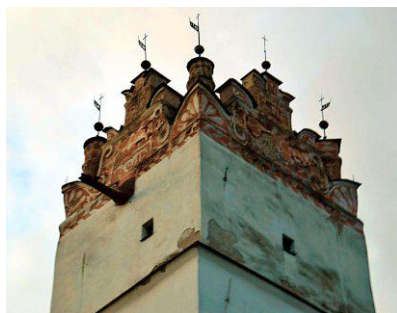
*Рис. 16. Дзвіниця костелу св. Симона і Юди у с. Спишський Гргов (Словаччина). Аттик, який називають «останньою ренесансною будівлею Спиша», відбудовано після пожежі 1708 р.*

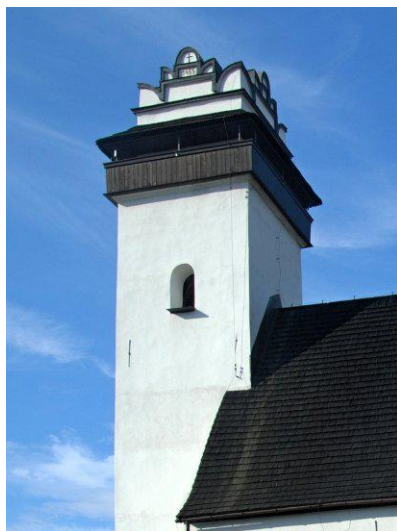
*Рис. 17. Аттик дзвіниці костелу св. Мартина в Кремпах (Польський Спиш, Малопольське воєводство). Фото Henryk Bielatowicz, Wikimedia Commons, CC BY-SA 4.0*

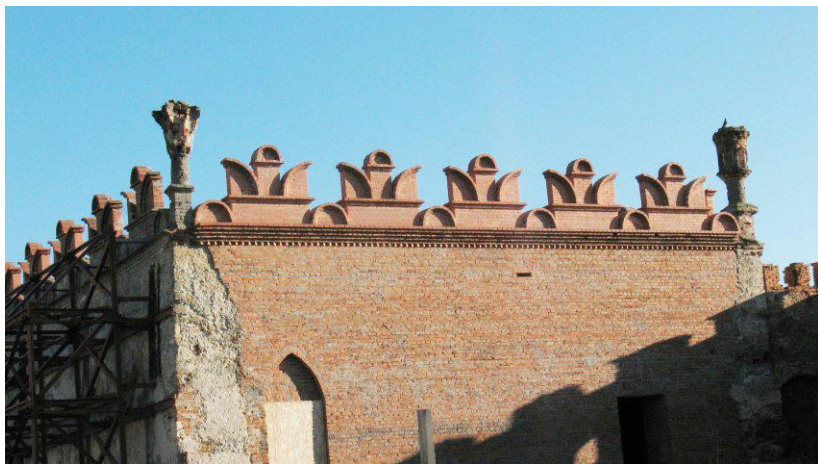
*Рис. 18. Аттік палацу Сенявських в Меджибожі після реставрації зубчастого гребеня, 2018 рік*

Трактуючи геометричну фігуру трикінцевого зубця за цими принципами, у ньому можна побачити силует ангела з розкинутими крилами. Таке значення, хоча й гіпотетичне, є доречним для всіх будівель, на яких зустрічається: «сонмище ангелів» у вигляді аттикової корони (рис. 6-9, 12, 14, 16, 18) або «ангел» у вигляді одиночного силуету (рис. 15-17, 19) освячує дзвіниці сакральних будівель (Ямнік, Спишський Гргов, Кропачи та ін.), магнатську оселю (Меджибіж, Бетлановце, Вроцлав та ін.) або міську рагушу (Простейов), обороняє магнатське подвір'я та благословляє тих, хто входить до замку чи костелу (Тшебіна, Маковіце) а також над міськими брамами освячує і охороняє входи до міста (Гродкув, Сандомир та ін.). Ангели є поширеними фігурами в малярському та скульптурному мистецтві часів Ренесансу, тому запропонована інтерпретація не суперечить духові епохи. На користь цієї гіпотези говорить за-

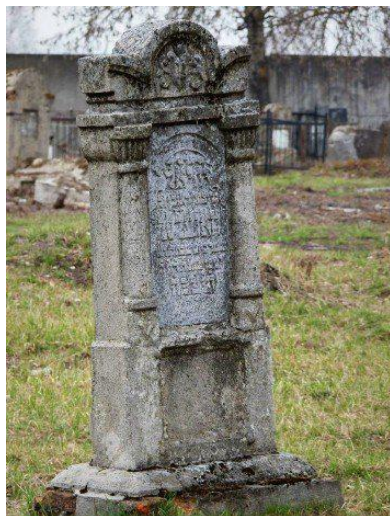
*Рис. 20. Єврейський надгробок (мацева) 1915 р. у вигляді ренесансного порталу з чвертьколистими «крильцями», Смоленськ*

Цікавим прикладом застосування аналогічного архі-  
тектурного завершення у старозаповітниму релігійно-ку-  
льтурному середовищі є єврейський надгробок – мацева 1915 р.  
з Смоленська (рис. 20). Традиційні мацеви часто оформлюються  
у вигляді ренесансних порталів, однак наведена форма аттика є  
рідкісною. У оформленні мацев кожна деталь має конкретний  
сенса, пов'язаний з похованням. Так, сам портал символізує вхід  
людини у майбутній світ. У такому разі, ангелоподібний аттик  
пам'ятника може означати архангела Габрієля, який, згідно з

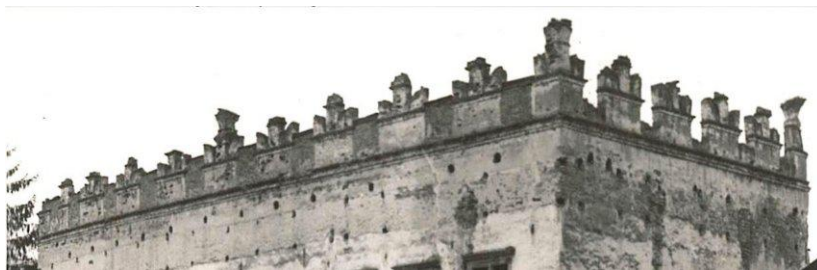
Рис. 23. Стан аттика замку Турзонів у Бетлановцях на поч. XX ст. (Janovská, Gibalová, Neupauer, s. 75). Видно відмінності у мотиві наріжних ваз

Турзонів у Бетлановцях. Сьогоднішнього вигляду аттика з чотирма однаковими вазами на рогах він набув внаслідок реставрації 1940-1950-х рр., коли втрачені наріжні вази було замінено на симетричні. Однак, існують фотографії, де чітко видно залишки відмінних між собою ваз на рогах будівлі. Окрім того, центральні зубці обох фасадів замку Турзонів теж являють собою декоративні вази відмінного між собою вигляду. Про це зазначають автори останнього історико-архітектурного дослідження замку: «У всіх чотирьох наріжжях аттикового гребеня. Особливістю є те, що згідно з архівною фотодокументацією, кожна ваза була інакшою, тому що мотив не повторювався. Наріжні вази на західній стороні були виразно порушені, і їх сьогоднішній вигляд може бути значно змінений» (Janovská,

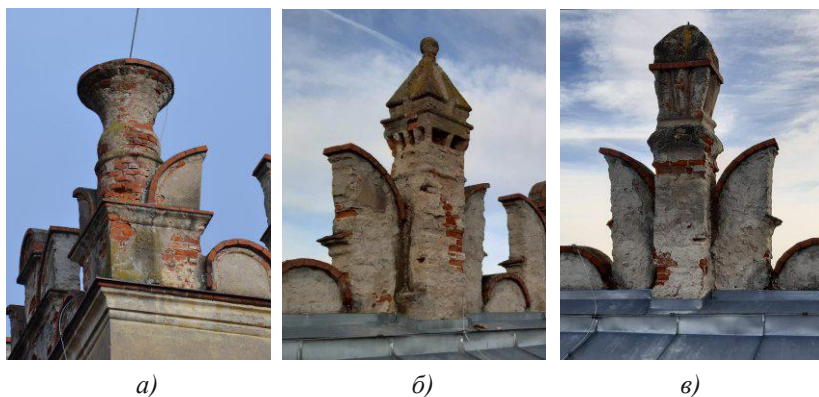
Рис. 24. Вазы аттика замку Турзонів у Бетлановцах, сучасний вигляд (2020 р.): а) одна з чотирьох однакових наріжних ваз; б) ваза на осі північного фасаду; в) ваза на осі південного фасаду

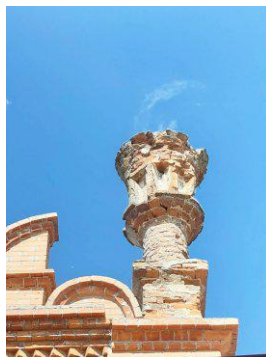
*Рис. 27. Південно-західна наріжна ваза аттика палацу Сенявських у Меджибожі як символ чаші для причастя*

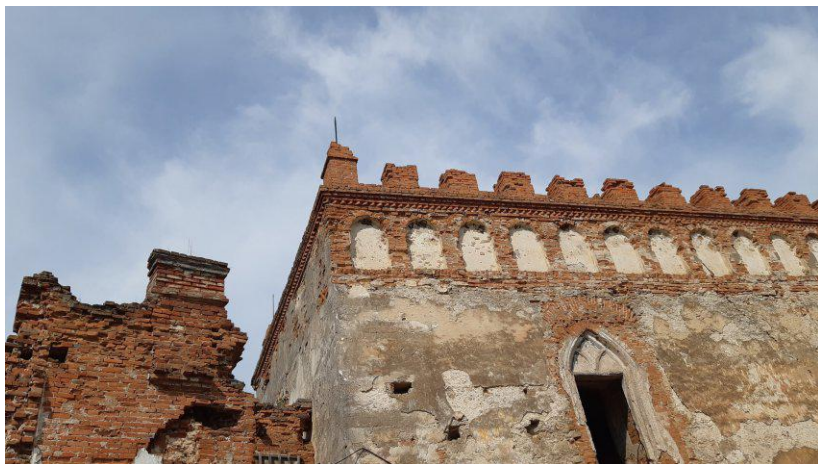
*Рис. 28. Аттік флігеля у Меджибізькій фортеці*

Аттик флігеля являє собою зовсім інший тип, аніж аттик палацу. На сьогоднішній день він являє собою комбінацію двох частин, які походять з різних періодів. Триповерхову прямокутну «брилу» будівлі увінчано аттиковим фризом (рис. 28), який декоровано пластичною сліпою аркатурою – тобто, фриз є класичним для «польського аттика». Однак, гребінь аттика увінчано простими прямокутними зубцями невеликого розміру, ідентичними до тих, якими декоровано зовнішні мури фортеці. Матеріал зубців – цегла. На рогах будівлі встановлено пірамідальні вежки спрощеної форми того ж походження, що й зубці.

Уся ця декорація є дисгармонійною, різко дисонує з ренесансним фризом та всією будівлею і, очевидно, є результатом ремонтних робіт у фортеці у XIX ст, за часів російської імперії. Саме тоді, як вважається, будівлі фортеці було декоровано у псевдоготичному стилі – на жаль, назвати цю декорацію (імітація стрілчастих вікон та бутафорський кренеляж на мурах) «неоготикою», як то часом доводиться зустрічати, неможливо. Вірогідно, що саме під час того ремонту, коли було знесено автентичний, але деструктований кліматичною ерозією зубчастий гребінь «польського» аттика на флігелі та побудовано дисгармонійні зубці-«кубики», було закладено і затицьовано усі ніші сліпої аркатури на фризі, які не узгоджувалися з новим баченням розпорядників будівлі XIX ст. Наявність сліпої аркатури проявилася внаслідок деструкції будівель у період радянської безгосподарності.

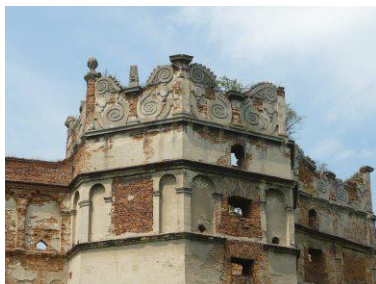
Рис. 30. Аттік вежі замку у Старому Селі. Фото Tomasz Leśniowski, Wikimedia Commons, CC BY-SA 3.0

Для «польського» аттика з аркатурним фризом притаманний гребінь з комбінації стовпчиків і волют у різних виглядах. При тому їхні композиції можуть бути як більш аскетичними, як на в'їзній вежі в замку Любарта (рис. 29), так і мати примхливу пластичну декорацію у стилістиці пізнього ренесансу або маньєризму, як то бачимо у замку в Старому Селі біля Львова (рис. 30).

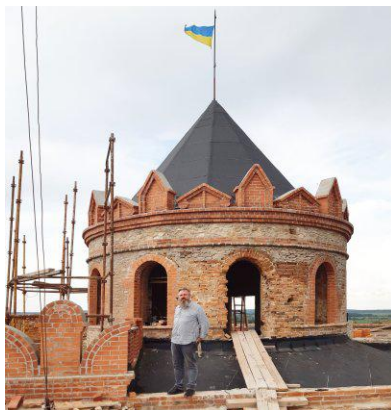
*Рис. 32. Кругла вежа Меджибізького замку після реставрації зубчастого гребеня (2020 р.)*

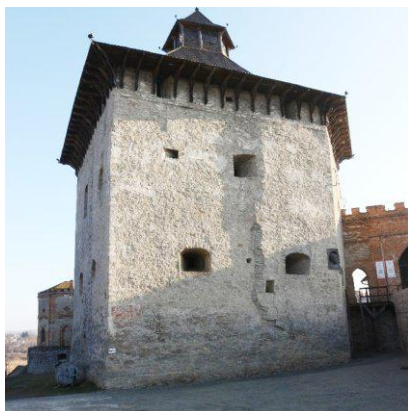
Рис. 1. «Лицарська» вежа, загальний вигляд

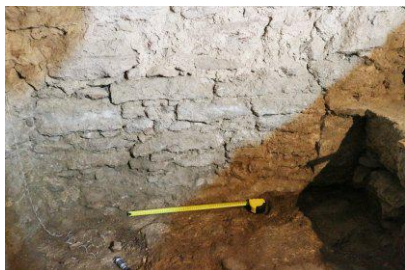
Рис. 8. Арочний отвір I<sup>1</sup>.  
Основа обкладки арочного отвору

В процесі шурфування підлоги виявлено настил з колод (сосна) (рис. 8). Встановлено, що колоди використовували під час проведення реставраційних робіт (під настилом знайдено залишки дроту, обгортки та інше сучасне сміття). На рис. 9 видно основу обкладки внутрішньої частини арочного отвору. На рис. 10 – чорнова підлога отвору – щільна кам'яна кладка. Найбільш показовим є арочний отвір 4<sup>1</sup>. Розчистка площини стіни навколо арки дозволила виявити особливості створення отвору. Найчіткіше шов між первісною кладкою і закладом після створення арки видно праворуч зверху від арки (рис. 11).

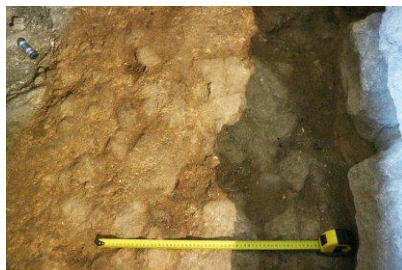
Рис. 9. Арочний отвір I<sup>1</sup>.  
Чорнова підлога

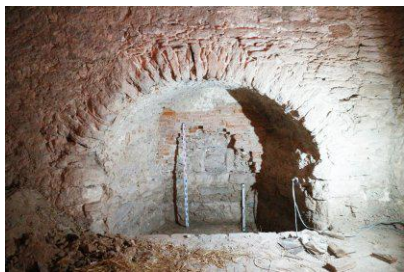
*Рис. 10. Арочний отвір 4<sup>1</sup> після часткової розчистки швів*

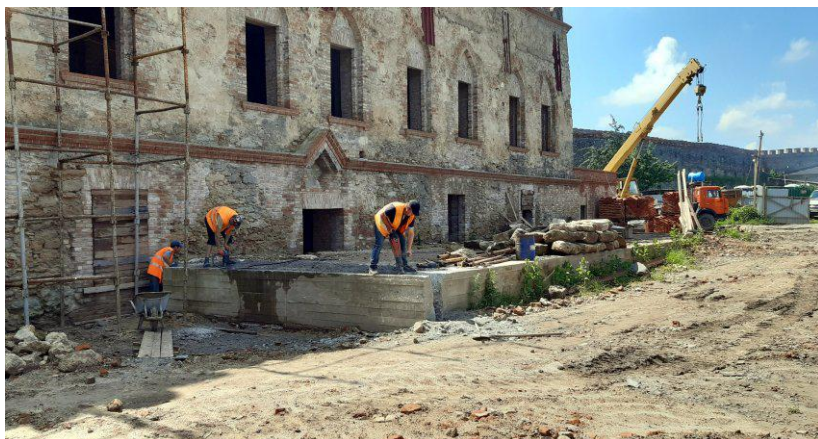
*Рис. 2. Демонтаж опорної плити балочної металоконструкції, яка підтримувала північний фасад палацу впродовж 2015-2019 рр.*

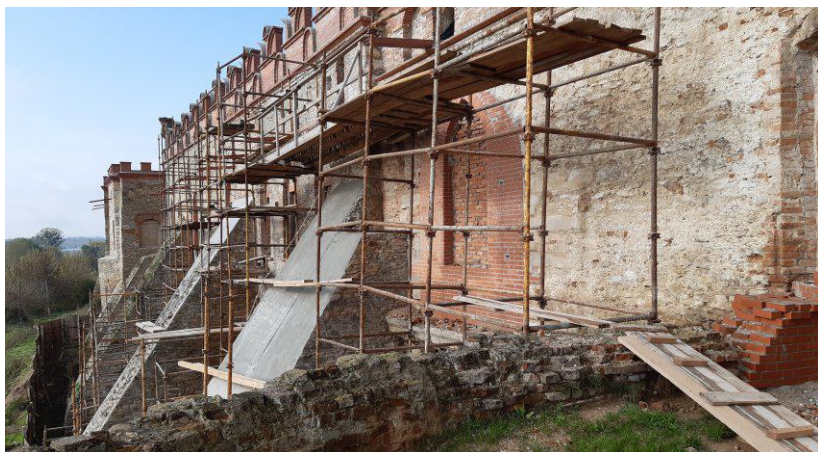
*Рис. 3. Південний фасад палацу та контрфорси у процесі реставрації.  
Фото 2020 р.*

Протягом поточного року реставраційні роботи проводились в основному на ділянках південного та північного фасадах Палацу. Реставратори очистили поверхні фасадів від пилу та деструктивного розчину, реставрували стіни, заклавши окремі ділянки цеглою або каменем-вапняком. Вздовж південного муру розчистили контрфорси від різного нашарування та рослинності, а також влаштували цементно-вапнякові стяжки на підкісних поверхнях з послідовним виконанням гідроізоляції. Відбулася реставрація окремих дверних та віконних прорізів на південному та північному фасадах. Також в інтер'єрах Палацу були влаштовані перекриття з добірних бетонних плит поверх металевих балок першого та другого поверхів. Крім того, ре-

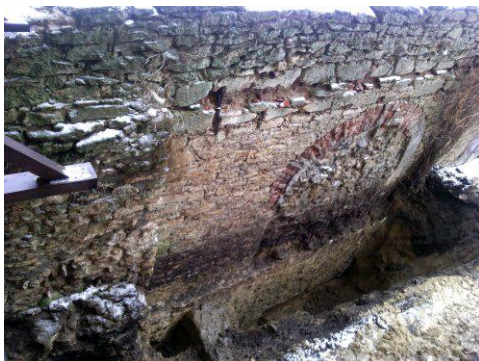
*Рис. 2. Археологічне дослідження замкового мосту, грудень 2016 р. В шурфі нижче рівня поверхні видно муровані конструкції, на які поставлено міст.*

У 2016 році Державне підприємство Науково-дослідницький центр «Охоронна археологічна служба України» Інституту археології НАН України та співробітники ДІКЗ «Межибіж»: директор Олег Погорілець, старший науковий співробітник Віктор Ветров, науковий співробітник Ярослав Михайловський, а також співробітники Роман Радченко та Олександр Надвірняк провели археологічну розвідку біля мосту і західної брами замку. За результатами польових робіт встановлено, що під час будівництва нижньої частини мосту була вирита траншея за розміром фундаментної конструкції, в якій з середини зроблена кладка. Хронологія розбудови мосту, на думку археологів, відбувалася поетапно у період XVIII-XIX ст. Спочатку для зміцнення оборонних функцій замку і для вільного прострілу гармат, встановлених в нижній південній частині Лицарської вежі, був викопаний сухий рів вздовж західної сторони замку. Потім, можливо в XVIII ст., під час перенесення в'їзних воріт в західну сторону, побудували нижню частину мосту на товщі природних суглинків. Між мостом і брамою залишили проїзду, щоб

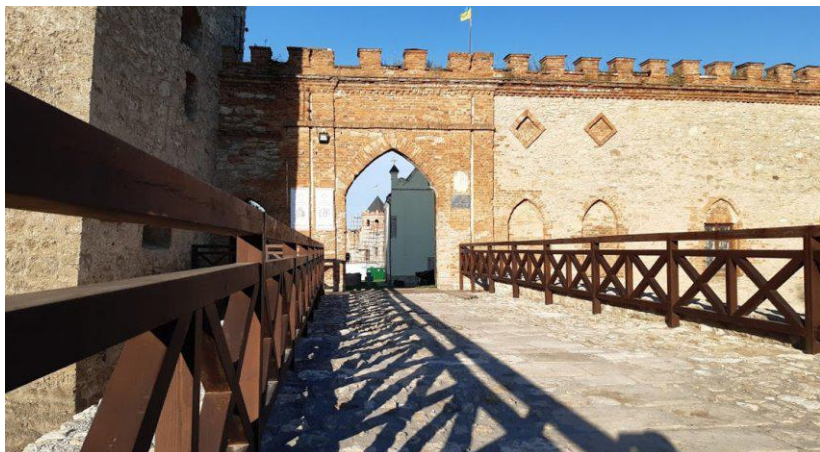
*Рис. 4. Міст після виконання першої черги реставраційних робіт, 2020 р.*

Враховуючи результати археологічної розвідки та попередні архітектурні обстеження, складено стислий опис Мосту з брамою. Споруда в плані прямокутна, одноповерхова, висотою близько 4 м та шириною 6,15 м. Стіни змуровані з природнього каменю і цегли, а характер кладки свідчить про неодноразові перебудови. Спочатку міст складався з чотирьох напівкруглих арок, що спиралися на п'ять опор. Внутрішній простір являв собою відкриту анфіладу, перекриту хрестовими склепіннями і накриту згори суцільною конструкцією проїжджої частини. Безпосередньо біля брами частина мосту довжиною 3,3 м була підйомною. Пізніше арки забудували стінами з віконними та дверним прорізами, а обидві частини поєднали в цілісну споруду. В результаті утворилося внутрішнє приміщення під мостом. Згодом проїжджу частину покрили гранітною бруківкою з нерівномірним розміщенням елементів. Конструкція брами також

знавала перебудов. На даний час має вигляд стіни із змішаною кладкою з природнього каменю і цегли та з двома отворами для металевих воріт і дверей (хвіртки).
