## РЕЗУЛЬТАТИ ПОПЕРЕДНІХ АРХІТЕКТУРНО-АРХЕОЛОГІЧНИХ ДОСЛІДЖЕНЬ П'ЯТИКУТНОЇ ВЕЖІ МЕДЖИБІЗЬКОЇ ФОРТЕЦІ

*Стаття знайомить з попередніми архітектурно-археологічними дослідженнями північно-західної вежі Меджибізької фортеці. Аналіз отриманих даних дає можливість з'ясування конструктивних особливостей та оборонних функцій споруди, а також ставить питання про час будівництва вежі.*

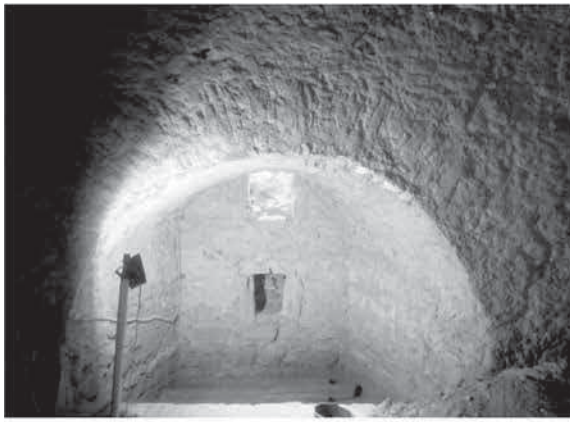
1

*Рис. 2. 2-1) Арочний отвір 1'. Після часткової розчистки швів.  
2-2) Арочний отвір 4'. Чорнова підлога та основа обкладки арочного отвору.  
2-3) Зовнішній фас, стрільниця 1', сліди перебудови.  
2-4) Перелом поверхні стіни (внутрішній фас стіни), II ярус.  
2-5) Перелом площини стіни. Зовнішній фас.*

Для визначення автентичних фрагментів арочних конструкцій в стінах I-го ярусу була виконана часткова розчистка швів – фрагменти стіни навколо арочних отворів, в арочній конструкції. На внутрішніх фасах були зафіксовані шви між зведеними арочними конструкціями та первісною кладкою стін (рис. 1.2–5). Розчистка швів та шурфування були проведені в арочних отворах 1<sup>1</sup> та 4<sup>1</sup>. Результати дослідження арочного отвору 1<sup>1</sup> представлені на рис. 2.7. На рис. 2.7 показана кладка після розчистки, виявлені шви від перебудови – створення або розширення отвору.
