ДОМІНАНТА ЦЕНТРУ БАТУРИНА

*У статті досліджується пам'ятка архітектури готель Стокоза в Батурині.
Ключові слова: Батурин, готель, В. Стокоз, пам'ятка архітектури.*

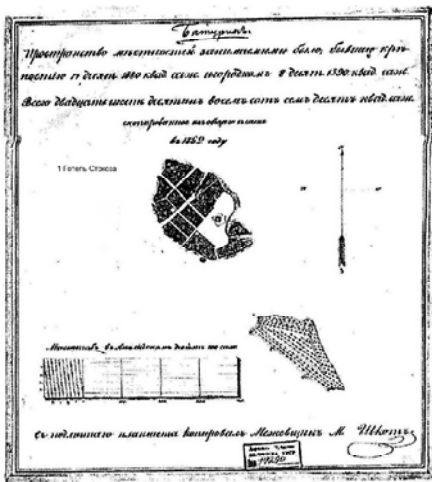
Частина плану містечка Батурина з позначенням місця розташування готелю Стокоза. 1862 р.

До речі, згідно плану Батурина, скопійованого з оригіналу у 1862 р. М. Шкотом, повз будинок та парк проходила вулиця, яка вела від сучасної базарної площі до спеціальної ЗОШ-інтернат, при цьому перетинаючись із вулицею Київською (сучасна вул. Ющенко), утворювала перехрестя. Таким чином, ця вулиця була паралельною сучасній вулиці Партизанській.

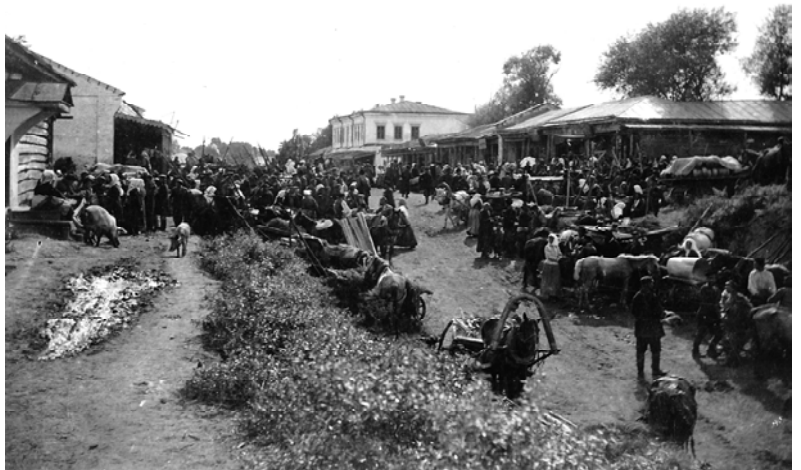
Готель Стокоза. Фото поч. ХХ ст.

Будівля готелю Стокозів в плані прямокутна, параметри – 23,5 м x 12,8 м x 7,5 м. Фундамент і цоколь цегляні, стіни муровані, дах шатровий, чотирихилий. Має підвальне муроване приміщення із склепінчастими перекриттями. До наших часів споруда збереглася майже в первісному вигляді, зазнавши лише деяких змін. Порівнюючи сучасний вигляд будинку з його зображенням на світлині поч. XX ст., спостерігаються деякі відмінності, як зовнішнього, так і внутрішнього плану. На дворовому фасаді будівлі вікна мають неоднакову форму і розміщені на різному рівні стосовно лінії, яка умовно розділяє споруду на перший та другий поверхи. Це свідчить про те, що віконні отвори були зроблені неодноразово. На другому поверсі (центрального фасаду) розміщені дев'ять вікон, натомість на фото 1908 р. їх було вісім, а на місці центрального вікна були розміщені двері. Автор припускає, що до 1908 р. ці двері слугували виходом на балкон, чи терасу. Адже, в іншому разі в цих дверях не було б потреби. Також порівнюючи сучасний вигляд будинку із зображенням на фото, можна відмітити те, що на даний час біля центрального фасаду із великого ганку залишилася тільки його незначна частина. Будівля має шиферну покрівлю, під якою місцями спостерігається декілька шарів
