Bojowe wozy piechoty BMP-3 w służbie ukraińskiej

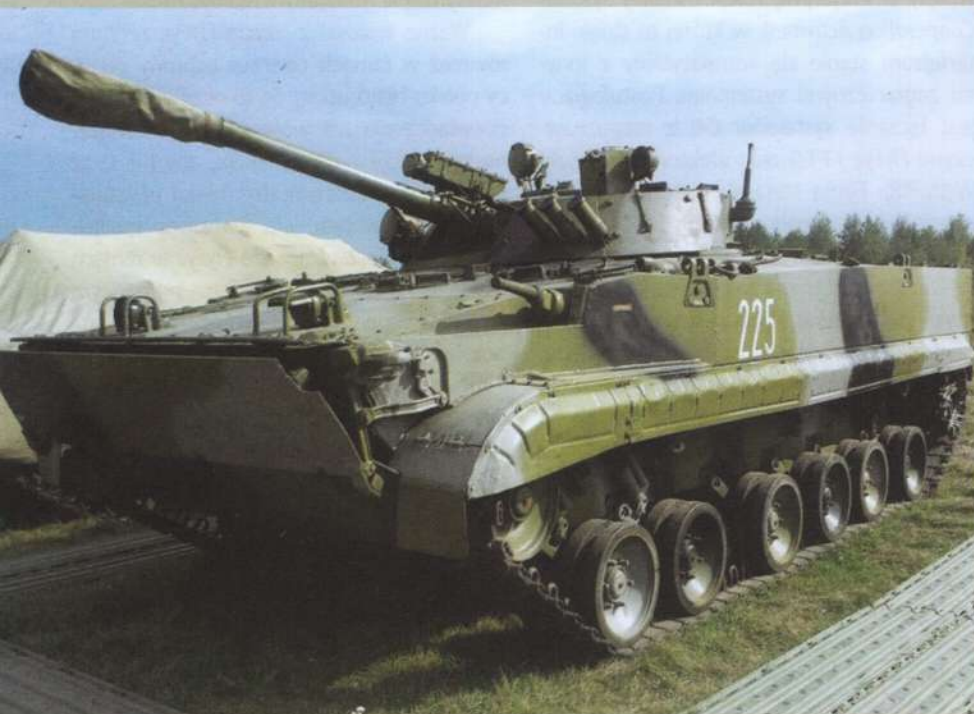
▲ BMP-3 wczesnych serii produkcyjnych na poligonie ukraińskiej 30. SBZmech (2013 r.).

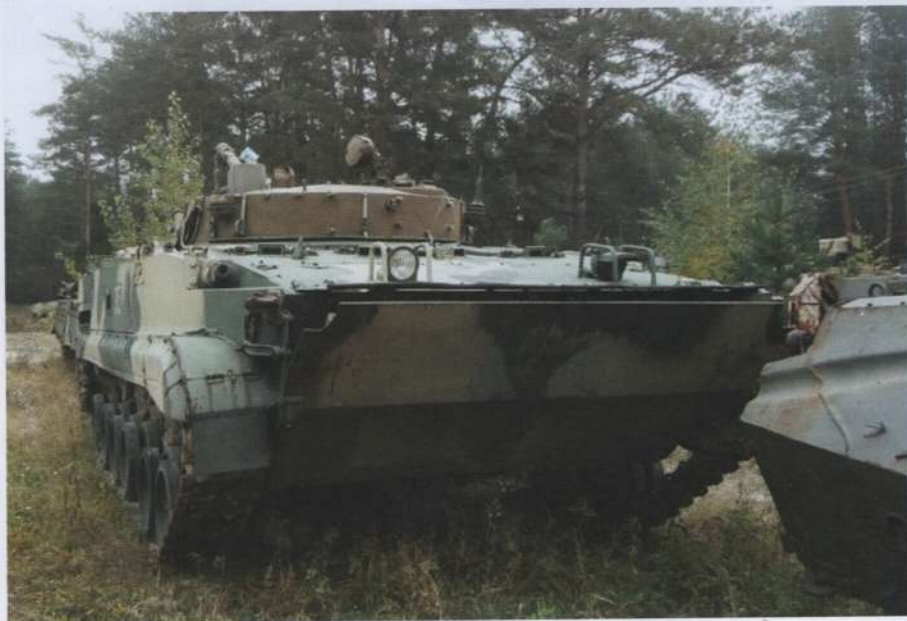
▲ Prototyp ukraińskiej modernizacji BMP-3 z silnikiem 3TD-4 na poligonie ChKBM.

Na początku nowego wieku w Charkowskim Biurze Projektowym Budowy Maszyn (ukr. Харківське конструкторське бюро з машинобудування, ХКБМ; ChKBM) zaproponowano wymianę rosyjskiego czterosurowowego silnika UTD-29 na ukraiński dwusurowy 3TD-4 o mocy 600 KM. Jednostka ta była znacznie lepiej dostosowana do pracy w warunkach klimatu pustynnego. Silnik był także zunifikowany z czołgowymi 5TDF i 6TD. Zastosowano w nim opracowane rozwiązania konstrukcyjne z silnika 6TD-2: konstrukcję tłoka, wirnik turbiny, parametry doładowania itp.

Dość trudnym zadaniem okazało się wypożyczenie od wojska choćby jednego BMP-3 w celu przeprowadzenia prototypowej modernizacji. W końcu to się jednak udało, a pierwsze próby zakładowe BMP-3 z silnikiem 3TD-4 odbyły się pod koniec stycznia 2001 roku. Pojazd zademonstrował przy tym znaczny wzrost prędkości jazdy. Aby chronić przekładnię przed przeciążeniami, zainstalowano pośrednią skrzynię biegów, ale w tym przypadku silnik nie wykorzystywał całej swojej mocy, a maksymalna prędkość została ograniczona do 78 km/h. Kolejny prototyp silnika został wysłany do ZEA, gdzie jeden z tamtejszych BMP-3 został zmodernizowany przez miejscowych mechaników pod okiem ukraińskich specjalistów. Egzemplarz ten był testowany w warunkach pustynnych od lutego do sierpnia 2001 roku. Podczas tych prób potwierdzono dobrą dynamikę i maksymalną prędkość 78 km/h. Straty mocy przy temperaturze otoczenia dochodzącej do 48° C wyniosły zaledwie 2,8%.

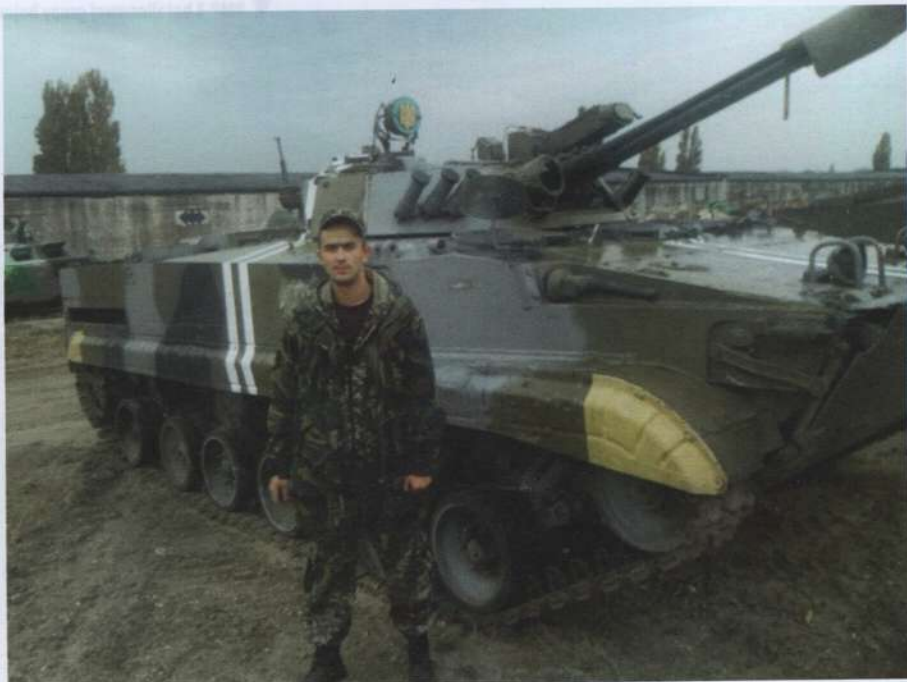
► BMP-3 na terenie 145. Pułku Remontowego (2015 r). Wóz ma charakterystyczne dla 30. SBZmech elementy rozpoznawcze – pomalowane na żółto przednie części błotników.

Prawdopodobnie BMP-3 z 30. SBZmech brały udział w walkach o Rubieżne i wyzwoleń Słowiańska. Podczas działań wojennych, latem 2014 roku, BMP-3 otrzymały elementy szybkiej identyfikacji optycznej (białe smugi) oraz znaki wyróżniające 30. SBZmech – pomalowane na żółto przednie części błotników. Bardziej szczegółowe charakterystyki wykorzystania bojowego BMP-3 nie są dostępne w otwartych źródłach. Wiadomo na pewno, że ze względów technicznych oba BMP-3 wiosną 2015 roku znalazły się w 145. Pułku Remontowym. Dodać można, że jesienią 2015 roku na terenie parku remontowego Kijowskich Pancernych Zakładów Remontowych znajdował się jeden egzemplarz BMP-3.
