ІНЖ. ЛЕОНІД МАСЛОВ

ДЕРЕВ'ЯНІ ЦЕРКВИ

ХОЛМЩИНИ ТА ПІДЛЯШШЯ

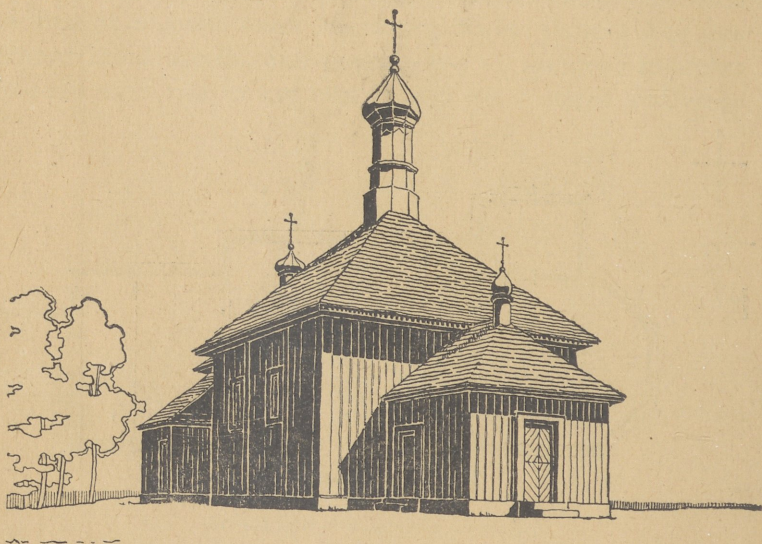
Рис. 7. Церква в Городку

е, так би мовити, перехідною формою церковного завершення від даху до бані. Цього типу церква є в селі Городку над Бугом (рис. 7.). Має вона над середнім зрубом уставлену на чотириспадному даху досить велику восьмибічну вежку, закінчену маленькою банькою. На краю східного і західного даху є уміщені подібні вежки, але значно менші. Всі вони були пізніше пере-

роблені в „російському стилі”. Ця церква має два входи, оба в західному зрубі, один із західної, другий із північної сторони.
