Олександр ОСТАПЮК  
Сергій ЛОНЧУКДЕРЕВ'ЯНІ ХРАМИ  
ШАЦЬКОГО РАЙОНУ  
ВОЛИНСЬКОЇ ОБЛАСТІ

**Анотація.** У повідомленні здійснена спроба систематизації матеріалів стосовно дерев'яного храмовбудування, представлена у вигляді окремих анотацій щодо храмовбудівної спадщини. Наведено вичерпний перелік дерев'яних храмів, які існували на теренах сучасного Шацького району Волинської області. Особливу увагу зосереджено на п'яти збережених дерев'яних храмах XVIII – XIX ст. Окреслено архітектурно-конструктивні особливості храмів за матеріалами інвентаризації 1959 р., а також на підставі архівних та сучасних фотографій.

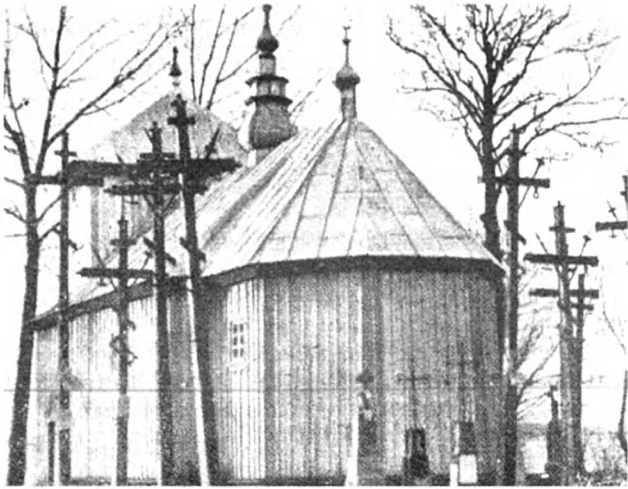
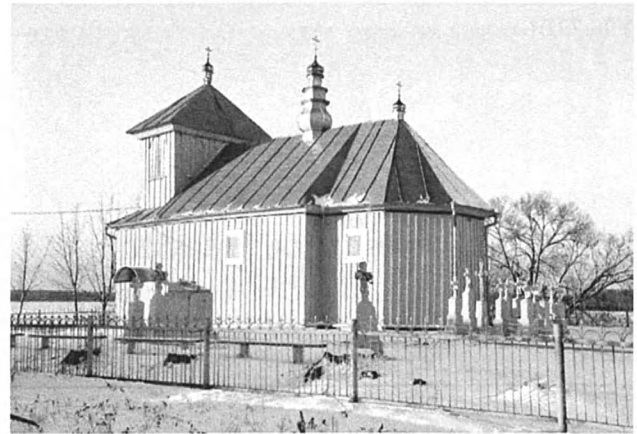
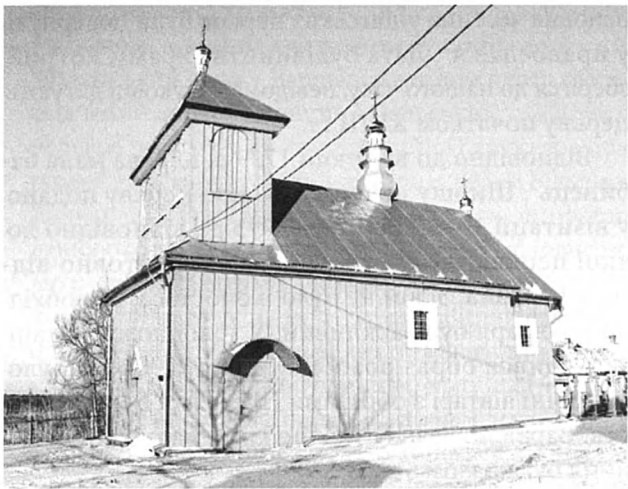
Рис. 1. Церква святої Варвари в с. Острів'я.  
Фото О. Цинкаловського, 1930-ті рр.

Рис. 2. Церква святої Варвари в с. Острів'я.  
Фото С. Лончука, 2017

Рис. 3. Церква Святої Варвари в с. Острів'я.  
Фото С. Лончука, 2015

Храм зорієнтований вітварем на схід, обшитий вертикальними дошками. Аналіз композиційних особливостей дозволяє віднести спорудження церкви до початку XVIII ст. Сучасний вигляд архітектурної пам'ятки відтворює її радикальну реконструкцію в 1874 р. шляхом прибудови дзвіниці до західної стіни нефа. Найдавніша частина споруди склада-

ється з прямокутного, витягнутого в поздовжньому напрямку зрубу нефа і невеликої дотичної до нього шестигранної апсиди. Об'єм нефа завершується традиційною для храмів «хатнього типу» двосхилою покрівлею з плечистою восьмигранною главкою на гребені. Будівля вдало розміщена на невеликому підвищенні над озером, завершуючи перспективу центральної вулиці с. Острів'я<sup>6</sup>.

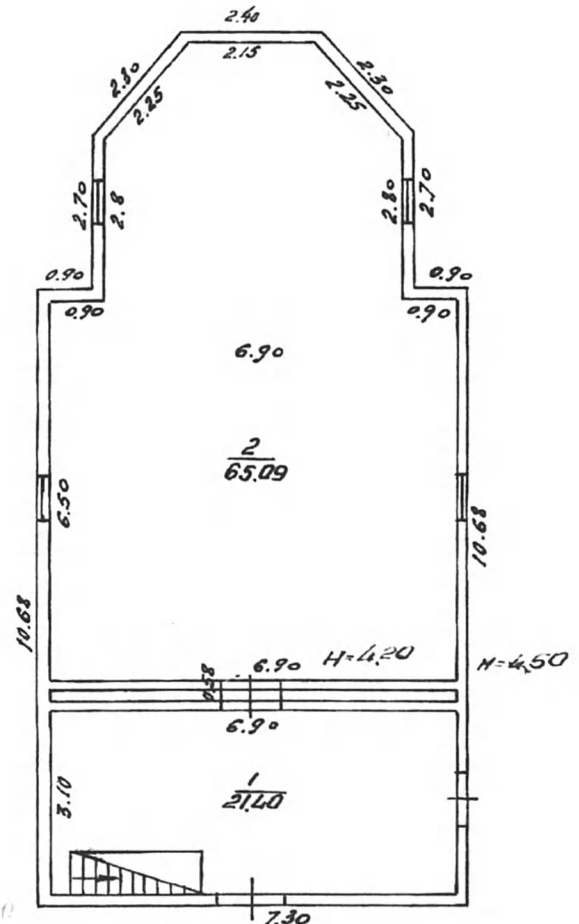
Рис. 4. План церкви с. Острів'я, 1959.

Fig. 4. The plan of the church in Ostrivya village. 1959

У 1936 р. купол покрито оцинкованим залізом. У церкві зберігся опис храму за 1936 р.: «Церква збудована із соснового дерева на кам'яному фундаменті, покрита поцинкованою бляхою. Довжина церкви 10 м 65 см, ширина 5 м 32 см, висота 13 м 50 см. Купол на церкві один, розміщений над середньою частиною церкви. Хто був фундатором церкви і в якому році збудована, нема ніяких даних. Церква ділиться на дві частини: вівтар і середню частину церкви, а притвор знаходиться в дзвіниці. Дзвіниця — дерев'яна на кам'яному фундаменті, яка, за словами старих людей, прибудована до церкви

значно пізніше, ніж церква. Висота дзвіниці 15 м, довжина 2 ½ м і ширина 5 м 32 см, покрита поцинкованою бляхою. Дзвонів на ній — 4. Довжина вітваря 3 ½ м, ширина — 3 ½ м. Підлога у вітварі дерев'яна, пофарбована червоною фарбою»<sup>5</sup>.

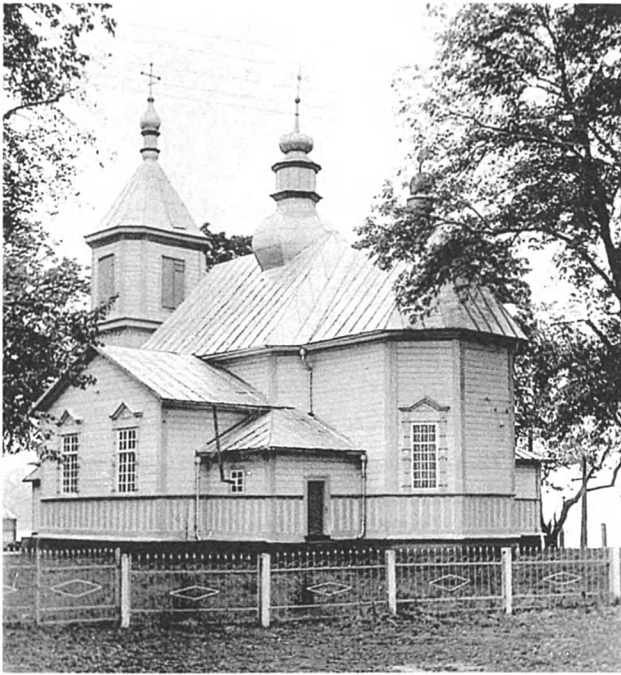
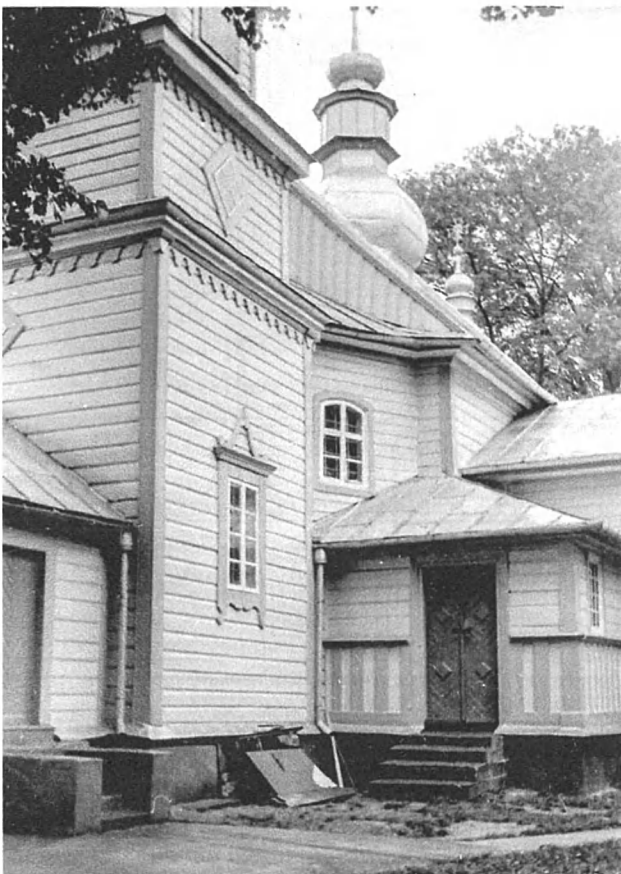
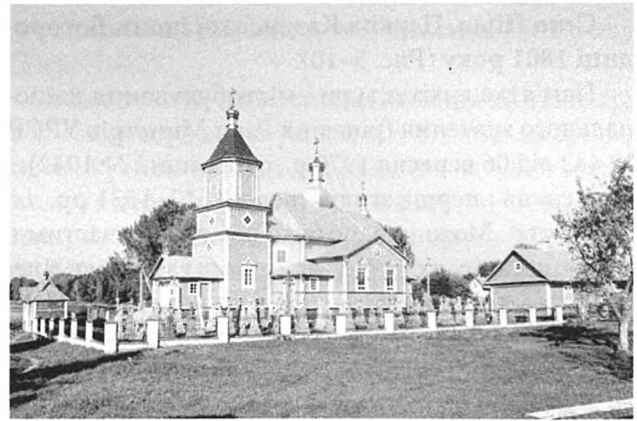
Рис. 5. С. Піща. Казанська церква. Загальний вигляд.  
Фото В. Завади, 1986

Рис. 6. С. Піща. Казанська церква. Вигляд з південного заходу.  
Фото В. Завади, 1986

Рис. 7. С. Піща. Казанська церква. Фото С. Лончука, 2017  
Fig. 7. Pishcha village. Kazan Church. Photo by S. Lonchuk, 2017

Композиція церкви відходить від народних традицій дерев'яного зодчества Правобережної України. Пам'ятка наближається за типом до слобожанських дерев'яних храмів, а також відображає тенденції московської архітектури межі ХІХ — ХХ ст. У 1878 р. капітально відремонтована, підведений новий фундамент, прибудована триярусна дзвіниця. У 1912 р. початково тридільна церква доповнена бічними зрубами. Дерев'яна, п'ятизрубна. Хрестовий план утворений шестигранним центральним зрубом, до якого по осі захід-схід прилягають п'ятигранна апсида і маленький невиражений, трапецієподібний в плані бабинець. По осі північ-південь до центрального простору прилягають бічні зруби, перекриті тригранною дощатою стелею. Невеликі службові приміщення симетрично врівноважені в загальній композиції. Двосхилі дахи увінчані по гребеню нетрадиційними стилізованими главками. До бабинця примикає триярусна дзвіниця — восьмерик на двох четвериках, накрита шатром. Зруби на кам'яному фундаменті, обшиті вертикально та горизонтально. Збереглося декоративне оздоблення інтер'єру ХVІІІ — ХІХ ст.<sup>12</sup>, а саме: чотириярусний іконостас кінця ХІХ — поч. ХХ ст. (можливо, 1892 року) та різні кіоти кінця ХVІІІ і поч. ХІХ ст.

Нині в нефі підшита стеля, тоді як у первинному варіанті він перекривався зімкнутим восьмигранним склепінням з виходом на літхар, прихованим під високою двосхилою покрівлею. Бокові прибудо-

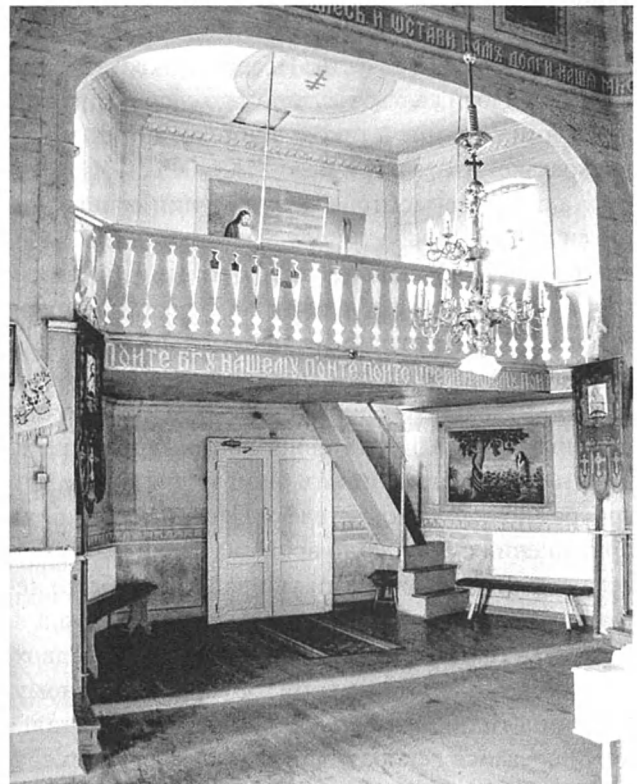
Рис. 8. С. Піща. Бабинець церкви. Фото С. Лончука, 2017  
Fig. 8. Pishcha village. Church babynets. Photo by S. Lonchuk, 2017

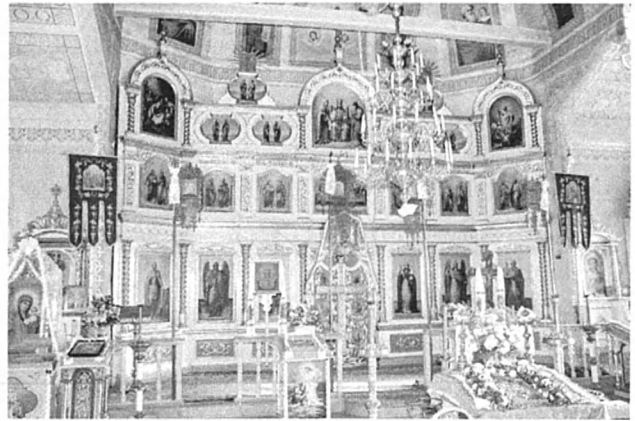
Рис. 9. С. Піща. Іконостас церкви. Фото С. Лончука, 2017

Fig. 9. Pishcha village.. Iconostasis of the church. Photo by S. Lonchuk, 2017

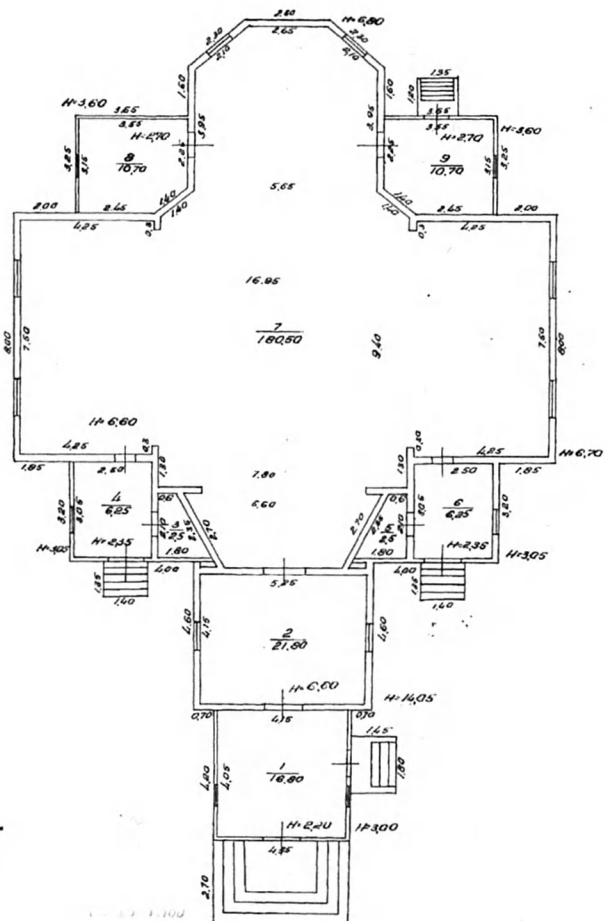
Рис. 10. С. Піща. План церкви, 1959

Fig. 10. Pishcha. Plan of the church, 1959

ви перекриті тригранним склепінням, яке нагадує коробове. У вівтарному зрубі і в бабинці плоска стеля. Стіни церкви прикрашені сволоками. Перехід до восьмигранної форми в північно-західному і південно-західному прямокутних кутах нефа здійснений врубкою клинців з плоским дном, — така структура не була характерною для дерев'яного на-

родного будівництва XVI — XVIII ст., і з'явилась, очевидно, лише в XIX ст. Балкон-хори утворюють другий ярус бабинця, котрий виходить в неф трицентровою аркою-вирізом.

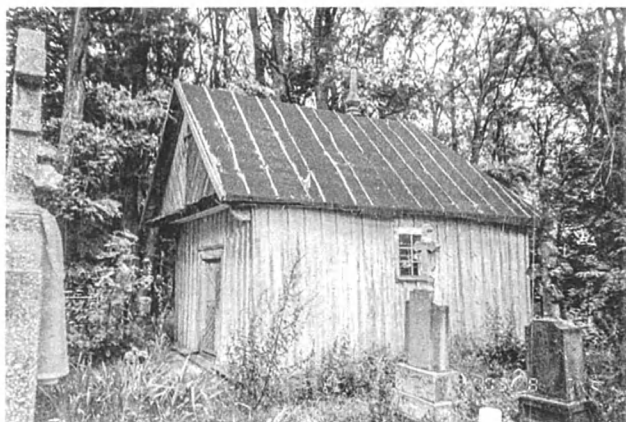
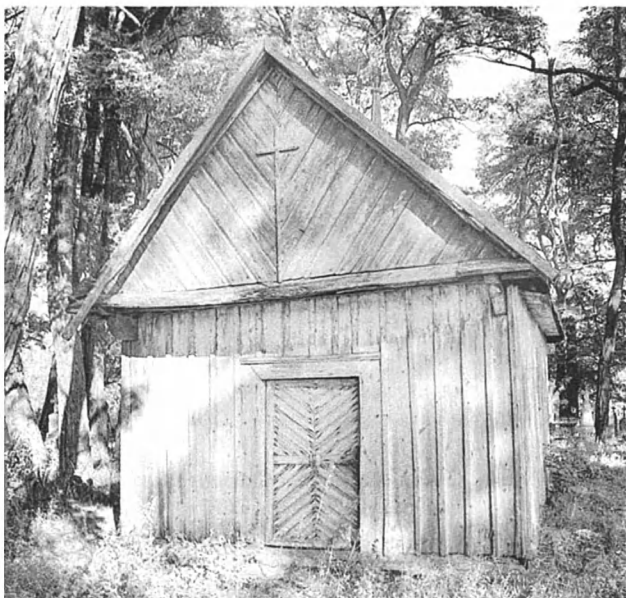
Рис. 11. С. Піща. Цвинтарна каплиця.  
Фото О. Остапюка, 2008

Рис. 12. С. Піща. Цвинтарна каплиця.  
Фото С. Лончука, 2017

За кліровими відомостями каплиця на цвинтарі в с. Піща збудована у 1802 р.<sup>14</sup> Є однокамерною прямокутною в плані будівлею (7.0 x 4.0 м), збудованою з дерев'яного бруса прямокутного перерізу і накритою трисхилим вальмовим дахом. Із західної сторони простір, що утворюють південний і північний схили даху, закритий щипцем із дошок. В площині щипця розміщений накладний дерев'яний хрест. Причілок даху зі сторони входу підтримують кронштейни, які є випусками верхніх брусів стін. Увінчує дах невелика дерев'яна різьблена сигнатурка. Зовнішня поверхня стін обшита вертикальними шалівками з нащільниками. До приміщення каплиці із західної сторони ведуть дерев'яні двері. На південному та північному фасадах у верхній частині стін розташовані невеликі прямокутні вікна.

Каплиця є характерним зразком народного храмубудування Волині XVIII — поч. XIX ст. Унікальний приклад архаїчного однокамерного храму хатнього типу, характерного для волинської школи народної архітектури окресленого періоду. Заслужує на відновлення та охорону<sup>15</sup>.

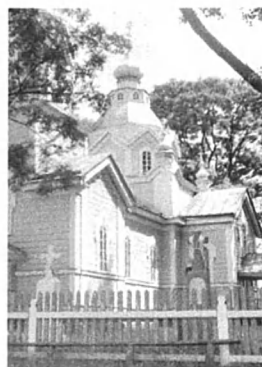
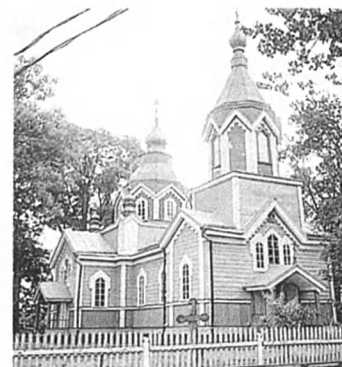
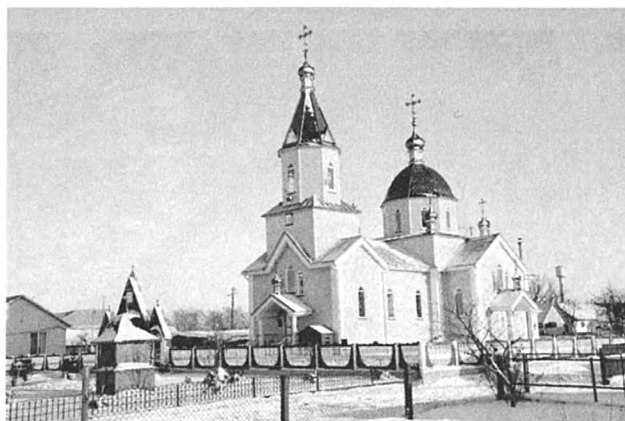
*Рис. 13. С. Пульмо. Церква Святого Миколая. Фото В. Завади, 1986.*  
*Fig. 13. Pulmo village. Church of St. Nicholas. Photo by V. Zavada, 1986.*

*Рис. 14. С. Пульмо. Церква Святого Миколая. Фото О. Остапюка, 2003.*  
*Fig. 14. Pulmo village. Church of St. Nicholas. Photo by O. Ostapuyuk, 2003.*

*Рис. 15. С. Пульмо. Церква Святого Миколая. Фото С. Лончука, 2017*

Станом на 1937 р. церква була покрита бляхою. Довжина церкви становила 24.07 м, ширина — 13.42 м, висота — 20.5 м. У 1927 р. проведено капітальний ремонт, за кошти парафіян пофарбовано дах. Дзвіниця прибудована до церкви, також крита бляхою. Мала розміри: довжина — 4.43 м, ширина — 8 м, висота — 24 м. Церква функціонувала при радянській владі. У храмі збереглися 5 дзвонів, 2 з них відлиті у 1930 р. в м. Данціг.

Церква св. Миколая є характерним зразком «синодального» стилю з хрестовою планувальною композицією, з влаштованою від заходу шатровою дзвіницею з характерним декором. Незважаючи на використання при будівництві типового проекту, в архітектурі церкви простежується і ряд особливостей, які проявляються в своєрідному вирішенні центрального куполу, а також у пропорціях основних елементів композиції. Ця стилістика пам'ятки, а також її домінантне розміщення в забудові села, визначають особливу цінність церкви серед інших храмових споруд кінця XIX ст., розташованих на території Волинської області<sup>24</sup>.

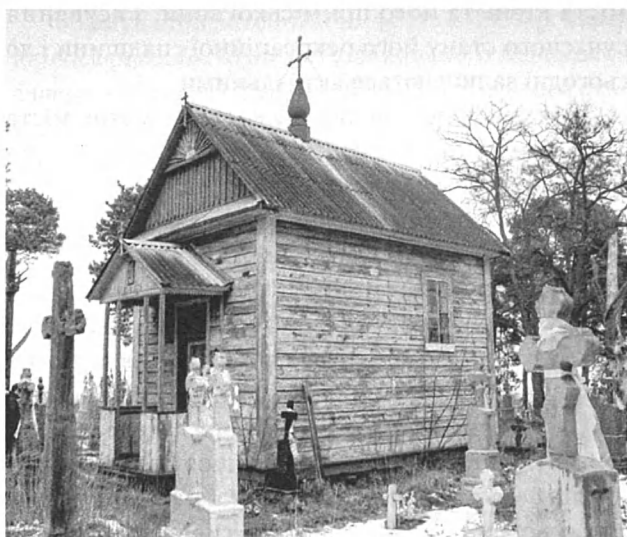
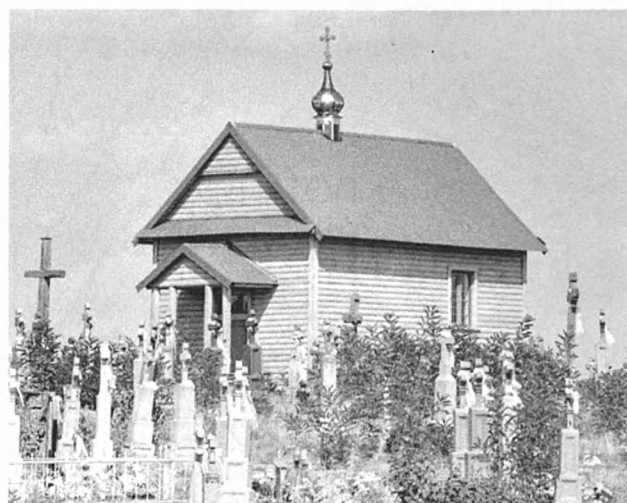
Рис. 18. С. Пульмо. Цвинтарна каплиця.  
Фото О. Остапюка, 2003

Рис. 19. С. Пульмо. Цвинтарна каплиця.  
Фото С. Лончука, 2017

**Село Пульмо.** Цвинтарна каплиця (Рис. 16–19). збудована у 1900 р. Стару Миколаївську церкву розібрали, перенесли на кладовище і побудували з неї каплицю. Її розміри: довжина — 7.20 м, ширина — 4.70 м, висота — 4.50 м.<sup>25</sup> Інвентаризаційний опис 1986 р. зафіксував її архітектурне рішення та фізичний стан: «каплиця на кладовищі має просту прямокутну форму з чотирисхилою покрівлею і маленькою сигнатуркою. В її архітектурі відсутні будь-які індивідуальні риси, що в комплексі з її незадовільним технічним станом роблять перспективу її подальшої охорони та використання малоюмовірною»<sup>26</sup>. Однак пізніше каплиця двічі була відремонтована і нині використовується за призначенням.
