## ІСТОРІЯ ВТРАЧЕНОЇ ДЕРЕВ'ЯНОЇ ІВАНО-БОГОСЛОВСЬКОЇ ЦЕРКВИ В СЕЛІ БАРМАКИ НА РІВНЕНЩИНІ

**Анотація.** Висвітлено історію будівництва та руйнації дерев'яної Івано-Богословської церкви в с. Бармаки Рівненського району. Охарактеризовано історичні передумови появи цього храму. Проаналізовано архітектурне та стилістичне вирішення давнього храму. Подано нововиявлені архівні матеріали – інвентаризаційне креслення плану та загальний вигляд втраченої церкви. З'ясовано імена виконавців інвентаризаційних креслень.

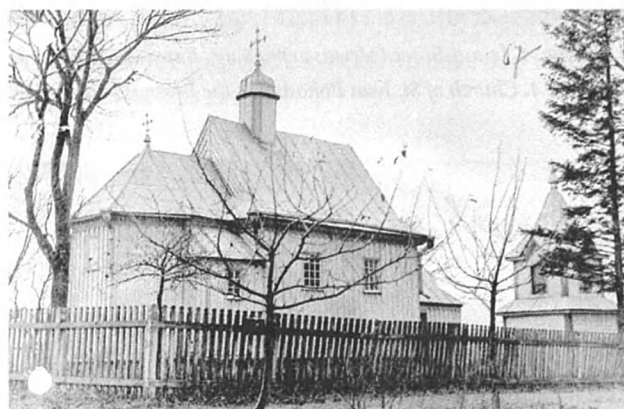
Рис. 2. Івано-Богословська церква в с. Бармаки, 1773 р. Загальний вигляд з північного сходу, 1959 р. [9, арк. 67]

Fig. 2. Church of St. Ivan Bohoslov in Barmaki village, 1773. General view from the northeast, 1959 [9, s. 67]

Згідно історичних свідчень втрачений дерев'яний храм мав тризрубну планувальну структуру типу «корабель», згідно якої на одній осі почергово розташовані були бабинець, нава та вівтар (рис. 2). Центральний зруб, традиційно найбільший, був накритий доволі стрімким двосхилим дахом і увінчаний невеличкою декоративною маківкою на сліпому ліхтарику. Вівтарна частина мала гранчасту форму, була накрита п'ятисхилим дахом і акцентована кованим хрестом. З півночі та півдня до вівтаря примикали невеликі приміщення ризниці і паламарні. Найменший зруб бабинця церкви також був накритий двосхилим дашком. На момент фотофіксації (кінець 1950-х рр.) дахи храму були покриті оцинкованою жерстю сірого кольору.

Стіни Івано-Богословської церкви були оздоблені вертикальним шалюванням з нащільниками, вгорі опоряджені аркатурним фризом та невеликим фігурним карнизом. Очевидно, колір стін храму був традиційний, — голубий з акцентацією темнішим відтінком елементів оздоблення (віконних та дверних лиштв, фризів, карнизів, кутових лопаток). Площина стін та цоколь були розділені фартушком для захисту підвалів від вологи. Вікна храму мали спрощену прямокутну форму та невеликі розміри.

збудована також і дерев'яна дзвіниця, яку видно поруч з храмом на старому фото. Таке припущення впливає з архітектурного вирішення дзвіниці, яке виконане з дотриманням неоросійської стилістики, популярного на теренах історичної Волині в 2-ій пол. XIX ст.<sup>6</sup> Двоярусна дзвіниця квадратна в плані, накрита чотирихилим наметовим дахом та увінчана невеличкою цибулястою маківкою. З кожного боку винос даху дзвіниці декорований спрощеним кокошником, що трансформувався у трикутну форму. Такий прийом досить часто застосовувався в архітектурі неоросійських дерев'яних храмів протягом XIX — початку XX ст.<sup>7</sup>

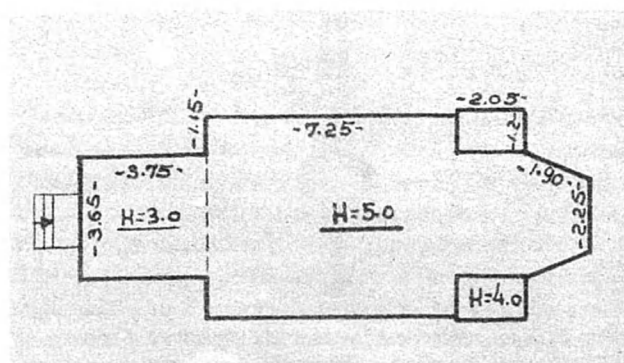
Рис. 3. Івано-Богословська церква в с. Бармаки, 1773 р. Схема плану, 1959 р. [9, арк. 66].

Fig. 3. Church of St. Ivan Bohoslov in Barmaki village, 1773. Scheme of floor plan, 1959 [9, s. 66].

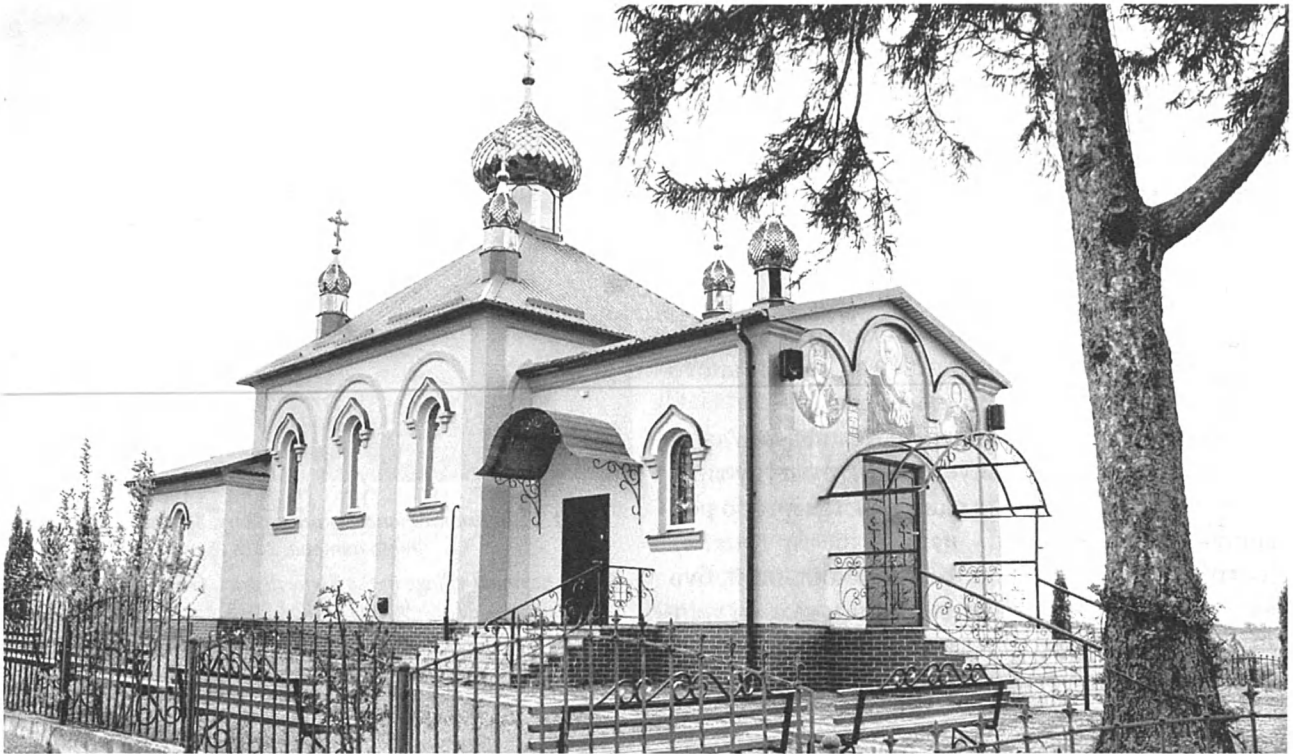
Рис. 4. Івано-Богословська церква в с. Бармаки, 1990 р. Загальний вигляд з північного заходу. Фото автора, 2018 р.

Fig. 4. Church of St. Ivan Bohoslov in the Barmaki village, 1990. General view from the northwest. Photo by the author, 2018

Будівництво нової мурованої церкви розпочалось у 1989 р., а вже через рік цей храм був освячений. За своїм архітектурним вирішенням нова церква тридільна, типу «корабель», тобто подібна до втраченої попередниці. Головний об'єм накритий чотирихилим дахом, увінчаний декоративними маківками, що імітують російське п'ятиглав'є. Де-

коративне оздоблення церкви виконане з окремими фрагментами неоросійської традиції (цибулясті маківки, кілеподібні сандрики над вікнами) (рис. 4).

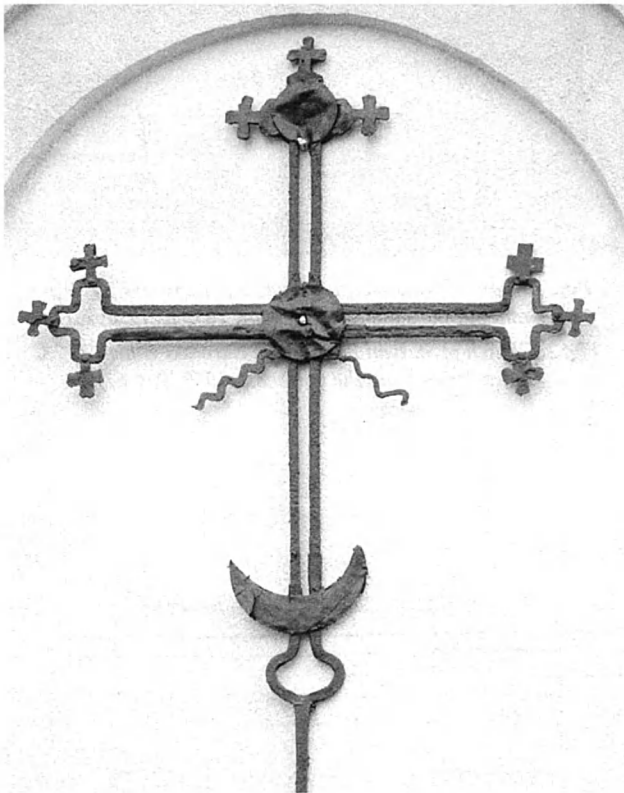
Рис. 5. Дзвіниця Івано-Богословської церкви в с. Бармаки. Кований хрест, що зберігся від попереднього дерев'яного храму. Фото автора, 2018 р.

Fig. 5. Bell tower of church of St. Ivan Bohoslov in Barmaki village. Forged cross, preserved from the previous wooden church. Photo by the author, 2018

На захід від будівлі храму розташована нова дзвіниця. Старовинний кований хрест, що зберігся від попередньої дерев'яної церкви, розміщений на північній стіні дзвіниці (рис. 5). Крім того, за інформацією настоятеля храму вдалося зберегти різьбу Царських врат колишнього іконостасу, яка нині знаходиться у вівтарній частині нової церкви. В цілому об'ємно-просторова композиція храму має традиційну просторову структуру (тридільний план, домінуючий центральний об'єм, окремо стояча дзвіниця). Однак пропорції та завершення головної нави, а також зовнішній декор церкви демонструють значний вплив російської традиції, тобто архітектура цієї церкви засвідчила витривалість «епархіального стилю» та відмирання давніх традицій волинського церковного зодчества. Виглядає загалом так, що цей «стиль» міцно укорінився у свідомості кількох останніх поколінь і, як не дивно, значною частиною православного духовенства і прихожан сприймається тепер як українська традиція.
